# Risikovurdering Legionella

BL25

Anleggsadresse	
Firma/Navn:	UNIVERSITETET I OSLO ADM
Adresse:	Postboks 1077 Blindern. Farmasibyget
Postnummer:	0316
Sted:	OSLO

## RISIKOVURDERING/KARTLEGGING LEGIONELLASIKRING AV BYGG

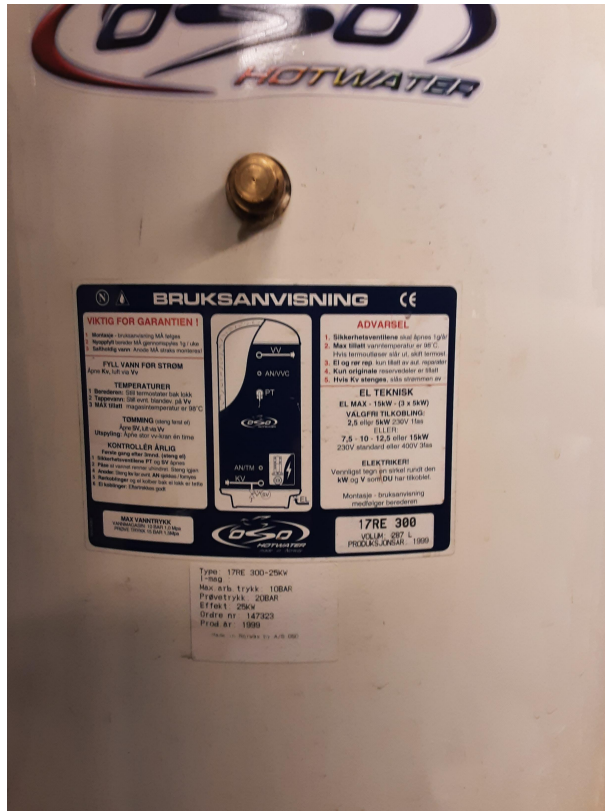
Varmtvann (VV)		<Kommentar>
BEREDER(E), Prod.år, volum, temp.?	Oso,1999,287 L	📎 1
Tappeventil?	Ja	
Seriekobling, beskrivelse?	En stk	
SIRKULASJONLEDNING? VVC, VVX?	Vvc	📎 1
Fjernvarme, Varmevexler? - beskrivelse	Vexler, og el på bereder ved behov	
Blandeveis(er) type/plassering	Nei	
Max.temp. distalt tappepunkt- målt?

Skjema: "Risikovurdering Legionella : BL25"  
Spørsmål: BEREDER(E), Prod.år, volum, temp.?  
Beskrivelse: Bereder i varmesentral, Filnavn: IMG\_20220920\_114823.jpg

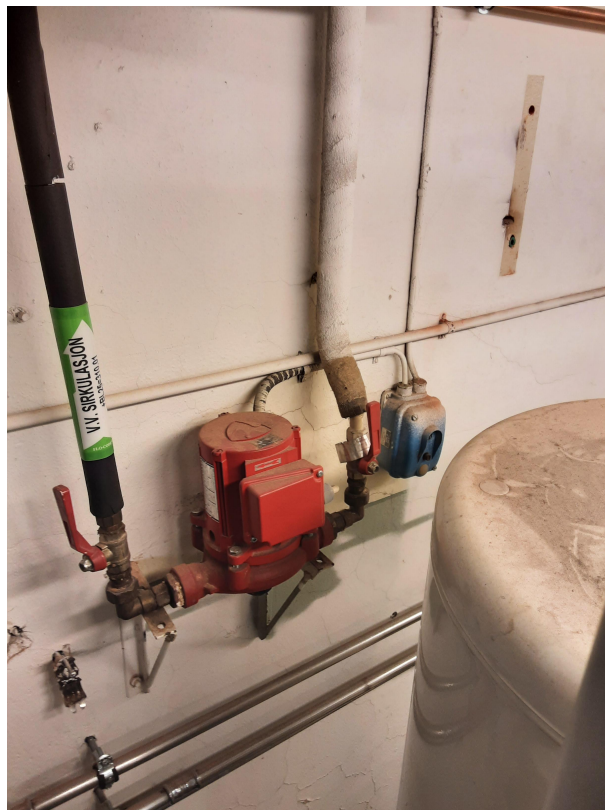
Skjema: "Risikovurdering Legionella : BL25"  
Spørsmål: SIRKULASJONLEDNING? VVC, VVX?  
Beskrivelse: Sirkulasjonspumpe, Filnavn: IMG\_20220920\_115320.jpg

Foreslåtte tiltak		<Kommentar>
Flow	Sikre flow på alle tappepunkt som er lite brukt	evt. fjerne blindsoner/tappepunkt som ikke er i bruk
Temperatur vvc	Kontrollere at vvc pumpe fungerer og måle temp ute på vvc. (ca. 60 grader)	hver 3 - 4 mnd.
Kontroll av innregulering vvc		
Temperatur bereder/veksler	Kontroll av temp bereder hver 3 mnd.	
Blindsoner	Fjerne om mulig	
Isolering av rør	Vurdere etterisolering av rørstrekk	
Blandeventil(er)		
Kalkbelegg/avleiringer	Noe kalkbelegg avleiring på dusjhode	
Annet?	Vurdere legionellafilter på dusjhode, + evt. filter på inntak 25µm	Det er kun en dusj på bygget. Det enkleste og minst kostbare vil være å sikre denne med legionellafilter. Risiko for at denne går tett da vannet inn på bygget ikke er filtrert.

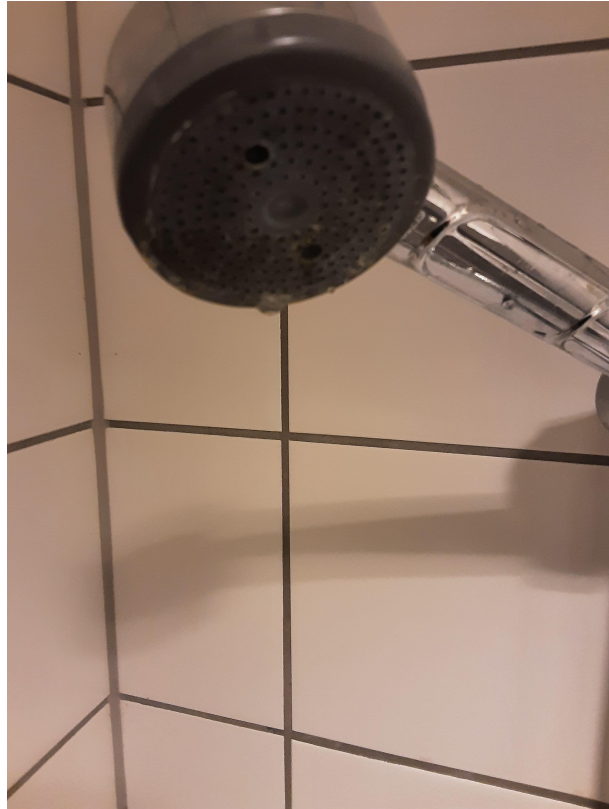
Aerosoldannende enheter		<Kommentar>
Dusjer, antall, plassering	1 stk fellestolett kjeller 044	📎 1
Antall rom m/dusj	1	
Kalkbelegg, dusj?	Ja	
Bruksmønster dusj	Ukentlig	
Jacuzzi/Boblebad?	Nei	
Befuktninganlegg?	Nei	
Nøddusj(er)? plassering	Ja 2 stk, dame kjeller	
Brannslanger antall/plassering/service?	Tilgj. Servicerapport	
Høytrykkspylere?	Nei	
Kjøletårn/Luftscrubber?	Nei	
Annet? Spesifiser

Skjema: "Risikovurdering Legionella : BL25"  
Spørsmål: Dusjer, antall, plassering  
Beskrivelse: Dusj, Filnavn: IMG\_20220920\_120256.jpg

Vannprøver/Rutiner?	Nei	
Termisk behandling av tappepunkt?	4 ganger per år	
Klorering av dusjhoder?	Ved behov, visuell inspeksjon
