**Forvaltningsplan for fredet bygning
BL26 SVEIN ROSSELANDS HUS**

Planen er utarbeidet av Forsvarsbygg nasjonale festningsverk på oppdrag fra Universitetet i Oslo.

Oslo, desember 2015

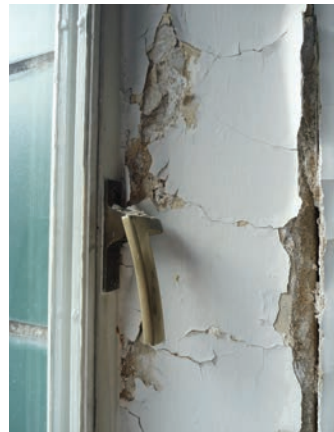
Reparasjon av mindre pusskader regnes som vedlikehold dersom det utføres med tilsvarende mørtel som er brukt opprinnelig.

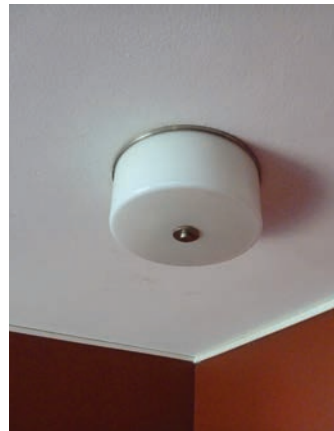
Utskifting av elektriske komponenter i opprinnelige lamper regnes som vedlikehold, utskifting av lamper er søknadspliktig.

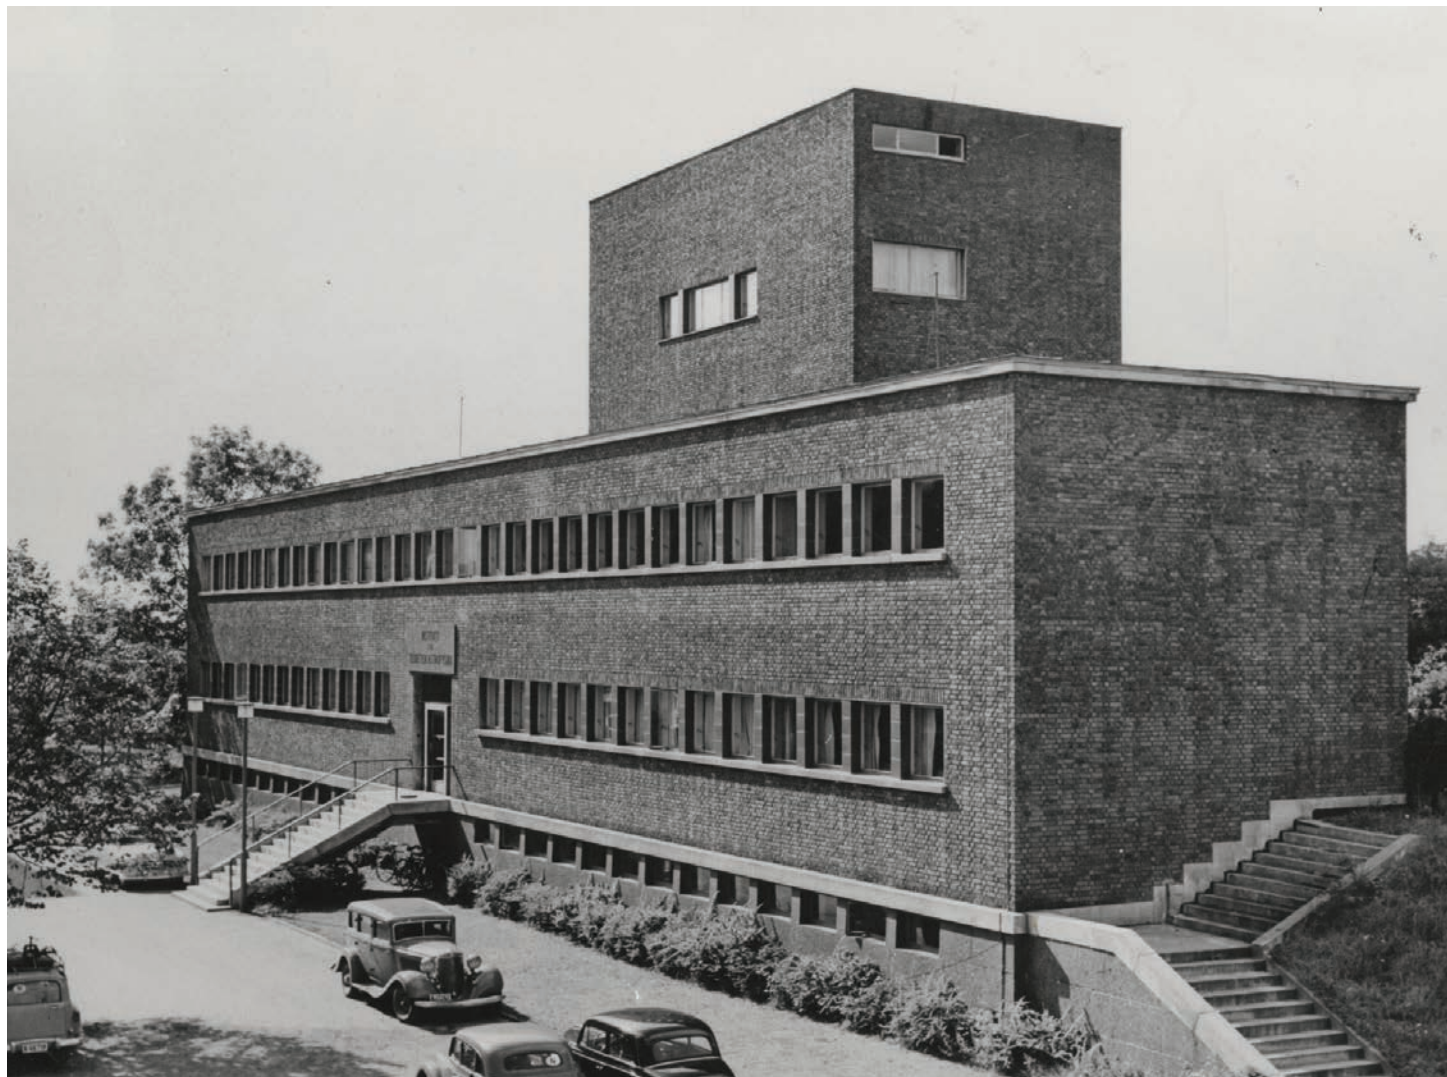
Foto av Svein Rosselands hus som nybygg sett fra nordøst. Foto: Universitetets fotosamling, MUV

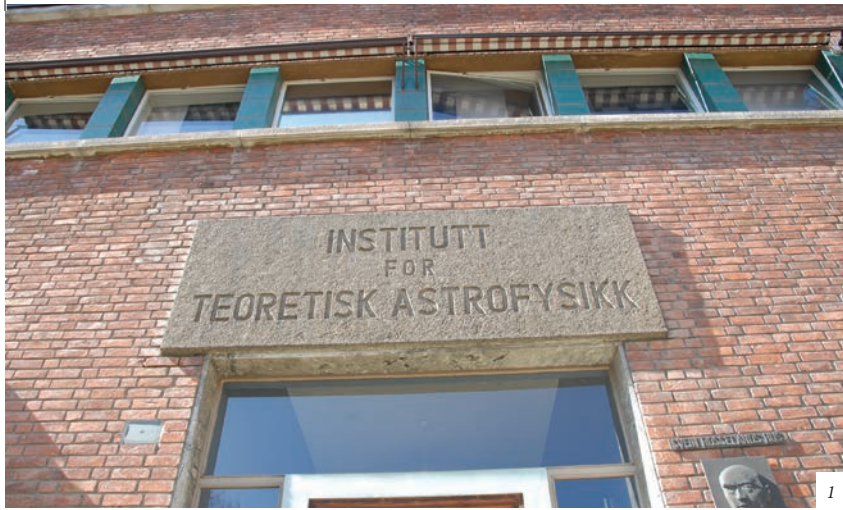
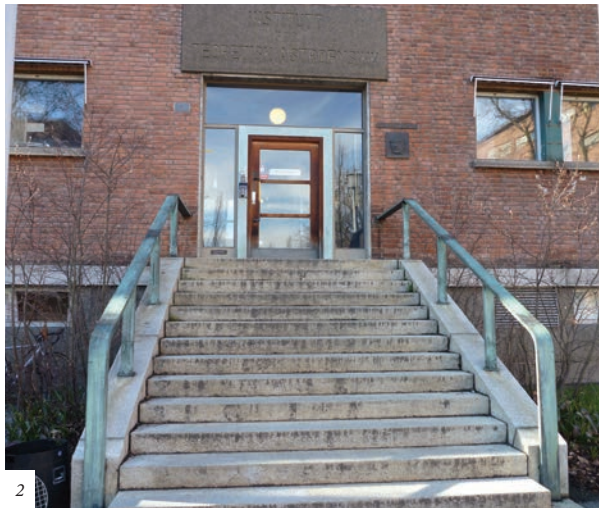
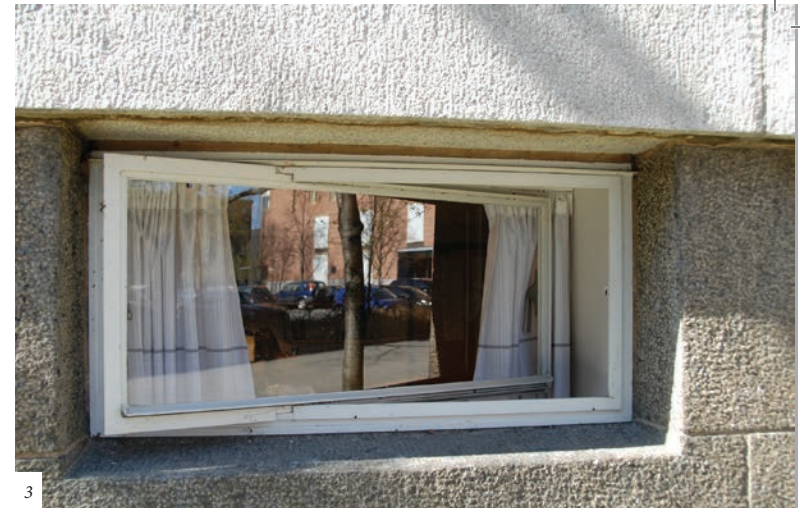
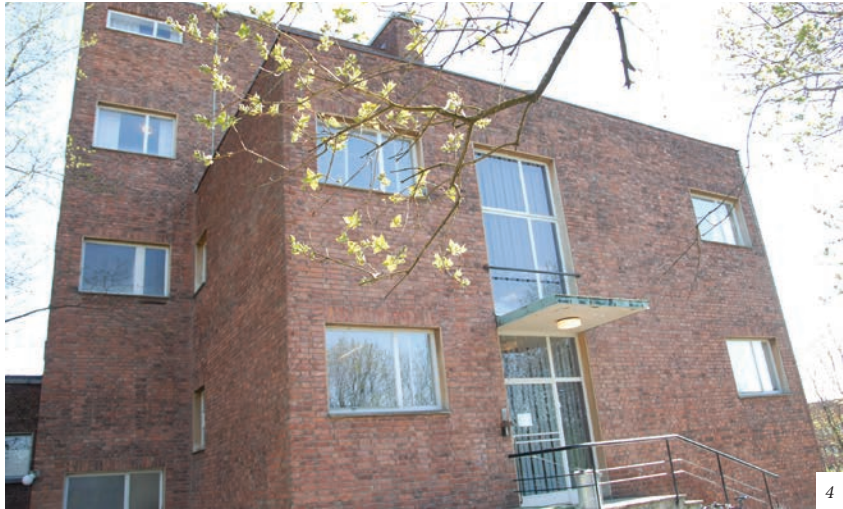
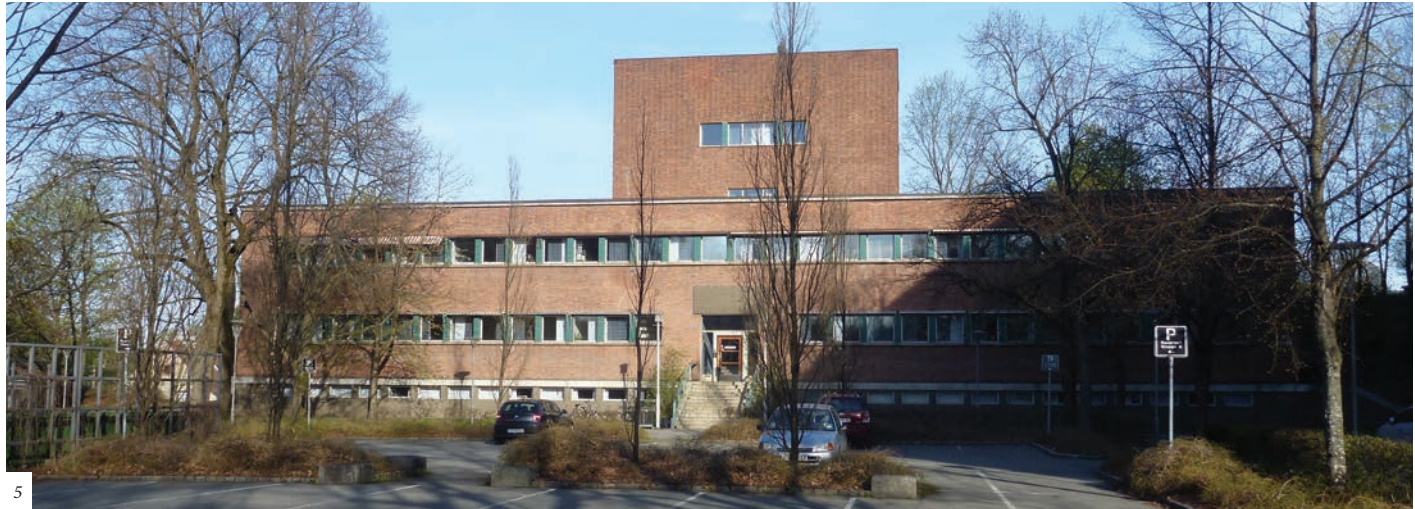
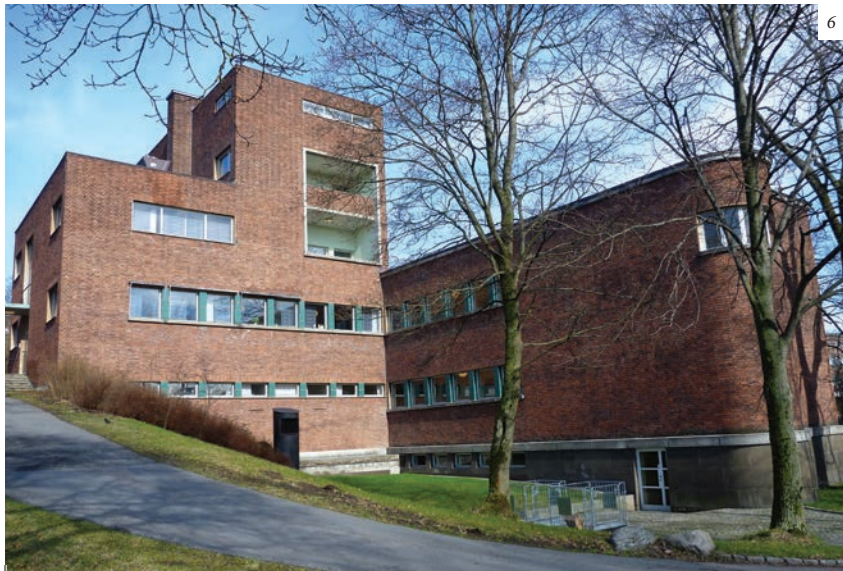
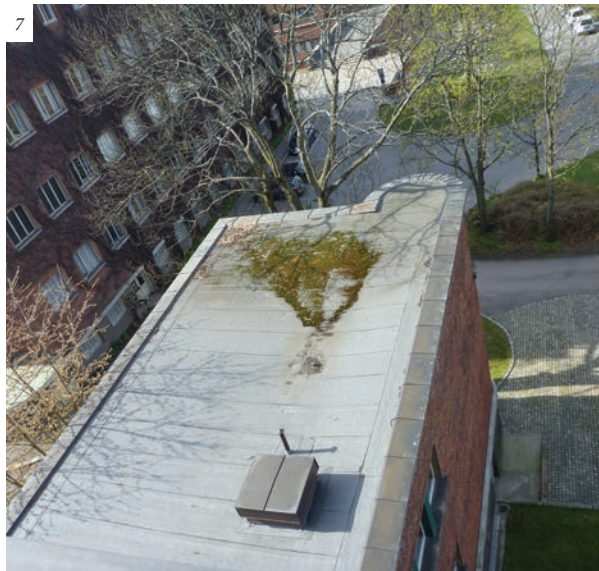
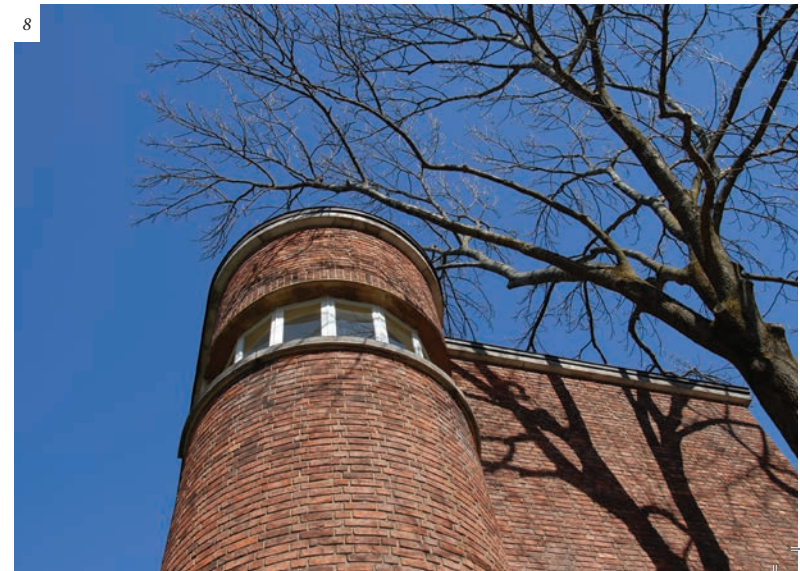
- 1. Skilt i huggen stein over hovedinngangen*
- 2. Hovedinngangen på sørøstfasaden*
- 3. Midthengslet jernvindu i sokkeletasjen mot sørøst*
- 4. Inngangen på vestsiden, opprinnelige til Rosselands leilighet*
- 5. Svein Rosselands hus sett fra sørøst*
- 6. Høyblokkens fasade mot sørvest og lavblokkens vestfasade*
- 7. Taket på lavblokkens søndre del*
- 8. Buet trapperom i sørvestre hjørne*

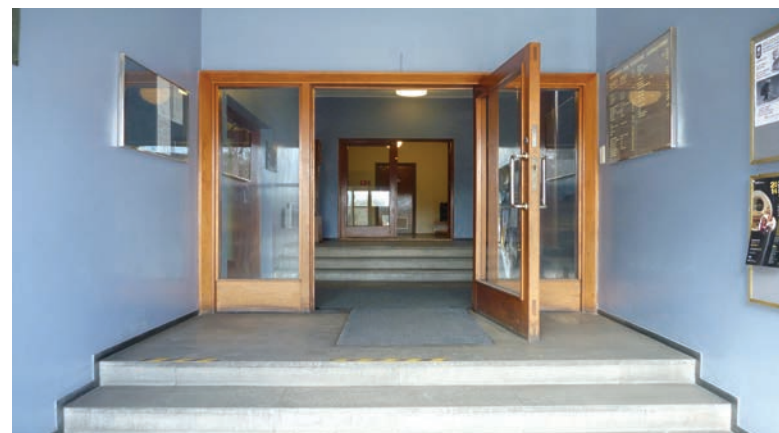
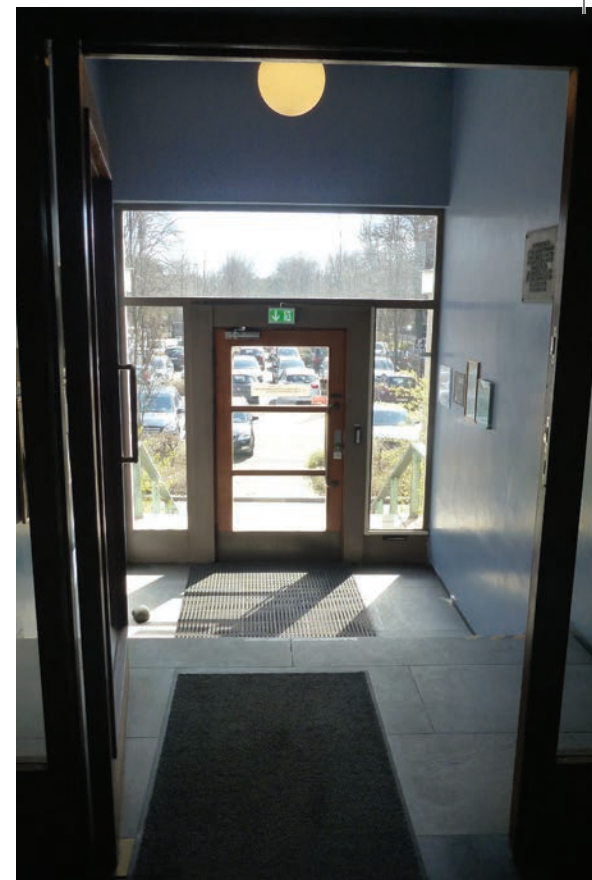
Vindfanget er i to nivåer med trapp mellom. Rommet har opprinnelige dører-glassparti både inn til vestibylen og ut til hovedtrappen. Rommet ble restaurert og fargemessig tilbakeført i 2002 og framstår i opprinnelig skikkelse. Det er viktig at fargesettingen og overflatebehandlingen blir videreført ved fremtidig vedlikehold.

BYGNINGSDEL	BESKRIVELSE	TILTAK/VEDLIKEHOLD
Himling	Slettpusset og hvitmalt betonghimling.	Vedlikeholdes med limfarge NCS kode 0500-N, malt med pensel.
Vegger	Pussede og malte teglvegger.	Pusskader repareres med KC-mørtel, maling vedlikeholdes med linoljemaling NCS kode 3040-B og 3050-B (50/50%), malt med pensel.
Vinduer	Vindusfelt på hver side og over utgangsdøra. Ett vindusfelt på hver side av døra inn til vestibylen. Rammer av teak.	Teakrammene kan pusses og oljes med egnet olje ved behov, se pkt. 10.10. Øvrige inngrep er søknadspliktige.
Dører	Utgangsdøra: enfløyet teakdør med 3 store glassfelt og messing (bronse) håndtak. Enfløyet dør med et stort glassfelt inn mot vestibylen.	Teakdørene kan pusses og oljes med egnet olje ved behov, se pkt. 10.10. Øvrige inngrep er søknadspliktige.
Gulv/trapp	Hellelagt gulv og trapp; Inntrinn og repos av oppdalsskifer, opptrinn av valdresskifer.	Skal rengjøres, men ikke overflatebehandles.

Fast inventar	Støpt bronseplate med inskripsjonen: «Denne bygning for universitetets Institutt for teoretisk astrofysikk er reist i årene 1932–1934 ved en gave fra The Rockefeller Foundation på 456 000 kroner til bygningen og 15 000 dollars til vitenskapelig utstyr» Skilt med romoversikt og 8 oppslagstavler på nordveggen.	Bronseplaten ble trolig laget da bygningen var ny og er som fast inventar omfattet av fredningen. De øvrige skiltene har lavere verneverdi, men fjerning/ending må avklares med Eiendomsavdelingen.
Belysning	Pendel i taket med glasskuppel.	Kuppelpendelen er fra 2002, men er omfattet av fredningen og kan ikke fjernes uten godkjenning fra Riksantikvaren.

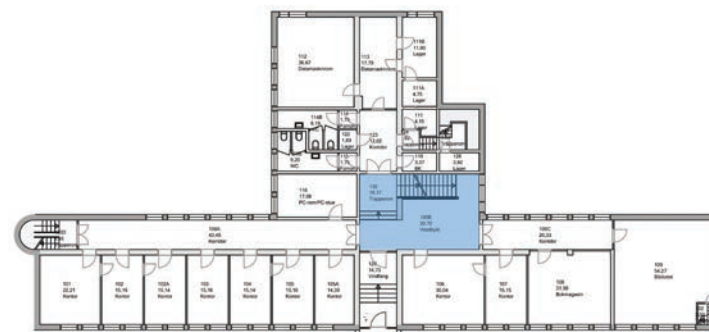
Opprinnelig taklampe

Gulv/trapp	Store, rektangulære skiferheller dekker gulvet og trappen i begge etasjene. Smal, sort helle foran kontordørene. Trapperekker i smijern med rund håndløper av messing.	Skal rengjøres, men ikke overflatebehandles.
Fast inventar	Stort bilde av månen på veggen mellom 1. og 2. etasje. Plakett med bilde av jordkloden montert i rekkverket i 2. etasje.	Bilder er generelt ikke omfattet av en interiørfredning, men endringer bør avklares med Eiendomsavdelingen.
Belysning	Opprinnelige, runde taklamper i begge etasjene – ulik form.	Lampene kan ikke fjernes uten godkjenning fra Riksantikvaren.

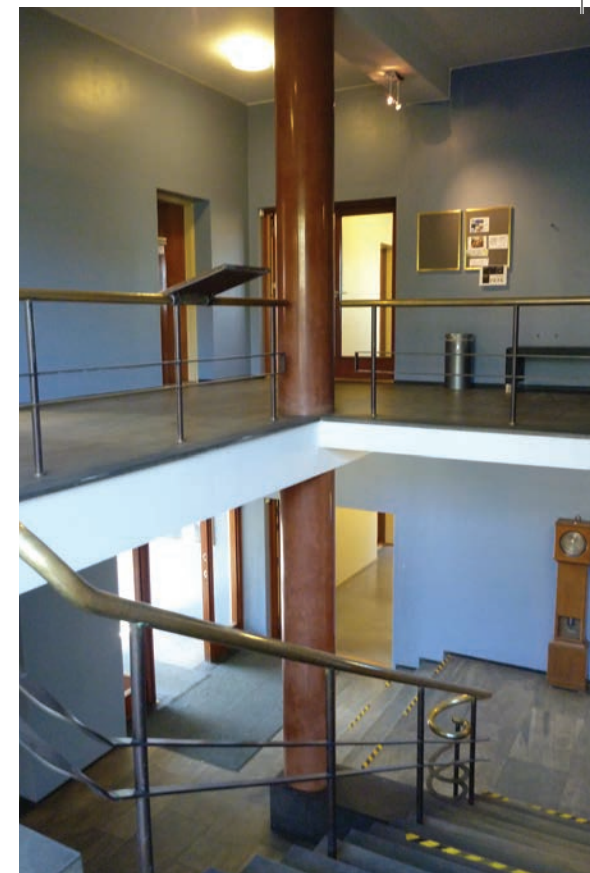
NAVN: Vestibyle og trapperom

Hovedvestibylen forbinder høyblokken og lavblokken og går over to etasjer. Rommet ble fargemessig tilbakeført i 2002 og har likhetstrekk med Fysikk- og Farmasibygningen; søyle i stukkemarmor, skiferheller på gulv og trapp, bronserekkverk, teakdører og linoljemalte vegger. Rommet har sterke, arkitektoniske kvaliteter og må ikke endres hverken i fargesetting, overflatebehandling eller materialbruk. Vedlikeholdstiltak krever høy bevissthet om kvalitet i håndverksmessig utførelse.

BYGNINGSDEL	BESKRIVELSE	TILTAK/VEDLIKEHOLD
Himling	Pusset og malt betonghimling med kraftig langsgående betongdrager.	Vedlikeholdes med limfarge NCS kode 0500-N, malt med pensel.
Vegger	Pussede og malte teglvegger. Tilbakeført til opprinnelig farge etter fargeanalyse (NIKU).	Pusskader repareres med KC-mørtel, maling vedlikeholdes med linoljemaling NCS kode 3040-B og 3050-B (50/50 %), malt med pensel.
Vinduer	Stort, vertikalt vindusfelt over 2 etasjer med opprinnelige, hvitmalte vinduer. Rammer og karmen er av metall, glasset holdes på plass av eikelist fastskrudd til metallrammen.	Metallrammene kan pusses, rustbehandles og males med alkydoljemaling NCS-kode 0500-N, eikelister kan ev. skiftes med tilsvarende ved behov, men øvrige endringer/utskiftninger er søknadspliktige.
Dører	Tofløya, lakkerte tredører med stort glassfelt mot korridorene på nord- og sørsiden. Dørene fikk nytt brannklassifisert glass og dørpumper med magnet i 2002.	Teakdørene kan pusses og oljes med egnet olje ved behov, se pkt. 10.10. Øvrige inngrep er søknadspliktige.

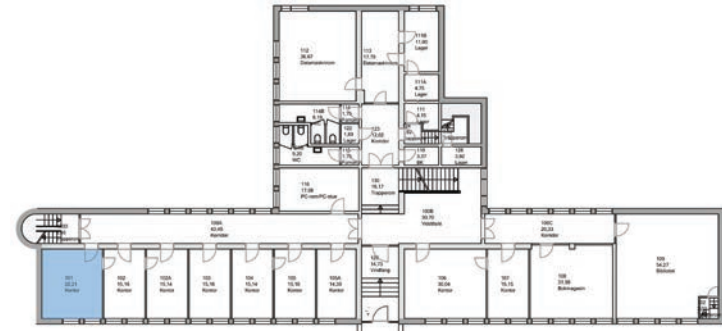
Ny radiator

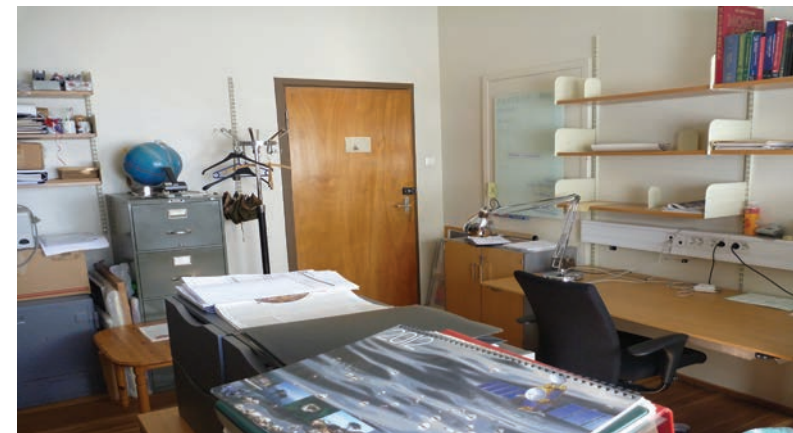
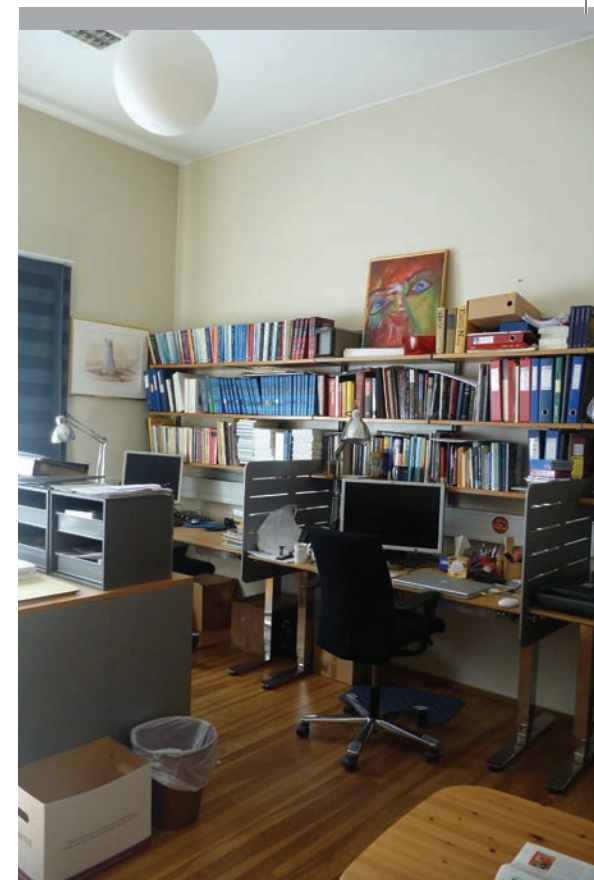
Ifølge opprinnelig plantegning ble rommet bygd som professorkontor. Rommet har ny innredning, lamper og radiator, men overflatene er opprinnelige, med oljet stavparkett på gulvet og pussede og malte vegger og himling. Det er planer om heis i denne delen av bygningen, og da vil dette rommet bli ombygd. Detaljprosjekt må godkjennes av Riksantikvaren.

BYGNINGSDEL	BESKRIVELSE	TILTAK/VEDLIKEHOLD
Himling	Pusset og hvitmalt betonghimling.	Oppmaling med limfarge, NCS kode 0500-N regnes som vedlikehold, inngrep i overflate og konstruksjon er søknadspliktig.
Vegger	Pussede og malte teglvegger.	Ev. pusskader repareres med egnet KC-mørtel. Oppmaling med linoljemaling (kode ikke oppgitt).
Vinduer	Opprinnelige, hvitmalt vinduer. Rammer og karmen er av metall, glasset holdes på plass av eikelist fastskrudd til metallrammen.	Metallrammene kan pusses, rustbehandles og males med alkydoljemaling NCS-kode 0500-N, eikelister kan ev. skiftes med tilsvarende ved behov, men øvrige endringer/utskiftninger er søknadspliktige.
Dører	Slett, lakkert finérdør ut til korridoren.	Pussing og lakkering med egnet lakk i samme farge og glans regnes som vedlikehold, endring av overflatebehandling eller utskifting av døren er søknadspliktig.
Gulv	Oljet stavparkett, opprinnelig.	Sliping og oljing med egnet olje i samme farge og glans regnes som vedlikehold, inngrep som eksempelvis endring av overflatebehandling eller legging av belegg er søknadspliktig.

Fast inventar	Vegghengte bokhyller av nyere dato med metallvanger og treplater.	Hyllene har lav verneverdi og kan fjernes/flyttes ved behov.
Belysning	1 takhengt pendellampe med rund, hvit glasskuppel, og 2 rektangulære taklamper med doble lysstoffrør.	Kuppelpendelen er fra 2002, men kan ikke fjernes uten godkjenning fra Riksantikvaren. Lysstoffrørene har lav verneverdi.

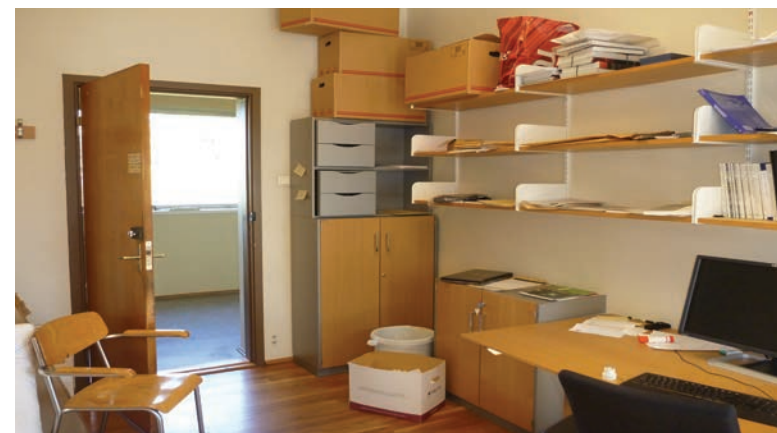
Ifølge opprinnelig plantegning ble rommet bygd som assistentkontor med to plasser og var i utgangspunktet dobbelt så stort. Rommet er blitt delt i to (102 og 102A) og har ny innredning, lamper og radiator, men overflatene er opprinnelige, med oljet stavparkett på gulvet og pussede og malte vegger og himling.

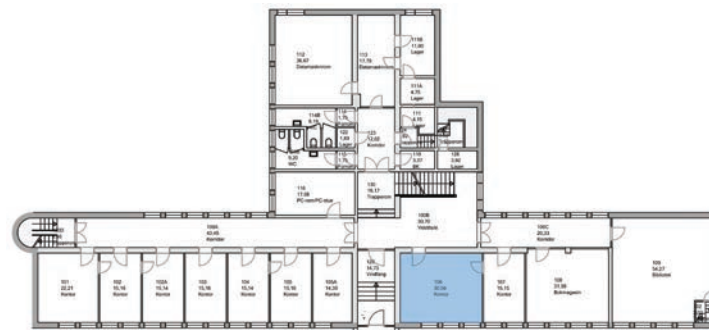
Opprinnelig knaggrekke

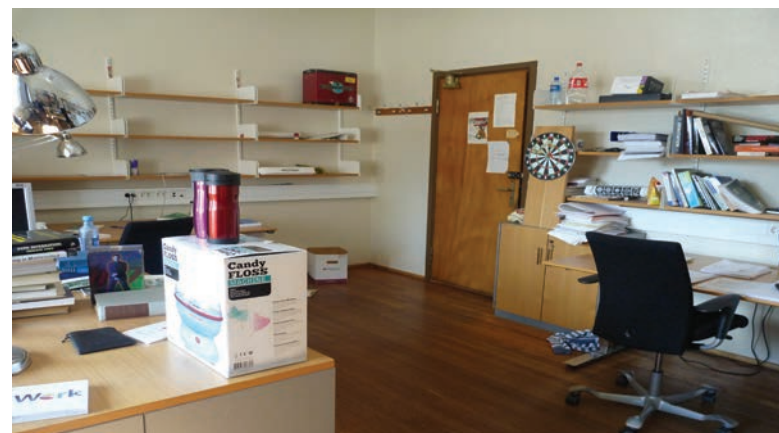
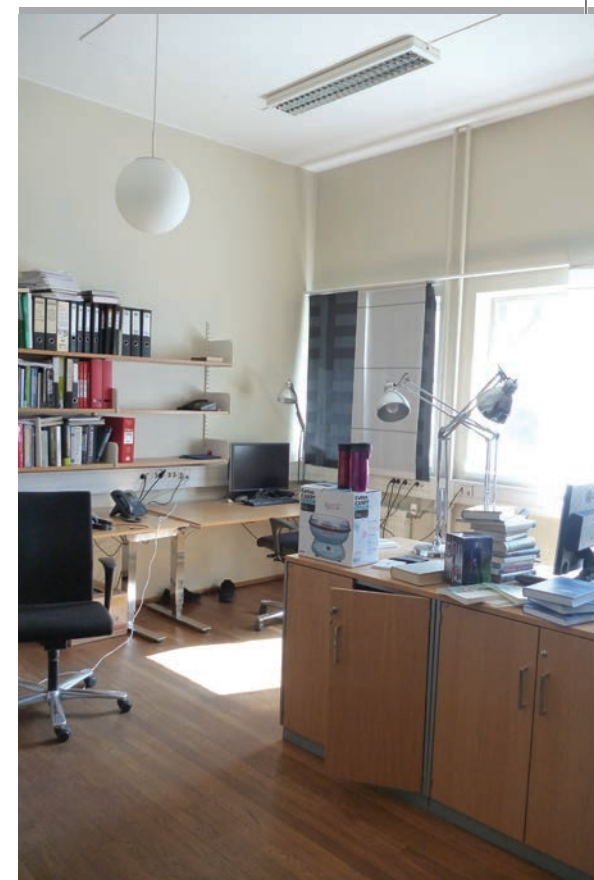
Ifølge opprinnelig plantegning ble rommet bygd som observasjonsrom. Rommet har beholdt opprinnelig form og overflater, samt enkelte detaljer som knaggrekke og dørpumpe. Innredningen for øvrig er av nyere dato.

BYGNINGSDEL	BESKRIVELSE	TILTAK/VEDLIKEHOLD
Himling	Pusset og hvitmalt betonghimling.	Oppmaling med limfarge, NCS kode 0500-N regnes som vedlikehold, inngrep i overflate og konstruksjon er søknadspliktig.
Vegger	Pussede og malte teglvegger.	Ev. pusskader repareres med egnet KC-mørtel. Oppmaling med linoljemaling (kode ikke oppgitt).
Vinduer	Opprinnelige, hvitmalt vinduer. Rammer og karmen er av metall, glasset holdes på plass av eikelist fastskrudd til metallrammen.	Metallrammene kan pusses, rustbehandles og males med alkydoljemaling NCS-kode 0500-N, eikelister kan ev. skiftes med tilsvarende ved behov, men øvrige endringer/utskiftninger er søknadspliktige.
Dører	Slett, lakkert finérdør ut til korridoren. Døren har original dørpumpe.	Pussing og lakkering med egnet lakk i samme farge og glans regnes som vedlikehold, endring av overflatebehandling eller utskifting av døren er søknadspliktig.
Gulv	Oljet stavparkett, opprinnelig.	Sliping og oljing med egnet olje i samme farge og glans regnes som vedlikehold, inngrep som eksempelvis endring av overflatebehandling eller legging av belegg er søknadspliktig.

Fast inventar	Opprinnelig knaggrekke på veggen. Vegghegte bokhyller av nyere dato med metallvanger og treplater.	Knaggrekken må bevares. Hyllene har lav verneverdi og kan fjernes/flyttes ved behov.
Belysning	1 takhengt pendellampe med rund, hvit glasskuppel, og rektangulære taklamper med doble lysstoffrør.	Kuppelpendelen er fra 2002, men kan ikke fjernes uten godkjenning fra Riksantikvaren. Lysstoffrørene har lav verneverdi.

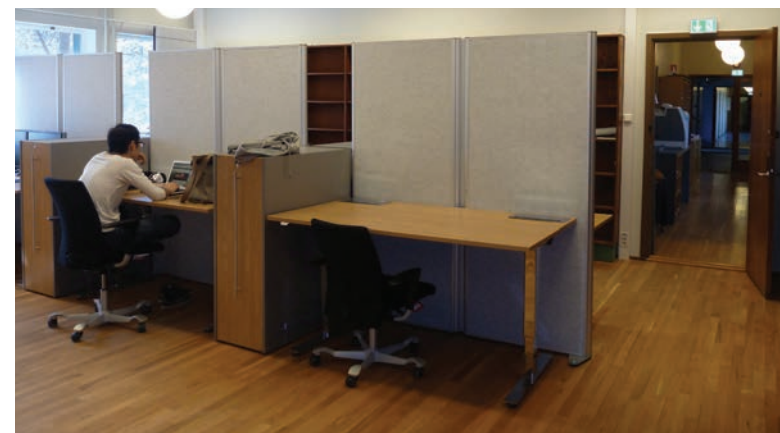
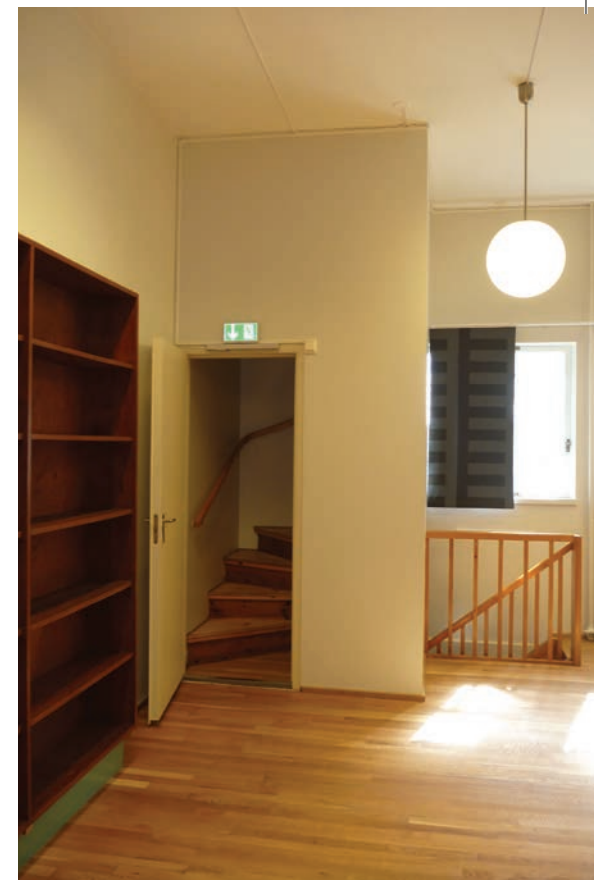
Det opprinnelige biblioteket i 1. og 2. etasje har veggfaste bokhyller tegnet av Bryn og Ellefsen. Trappen som forbinder rommene fra 2. etasje og ned til kjelleren, er ikke tegnet inn på opprinnelig plantegning, og er blitt etablert senere. For øvrig er rommene godt bevart med opprinnelige overflater. De ble pusset opp i 2002 og innredet til lesesaler.

BYGNINGSDEL	BESKRIVELSE	TILTAK/VEDLIKEHOLD
Himling	Pusset og hvitmalt betonghimling.	Oppmaling med limfarge, NCS kode 0500-N regnes som vedlikehold, inngrep i overflate og konstruksjon er søknadspliktig.
Vegger	Pussede og malte teglvegger. Luftespalte oppunder himlingen på veggen mot sør.	Ev. pusskader repareres med egnet KC-mørtel. Oppmaling med linoljemaling (kode ikke oppgitt).
Vinduer	4 opprinnelige, hvitmalt jernvinduer.	Metallrammene kan pusses, rustbehandles og males med alkydoljemaling NCS-kode 0500-N, eikelister kan ev. skiftes med tilsvarende ved behov, men øvrige endringer/utskiftinger er søknadspliktige.
Dører	Slett, lakkert finérdør mot korridoren.	Pussing og lakkering med egnet lakk i samme farge og glans regnes som vedlikehold, endring av overflatebehandling eller utskifting av døren er søknadspliktig.
Gulv	Ny parkett, lagt i 2013. Trappetrinn av tre. Håndløperen lakkert, meglere grønnmalt og rekkverket malt i en lys, gulhvitt farge.	Sliping og oljing med egnet olje i samme farge og glans regnes som vedlikehold, inngrep som eksempelvis endring av overflatebehandling eller legging av belegg er søknadspliktig.

Fast inventar	Bokhyllene fra da rommet var i bruk som bibliotek, er bevart langs tre av veggene.	Bokhyllene er tegnet av Bryn og Ellefsen og er en del av det opprinnelige inventaret. De er omfattet av fredningen og kan ikke endres (males) eller fjernes uten godkjenning fra Riksantikvaren.
Belysning	4 takhengte pendellamper med runde, hvite glasskuper og rektangulære taklamper med doble lysstoffrør.	Kuppelpendelen er fra 2002, men kan ikke fjernes uten godkjenning fra Riksantikvaren. Lysstoffrørene har lav verneverdi.

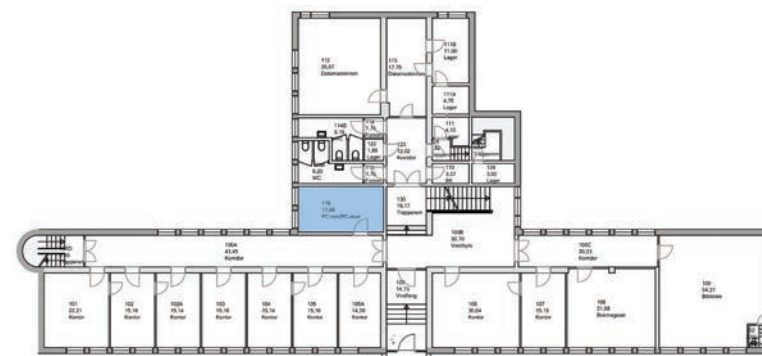
Vindusmyg

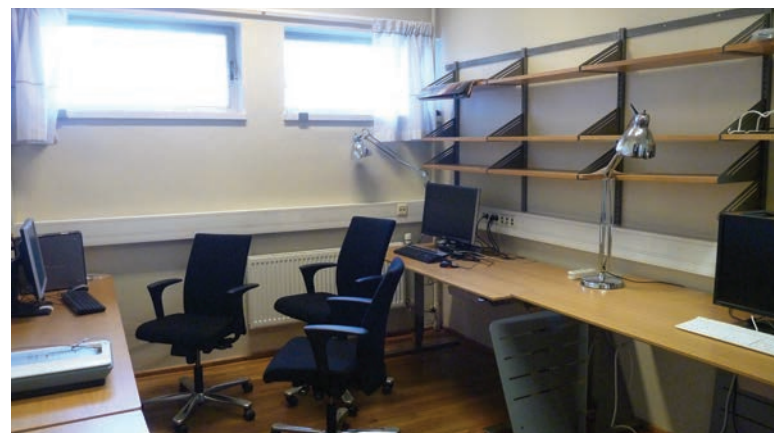
Opprinnelig bygd som mørkerom (reglementet for mørkerom henger fortsatt på døren). Rommet er nå innredet til PC-rom, men opprinnelige overflater er bevart. Vernehensynet er knyttet til opprinnelige overflater og detaljer.

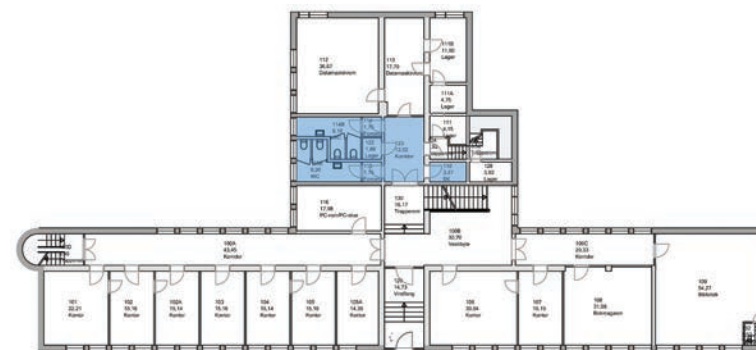
Servant fra Shanks

Dame- og herretoalettene har nye klosett, men rommene fremstår ellers i opprinnelig skikkelse med dørskilt, servanter, flislegging og spanskvegger. Det er særlig viktig å ta vare på opprinnelige detaljer og særlig de originale porselensservantene fra Shanks.

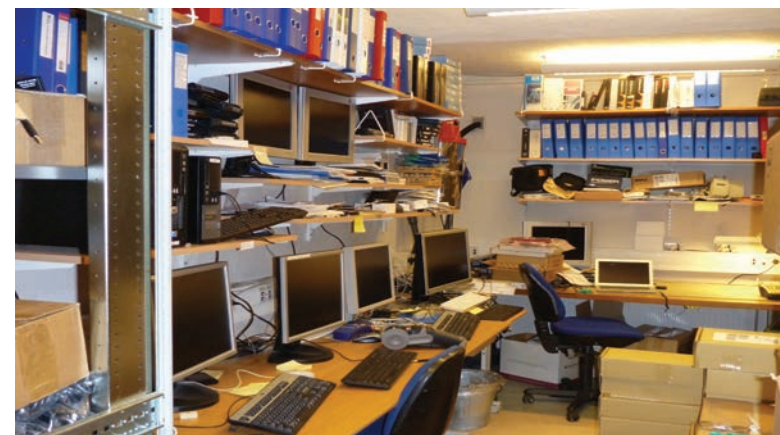
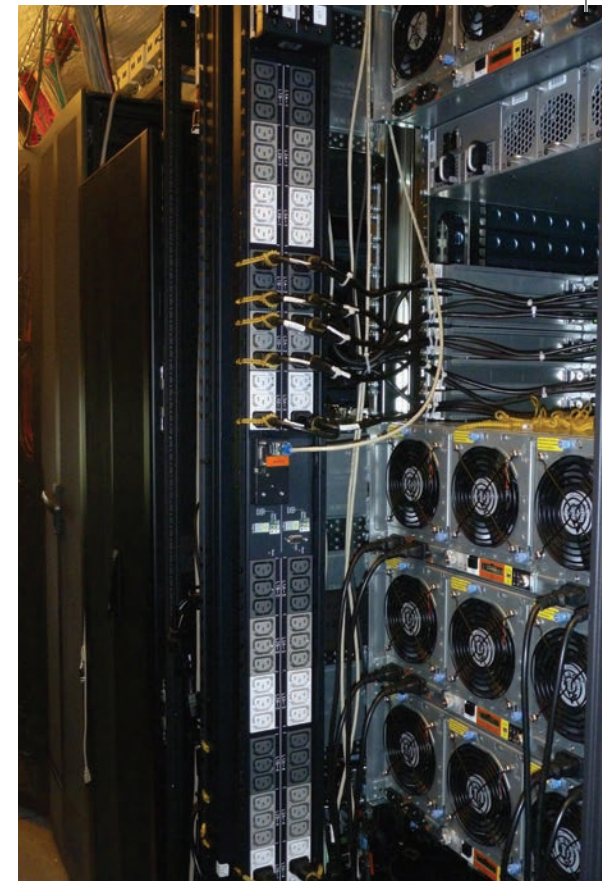
Rommene er i opprinnelig plantegning benevnt som matbod og kjellerrom. I dag er de innredet til datamaskinrom og lager. De store datamaskinene får ventilasjon/kjøling fra det store tørrkjøleanlegget på taket av 3. etasje (vestsiden). Føringerne ligger under gulvet i rom 112. Vernehensynet er knyttet til opprinnelige overflater som finnes bak lagerhyller og tekniske installasjoner.

BYGNINGSDEL	BESKRIVELSE	TILTAK/VEDLIKEHOLD
Himling	Grovpusset og hvitmalt betonghimling.	Oppmaling med limfarge, NCS kode 0500-N regnes som vedlikehold, inngrep i overflate og konstruksjon er søknadspliktig.
Vegger	Pussede og hvitmalt teglvegger. Pussen er grov og med ujevn overflate.	Ev. pusskader repareres med egnet KC-mørtel. Oppmaling med linoljemaling (kode ikke oppgitt).
Vinduer	Lavt, horisontalt jernvindu i rom 111 og 112.	Metallrammene kan pusses, rustbehandles og males med alkydoljemaling NCS-kode 0500-N, eikelister kan ev. skiftes med tilsvarende ved behov, men øvrige endringer/utskiftinger er søknadspliktige.
Dører	Nyere metalledør inn til 112, opprinnelige, slette finérdører inn til rom 113. Slett finérdør med gittervindu mellom rom 113 og 111.	Pussing og lakkering med egnet maling/lakk i samme farge og glans regnes som vedlikehold, endring av overflatebehandling eller utskifting av døren er søknadspliktig.

Gulv	Linoleumsbelegg, beigemelert i rom 111 og 113, oppforet gulv med metallrister for ventilasjon i rom 112.	Belegget er trolig ikke opprinnelig, men er likevel omfattet av fredningen. Utskifting er søknadspliktig.
Fast inventar	Vegghengte bokhyller av nyere dato med metallvanger og treplater i rom 111 og 113, store maskiner for datautstyr i rom 112.	Hyllene har lav verneverdi og kan fjernes/flyttes ved behov. Løse hyller er ikke omfattet av fredningen.
Belysning	2 rektangulære taklamper med lysstoffrør.	Lysstoffrørene har lav verneverdi, men kan ikke fjernes uten godkjenning fra Riksantikvaren.

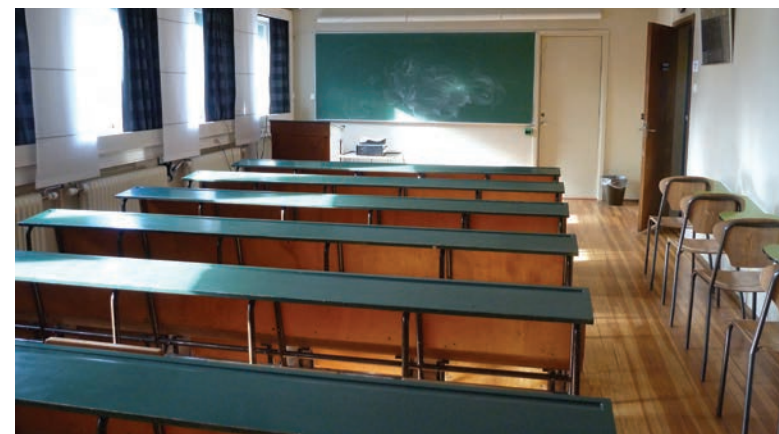
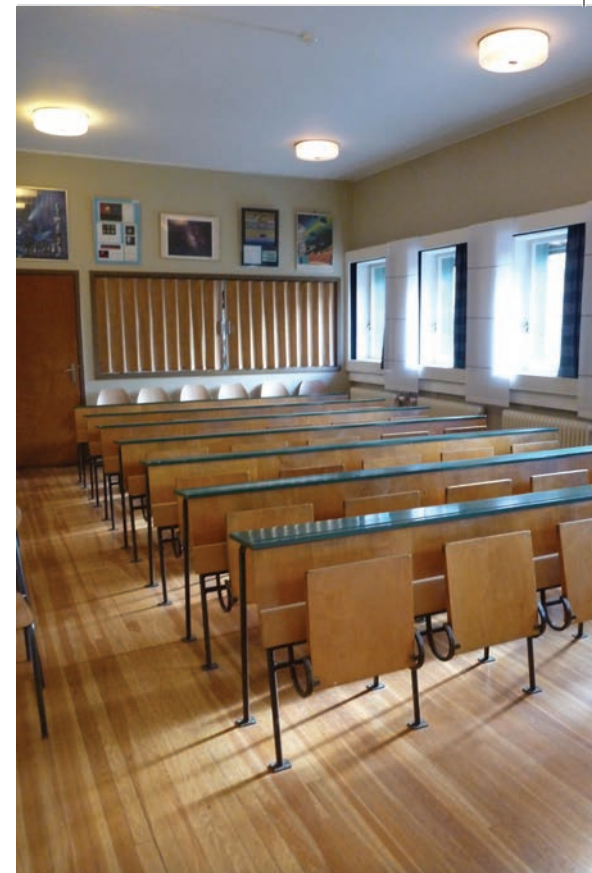
Auditoriet i 2. etasje er svært godt bevart, med opprinnelige overflater og innredning. Auditoriemøblene er tegnet av Bryn og Ellefsen. De opprinnelige taklampene er tilbakeført med kopier, og rommet har dermed fått et helhetlig 1930-tallsuttrykk. Det er viktig at faste auditoriemøbler, detaljer og overflater vedlikeholdes og bevares.

BYGNINGSDEL	BESKRIVELSE	TILTAK/VEDLIKEHOLD
Himling	Slett himling av betong, pusset og hvitmalt.	Oppmaling med limfarge, NCS kode 0500-N regnes som vedlikehold, inngrep i overflate og konstruksjon er søknadspliktig.
Vegger	Pussede teglvegger, malt i beige farge. Luftespalte i vegg mot vest.	Ev. pusskader repareres med egnet KC-mørtel. Oppmaling med linoljemaling (kode ikke oppgitt).
Vinduer	6 opprinnelige, midthengslede jernvinduer. Sålbenk av malt betong. Opprinnelig solavskjerming med sveivemekanisme er bevart, men er ute av funksjon. Bred åpning med foldeluker mellom auditoriet og rom 210A.	Metallrammene kan pusses, rustbehandles og males med alkydoljemaling NCS-kode: innvendig 0500-N, eikelister kan ev. skiftes med tilsvarende ved behov, men øvrige endringer/utskiftninger er søknadspliktige. Gjenværende rester etter tidligere solavskjerming bevares.
Dører	3 opprinnelige dører; døren ut til korridor og til filmrom er lakkerte finérdører, døren inn til rom 208 er overmalt.	Pussing og lakkering med egnet lakk/maling i samme farge og glans regnes som vedlikehold, endring av overflatebehandling eller utskifting av dørene er søknadspliktig.

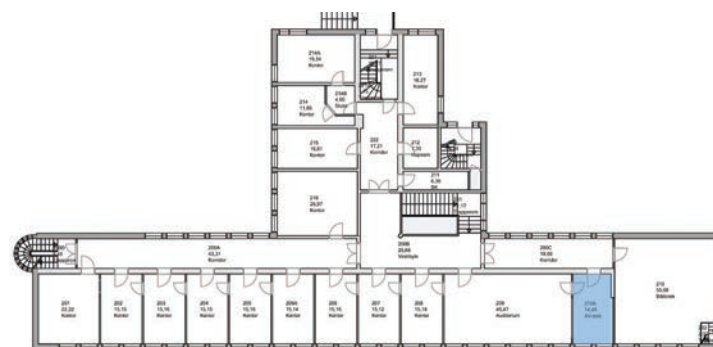
Opprinnelig servant og blandebatteri

Gulv	Brun linoleum, mulig original.	Linoleumen er trolig eneste opprinnelige belegg i bygningen og bør bevares. Ev. framtidig utskifting er søknadspliktig.
Fast inventar	Opprinnelig servant med blandebatteri.	Servant med blandebatteri har høy verneverdi og må ikke skiftes ut.
Belysning	Nyere pendellampe med kuppel, 2 rektangulære taklamper med doble lysstoffrør.	Kuppelpendelen er fra 2002, men kan ikke fjernes uten godkjenning fra Riksantikvaren. Lysstoffrørene har lav verneverdi.

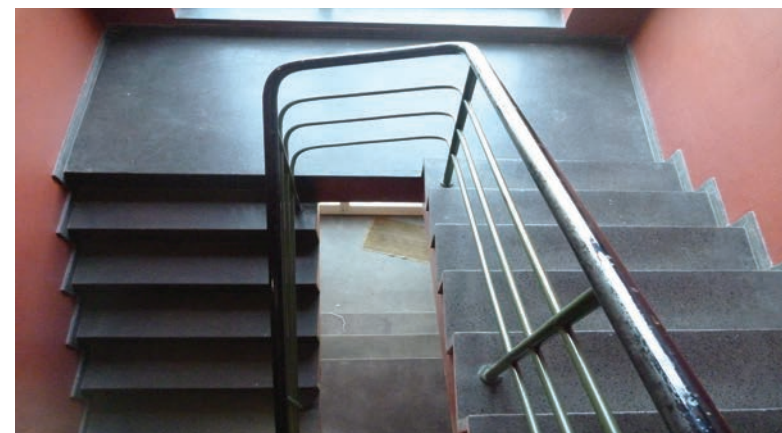
Trapperommet innenfor nordvestsiden var hovedinngangen til leiligheten i 3.–5. etasje. Det er usikkert om rødfargen på veggene er opprinnelig, men rommet fremstår som intakt i alle overflater og detaljer. Original lampe fra Høvik Lys har stor verneverdi og må bevares. Ved oppussing av dette rommet bør en fargeundersøkelse legges til grunn. Glasset i inngangspartiet, med sandblåst stripedekor, har særlig høy verneverdi.

BYGNINGSDEL	BESKRIVELSE	TILTAK/VEDLIKEHOLD
Himling	Pusset og hvitmalt betonghimling.	Oppmaling med limfarge, NCS kode 0500-N regnes som vedlikehold, inngrep i overflate og konstruksjon er søknadspliktig.
Vegger	Pussede og rødmalte teglvegger.	Ev. pusskader repareres med egnet KC-mørtel. Oppmaling med linoljemaling mellom 4050-Y80R og 5040-Y80R (50/50 %).
Vinduer	Stort vindusfelt i jernrammer mellom 2. og 3. etasje, og rundt utgangsdøren på vestsiden. Vinduene har striper av sandblåst glass.	Metallrammene kan pusses, rustbehandles og males, eikelister kan ev. skiftes med tilsvarende ved behov, men øvrige endringer/utskiftinger er søknadspliktige. Glasset med sandblåst stripedekor har særlig høy verneverdi og må ikke skiftes ut.
Dører	Utgangsdør av glass i jernramme fra 2. etasje og ut til trapp på vestsiden. Glasset har striper av sandblåst glass.	For vedlikehold av rammer, se vinduer. Glasset med sandblåst stripedekor har særlig høy verneverdi og må ikke skiftes ut. Dørkarm kan males i lys gråbeige (mellom 2010-Y20R og 2020-Y20R).

Gulv/trapp	Gulv og trappetrinn av terrazzo. Rekkverk av grønnmalt metall med sortmalt håndløper.	Terrazzooverflatene vedlikeholdes etter anvisningen i pkt. 10,9. Rekkverket kan males med flaskegrønn linoljemaling med gul bunnfarge (3040-G10Y og 2030-G10Y).
Belysning	Ett original takplafond fra Høvik Lys. Takhengt pendellampe med rund, hvit glasskuppel er av nyere dato.	Den originale lampen fra Høvik Lys har høy verneverdi og må ikke skiftes ut. Pendelen er av nyere dato, men er også omfattet av fredningen og kan ikke skiftes ut uten godkjenning fra Riksantikvaren.

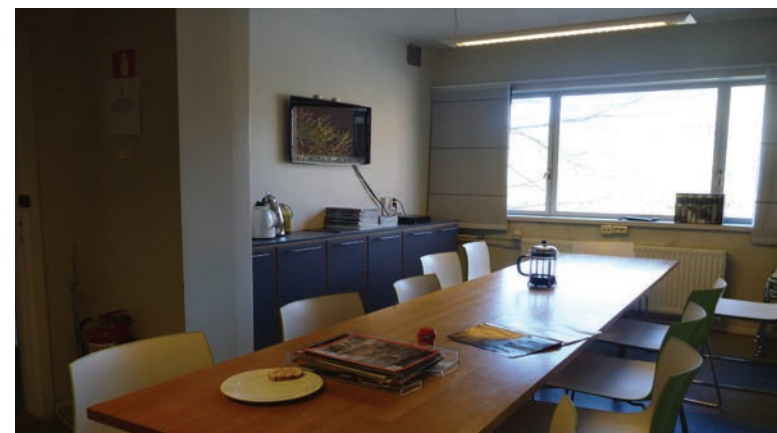
Rommet var opprinnelig Rosselands kjøkken, med innredning tegnet av Bryn og Ellefsen. Funksjonen er videreført, men innredningen er skiftet ut, og anretningen som lå mellom kjøkkenet og spisestuen, er i dag omgjort til gang. Vernehensyn er i første rekke knyttet til opprinnelige overflater og ikke til nyere innredning.

BYGNINGSDEL	BESKRIVELSE	TILTAK/VEDLIKEHOLD
Himling	Pusset og hvitmalt betonghimling.	Oppmaling med limfarge, NCS kode 0500-N regnes som vedlikehold, inngrep i overflate og konstruksjon er søknadspliktig.
Vegger	Pussede og malte teglvegger.	Ev. pusskader repareres med egnet KC-mørtel. Oppmaling med linoljemaling (kode ikke oppgitt).
Vinduer	2 opprinnelige, midthengslede, hvitmalt vinduer. Rammer og karmen er av metall, glasset holdes på plass av en eikelist fastskrudd til metallrammen.	Metallrammene kan pusses, rustbehandles og males med alkydoljemaling NCS-kode: innvendig 0500-N, eikelister kan ev. skiftes med tilsvarende ved behov, men øvrige endringer/utskiftinger er søknadspliktige.
Dører	Nyere finérdør ut til korridoren, med bakelittvrider.	Pussing og lakkering med egnet lakk i samme farge og glans regnes som vedlikehold, endring av overflatebehandling eller utskifting av døren er søknadspliktig.

Gulv	Nyere linoleumsbelegg, gråmelert.	Belegget er fra 2002, men er likevel omfattet av fredningen. Utskifting er søknadspliktig.
Fast inventar	Nyere kjøkkeninnredning på veggen mot sør.	Innredningen har lav verneverdi, men er likevel omfattet av fredningen og kan ikke skiftes ut uten godkjenning fra Riksantikvaren.
Belysning	Takhengte (i wire), rektangulære taklamper med doble lysstoffrør.	Lysstoffrørene har lav verneverdi.

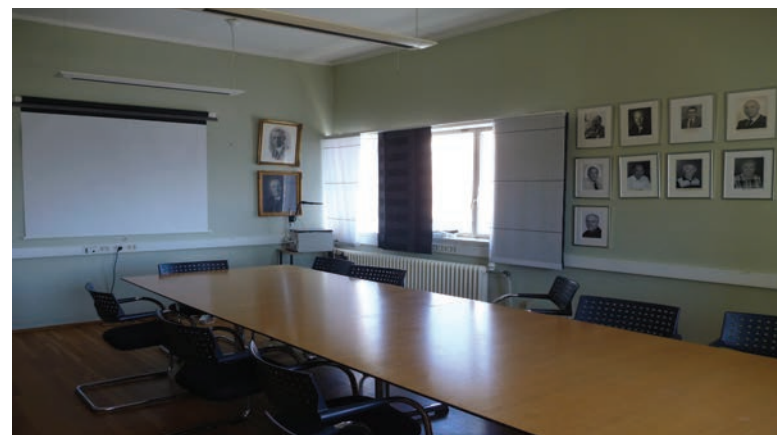
Rommet var opprinnelig spisestuen i Rosselands leilighet, men er ominnredet til seminarrom. Fra rommet er det utgang til balkongen på sørsiden via en glassdør. Rommet har nyere innredning, men guly, vinduer, dører og øvrige overflater er opprinnelige. Vernehensyn er i første rekke knyttet til disse elementene.

BYGNINGSDEL	BESKRIVELSE	TILTAK/VEDLIKEHOLD
Himling	Pusset og hvitmalt betonghimling.	Oppmaling med limfarge, NCS kode 0500-N regnes som vedlikehold, inngrep i overflate og konstruksjon er søknadspliktig.
Vegger	Pussede og malte teglvegger.	Ev. pusskader repareres med egnet KC-mørtel. Oppmaling med linoljemaling (kode ikke oppgitt).
Vinduer	Opprinnelige, hvitmalt vinduer. Rammer og karmen er av metall, glasset holdes på plass av en eikelist fastskrudd til metallrammen.	Metallrammene kan pusses, rustbehandles og males med alkydoljemaling NCS-kode: innvendig 0500-N, eikelister kan ev. skiftes med tilsvarende ved behov, men øvrige endringer/utskiftninger er søknadspliktige.
Dører	Opprinnelig finérdør ut til korridoren og til 304, seminarrom, glassdør med jernramme ut til balkongen.	Pussing og lakkering med egnet lakk i samme farge og glans regnes som vedlikehold, endring av overflatebehandling eller utskifting av døren er søknadspliktig.

Gulv	Oljet stavparkett.	Sliping og oljing med egnet olje i samme farge og glans regnes som vedlikehold, inngrep som eksempelvis endring av overflatebehandling eller legging av belegg er søknadspliktig.
Fast inventar	Krittavle, radiator.	Innredningen har lav verneverdi, men er likevel omfattet av fredningen og kan ikke skiftes ut uten godkjenning fra Riksantikvaren.
Belysning	Takhengte (i wire), rektangulære lamper med doble lysstoffrør.	Lysstoffrørene har lav verneverdi.

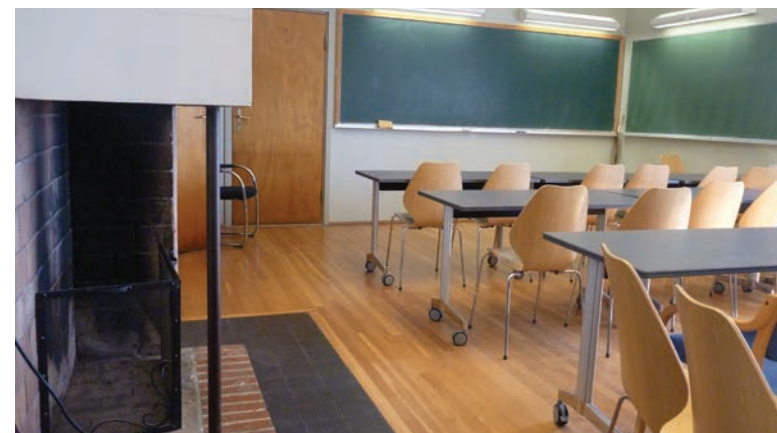
Rommet var opprinnelig peisestuen i Rosselands leilighet, men er ominnredet til seminarrom. Peisen, tegnet av Bryn og Ellefsen, er fortsatt bevart på veggen mot nord. Rommet har nyere innredning, men gulv, vinduer, dører og øvrige overflater er opprinnelige. Vernehensyn er i første rekke knyttet til disse elementene.

BYGNINGSDEL	BESKRIVELSE	TILTAK/VEDLIKEHOLD
Himling	Pusset og hvitmalt betonghimling.	Oppmaling med limfarge, NCS kode 0500-N regnes som vedlikehold, inngrep i overflate og konstruksjon er søknadspliktig.
Vegger	Pussede og malte teglvegger.	Ev. pusskader repareres med egnet KC-mørtel. Oppmaling med linoljemaling (kode ikke oppgitt).
Vinduer	Opprinnelige, hvitmalt vinduer. Rammer og karmen er av metall, glasset holdes på plass av en eikelist fastskrudd til metallrammen.	Metallrammene kan pusses, rustbehandles og males med alkydoljemaling NCS-kode: innvendig 0500-N, eikelister kan ev. skiftes med tilsvarende ved behov, men øvrige endringer/utskiftninger er søknadspliktige.
Dører	Opprinnelige finérdører.	Pussing og lakkering med egnet lakk i samme farge og glans regnes som vedlikehold, endring av overflatebehandling eller utskifting av døren er søknadspliktig.
Gulv	Oljet stavparkett.	Sliping og oljing med egnet olje i samme farge og glans regnes som vedlikehold, inngrep som eksempelvis endring av overflatebehandling eller legging av belegg er søknadspliktig.

Fast inventar	Peis, krittavler, radiator.	Peisen er tegnet av Bryn og Ellefsen og har høy verneverdi. Innredningen for øvrig har lav verneverdi, men er likevel omfattet av fredningen og kan ikke skiftes ut uten godkjenning fra Riksantikvaren.
Belysning	Takhengte (i wire), rektangulære taklamper med doble lysstoffrør.	Lysstoffrørene har lav verneverdi.

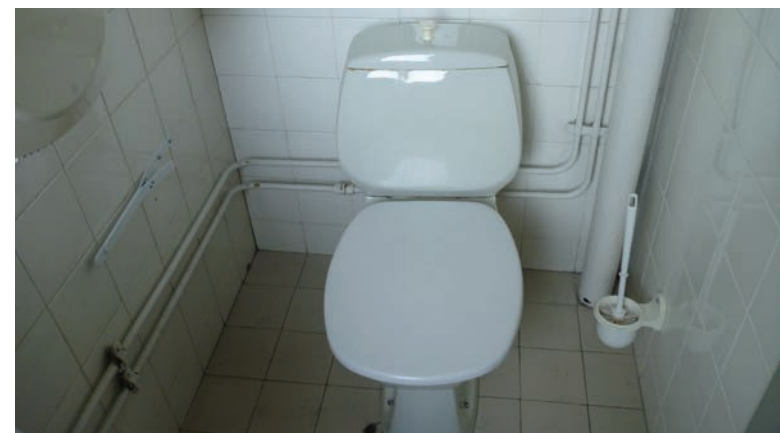
Gangareal og WC har beholdt opprinnelig romform og overflater. På WC er klosett og servant av nyere dato (servanten er en replika med navnet "Heritage"). Vernehensynet i disse rommene er først og fremst knyttet til opprinnelige detaljer og overflater.

BYGNINGSDEL	BESKRIVELSE	TILTAK/VEDLIKEHOLD
Himling	Pusset, hvitmalt betonghimling.	Oppmaling med Fenomix eller tilsvarende, NCS kode 0500-N, glans 30-35, regnes som vedlikehold, inngrep i overflate og konstruksjon er søknadspliktig.
Vegger	Pussede og hvitmaltede vegger i gangarealet, hvite, kvadratiske fliser på toalettet.	Ev. pusskader repareres med egnet KC-mørtel. Oppmaling med Fenomix eller tilsvarende (kode ikke oppgitt).
Vinduer	Opprinnelig jernvindu på toalettet med ruglete glass.	Metallrammene kan pusses, rustbehandles og males med alkydoljemaling NCS-kode: innvendig 0500-N, eikelister kan ev. skiftes med tilsvarende ved behov, men øvrige endringer/utskiftinger er søknadspliktige.
Dører	Originale finérdører til alle rom.	Pussing og lakkering med egnet lakk i samme farge og glans regnes som vedlikehold, endring av overflatebehandling eller utskifting av døren er søknadspliktig.
Gulv	Linoleumsbelegg i gangarealene, fliser på toalettet.	Flisene er trolig opprinnelige. Enkeltfliser kan skiftes ut med tilsvarende, omlegging av hele gulvet er søknadspliktig. Linoleumsbelegget er av nyere dato, men er likevel omfattet av fredningen og kan ikke skiftes uten godkjenning fra Riksantikvaren.

Fast inventar	Opprinnelig garderobestativ i gangen, nyere porselensklosett, servant av merket "Heritage" (replika av en eldre servant), liten, opprinnelig knagg.	Fast inventar er omfattet av fredningen og kan ikke skiftes ut uten godkjenning fra Riksantikvaren.
Belysning	Rundt takplafond på toalettet.	Lampen er omfattet av fredningen og kan ikke skiftes ut uten godkjenning fra Riksantikvaren.

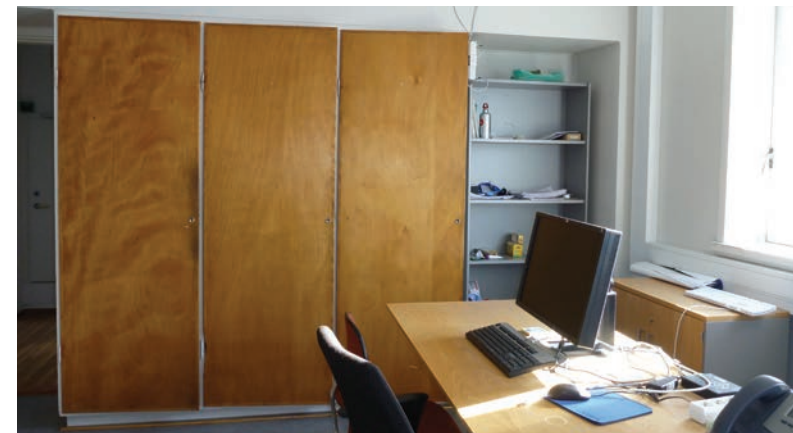
Rommet var opprinnelig soverommet til Rosseland og frue, senere ble det ombygd til kontor. De arkitekttegnede og plassbygde garderobeskapene er fortsatt intakte, med hvitmalt skapstamme og slette, lakkerte finérdører. Vernehensynet er i første rekke knyttet til opprinnelige overflater og detaljer.

BYGNINGSDEL	BESKRIVELSE	TILTAK/VEDLIKEHOLD
Himling	Pusset, hvitmalt betonghimling.	Oppmaling med limfarge, NCS kode 0500-N regnes som vedlikehold, inngrep i overflate og konstruksjon er søknadspliktig.
Vegger	Pussede og hvitmalte teglvegger.	Ev. pusskader repareres med egnet KC-mørtel. Oppmaling med linoljemaling (kode ikke oppgitt).
Vinduer	Opprinnelige vinduer, hvitmalte. Rammer og karmen er av metall, glasset holdes på plass av en eikelist fastskrudd til metallrammen.	Metallrammene kan pusses, rustbehandles og males med alkydoljemaling NCS-kode: innvendig 0500-N, eikelister kan ev. skiftes med tilsvarende ved behov, men øvrige endringer/utskiftninger er søknadspliktige.
Dører	Slette, lakkerte finérdører.	Pussing og lakkering med egnet lakk i samme farge og glans regnes som vedlikehold, endring av overflatebehandling eller utskifting av døren er søknadspliktig.
Gulv	Linoleumsbelegg, gråmelert.	Belegget er av nyere dato og har lav verneverdi. Utskifting er likevel søknadspliktig.

Fast inventar	Opprinnelig garderobeskap med finérdører.	Skapene er tegnet til Rosselands soverom og skal bevares.
Belysning	Takhengte (i wire), rektangulære lamper med doble lysstoffrør.	Lampene har lav verneverdi.
