**Forvaltningsplan for fredet bygning
BL26 SVEIN ROSSELANDS HUS**

Planen er utarbeidet av Forsvarsbygg nasjonale festningsverk på oppdrag fra Universitetet i Oslo.

Oslo, desember 2015

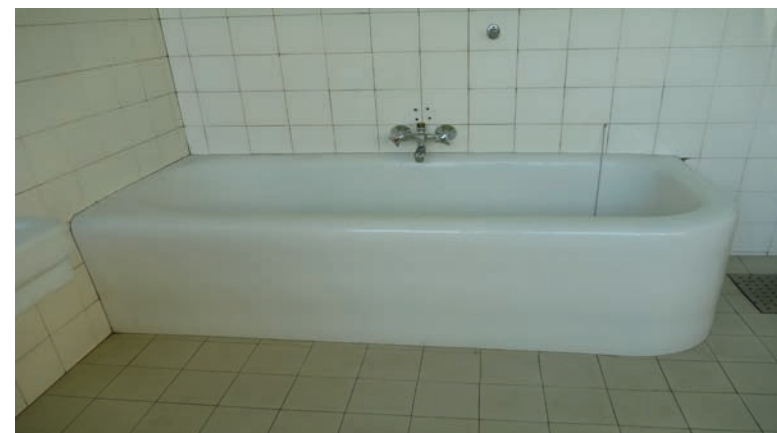
Baderommet i 4. etasje er med unntak av klosettet et intakt 1930-talls baderom – ett av få i Norge. Rommet har opprinnelig badekar og servant fra det engelske firmaet Shanks og originale, glaserte fliser. Rommet med overflater og fast opprinnelig inventar har svært høy verneverdi og er sårbart for endringer.

BYGNINGSDEL	BESKRIVELSE	TILTAK/VEDLIKEHOLD
Himling	Slett, pusset og malt betonghimling uten taklister.	Oppmaling med Fenomix, NCS kode 0500-N, glans 30-35, regnes som vedlikehold, inngrep i overflate og konstruksjon er søknadspliktig.
Vegger	Delvis pusset og malt, delvis flislagt med hvite, glaserte fliser. Overgangen mellom flislagt og pusset vegg er markert med hvite, glaserte kantfliser.	Ev. pusskader repareres med egnet KC-mørtel. Oppmaling med Fenomix (kode ikke oppgitt).
Vinduer	Opprinnelige metallvinduer på nordveggen med ruglete glass.	Metallrammene kan pusses, rustbehandles og males med alkydoljemaling NCS-kode: innvendig 0500-N, eikelister kan ev. skiftes med tilsvarende ved behov, men øvrige endringer/utskiftinger er søknadspliktige.
Dører	Slett, lakkert finérdør.	Pussing og lakkering med egnet lakk i samme farge og glans regnes som vedlikehold, endring av overflatebehandling eller utskifting av døren er søknadspliktig.

Gulv	Flislagt gulv.	Flisene er trolig opprinnelige. Enkeltfliser kan skiftes ut med tilsvarende (godkjent av Riksantikvaren), omlegging av hele gulvet er søknadspliktig.
Fast inventar	Opprinnelig badekar, porselensservant fra Shanks, nyere klosett og diverse dispensere.	Fast inventar er omfattet av fredningen og kan ikke skiftes ut uten godkjenning fra Riksantikvaren.
Belysning	Lysstoffrør over servanten.	Lampen er omfattet av fredningen og kan ikke skiftes ut uten godkjenning fra Riksantikvaren.

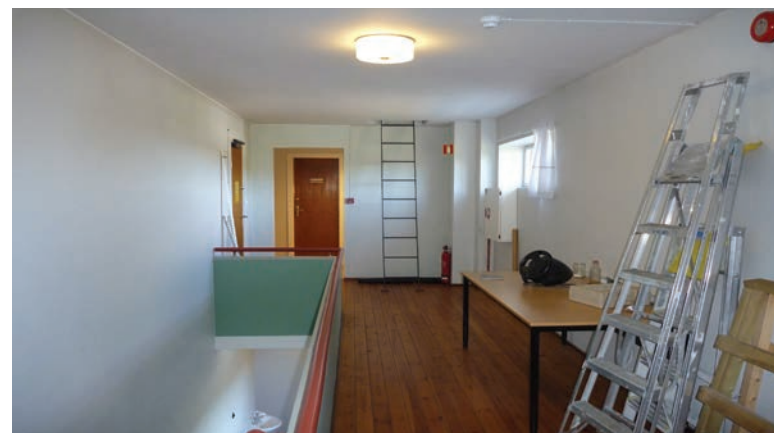
Trappen fører opp til 5. etasje, som opprinnelig bestod av bryggerhus, rullebod og bod. Gangen er malt i to ulike farger, men det er usikkert om de representerer opprinnelig fargesetting. Ved oppussing av dette rommet bør man derfor gjøre en fargeundersøkelse.

BYGNINGSDEL	BESKRIVELSE	TILTAK/VEDLIKEHOLD
Himling	Pusset, hvitmalt betonghimling.	Oppmaling med limfarge, NCS kode 0500-N regnes som vedlikehold, inngrep i overflate og konstruksjon er søknadspliktig.
Vegger	Pussede og malte teglvegger; hvitmalte på øst-, vest- og sørvegg, lys gråblå på nordvegg.	Ev. pusskader repareres med egnet KC-mørtel. Oppmaling med linoljemaling (kode ikke oppgitt).
Vinduer	Opprinnelig, hvitmalt vindu. Rammer og karmen er av metall, glasset holdes på plass av en eikelist fastskrudd til metallrammen.	Metallrammene kan pusses, rustbehandles og males med alkydoljemaling NCS-kode: innvendig 0500-N, eikelister kan ev. skiftes med tilsvarende ved behov, men øvrige endringer/utskiftinger er søknadspliktige.
Dører	Opprinnelige finérdører inn til alle rom.	Pussing og lakkering med egnet lakk i samme farge og glans regnes som vedlikehold, endring av overflatebehandling eller utskifting av døren er søknadspliktig.

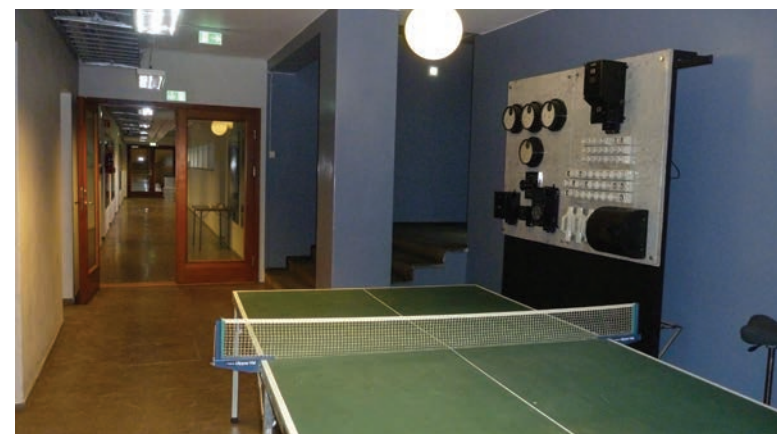
Gangen og trapperommet i kjelleren er i forbindelse med vestibylen i 1. etasje. Rommet ble fargemessig tilbakeført i 2002 og fremstår i opprinnelig skikkelse. Det må derfor ikke endres hverken i fargesetting, overflatebehandling eller materialbruk. Vedlikeholdstiltak krever høy bevissthet om kvalitet i håndverksmessig utførelse.

BYGNINGSDEL	BESKRIVELSE	TILTAK/VEDLIKEHOLD
Himling	Pusset og hvitmalt betonghimling.	Himling med dragere kan males med med limfarge i fargekoden Hvit: 0500-N.
Vegger	Pussede og malte teglvegger.	Ev. pusskader repareres med egnet KC-mørtel. Oppmalning med linoljemaling og fargekode: 3040-B og 3050-B (50/50 %)
Vinduer	2 opprinnelige, hvitmalt, sidehengslede jernvinduer, lave horisontale. Glasset holdes på plass av en eikelist fastskrudd til metallrammen.	Metallrammene kan pusses, rustbehandles og males med alkydoljemaling (0500-N), eikelister kan ev. skiftes med tilsvarende ved behov, men øvrige endringer/utskiftinger er søknadspliktige.
Dører	Tofløyet tredør med store glasspartier inn til korridorene på nord- og sørsiden.	Treverket kan pusses og oljes med egnet olje ved behov. Øvrige inngrep er søknadspliktige.
Gulv	Linoleumsbelegg.	Skal rengjøres, men ikke overflatebehandles.
Fast inventar	Opprinnelig elektrotavle (tatt ut av bruk i 2002) er montert på vestveggen.	Tavlen er en del av det faste inventaret, og kan ikke fjernes uten godkjenning fra Riksantikvaren.

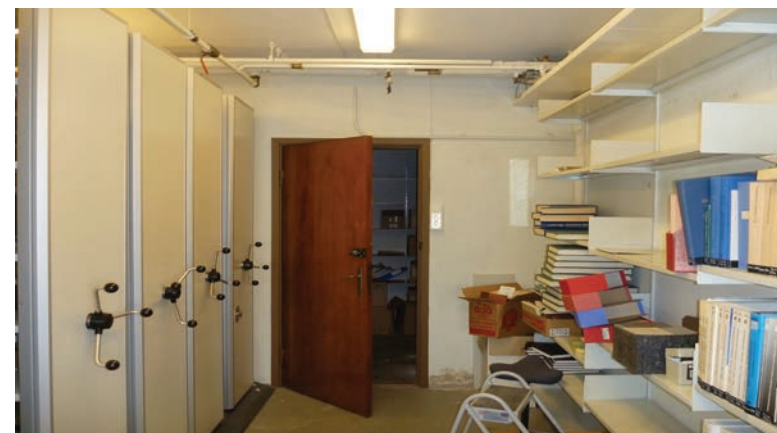
Malt betong gulv med setningskader

Bokmagasinene K08 og K09 var opprinnelig ett rom som huset den store differensialanalysatoren (regnemaskin) som Rosseland utviklet. Senere ble rommet omgjort til verksted. Inntil nylig har det vært i bruk som bokmagasin. I rommet finnes det en del skap tegnet av Bryn og Ellefsen som bør bevares. Det er tydelige setningsskader i grunnen. For øvrig er vernehensynet knyttet til opprinnelige overflater.

BYGNINGSDEL	BESKRIVELSE	TILTAK/VEDLIKEHOLD
Himling	Slett himling av pusset og hvitmalt betong. Store ventilasjonsrør.	Vedlikehold med tilsvarende maling/farge regnes som vedlikehold, inngrep i overflate og konstruksjon er søknadspliktig.
Vegger	Pussede betongvegger, hvitmalt.	Pusskader utbedres med sementmørtel og males med tilsvarende hvit maling (kode ikke oppgitt).
Vinduer	Opprinnelige metallvinduer på østveggen. Glasset holdes på plass av en eikelist fastskrudd til metallrammen.	Metallrammene kan pusses, rustbehandles og males, eikelister kan ev. skiftes med tilsvarende ved behov, men øvrige endringer/utskiftinger er søknadspliktige.
Dører	Slette finérdører ut til korridoren.	Pussing og overflatebehandling med tilsvarende produkt som er brukt tidligere regnes som vedlikehold, endring av overflatebehandling eller utskifting av døren er søknadspliktig.
Gulv	Malt betonggulv.	Det er behov for utbedringer i grunn og fundament for å rette opp setningsskadene. Tiltaket krever forundersøkelse og avklaring med Riksantikvaren.

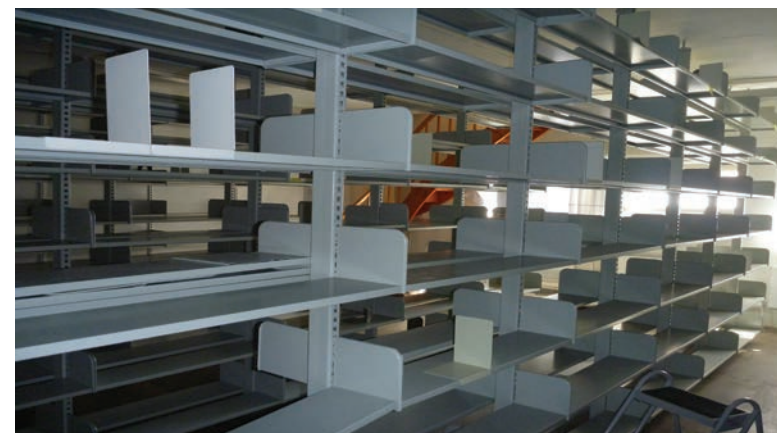
Sprekker i betonggulv

Rommet som på opprinnelig plantegning er benevnt som “kjellerrom”, har vært i bruk som bokmagasin inntil nylig. Gulvet har store sprekker som det er viktig å følge opp. For øvrig er vernehensynet knyttet til opprinnelige overflater.

BYGNINGSDEL	BESKRIVELSE	TILTAK/VEDLIKEHOLD
Himling	Slett himling av pusset og hvitmalt betong.	Oppmaling med tilsvarende maling/farge regnes som vedlikehold, inngrep i overflate og konstruksjon er søknadspliktig.
Vegger	Pussede betongvegger, hvitmalte.	Pusskader utbedres med sementmørtel og males med tilsvarende hvit maling (kode ikke oppgitt).
Vinduer	Opprinnelige metallvinduer på østveggen. Glasset holdes på plass av en eikelist fastskrudd til metallrammen.	Metallrammene kan pusses, rustbehandles og males, eikelister kan ev. skiftes med tilsvarende ved behov, men øvrige endringer/utskiftinger er søknadspliktige.
Dører	Slette finérdører fra 2002 ut til korridoren og til lesesalen.	Pussing og overflatebehandling med tilsvarende produkt som er brukt tidligere regnes som vedlikehold, endring av overflatebehandling eller utskifting av døren er søknadspliktig.
Gulv	Malt betonggulv. Gulvet har store sprekker, mulig på grunn av svellende alunskifer (opplyst i beskrivelsen at grunnen delvis består av leirskifer).	Det er behov for utbedringer i grunn og fundament for å rette opp setningsskadene. Tiltaket krever forundersøkelse og avklaring med Riksantikvaren.

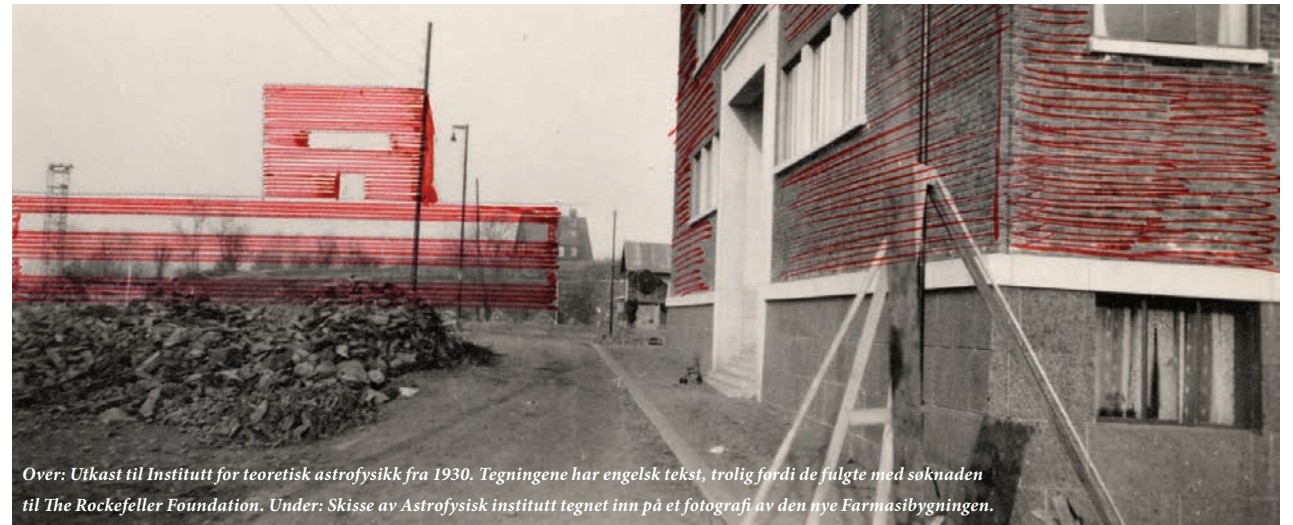
Over: Utkast til Institutt for teoretisk astrofysikk fra 1930. Tegningene har engelsk tekst, trolig fordi de fulgte med søknaden til The Rockefeller Foundation. Under: Skisse av Astrofysisk institutt tegnet inn på et fotografi av den nye Farmasibygningsen.

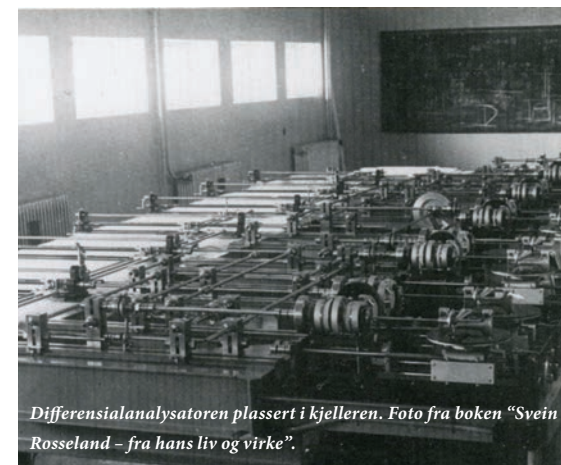
Differensialanalysatoren plassert i kjelleren. Foto fra boken "Svein Rosseland – fra hans liv og virke".

Midlene som The Rockefeller Foundation ga til vitenskapelig utstyr, ble senere brukt til å anskaffe en mekanisk matematikkmaskin, en såkalt differensialanalysator. Maskinen som delvis var utviklet av Rosseland selv, ble bygd i Oslo og montert i kjelleren på instituttet. Under 2. verdenskrig ble den gravd ned i hagen for at ikke tyskerne skulle dra nytte av den. Etter krigen ble den gravd opp og satt sammen igjen.

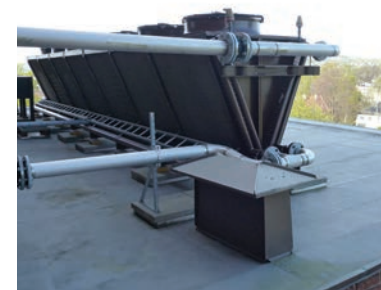
Øverst: Tørrkjølerne på taket montert i 2009.

Tørrkjølere for kjøling av datamaskinrommet i 1. etasje plassert på taket over 3. etasje mot vest.

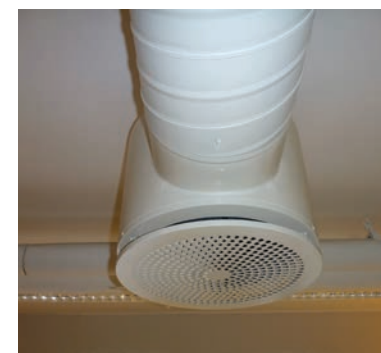
Nederst: Nytt ventilasjonsanlegg i lese-salen i kjelleren.
