Forvaltningsplan for vernet hage og uteområde
DRØBAK

Oslo, desember 2017

Biologen

Tollboden

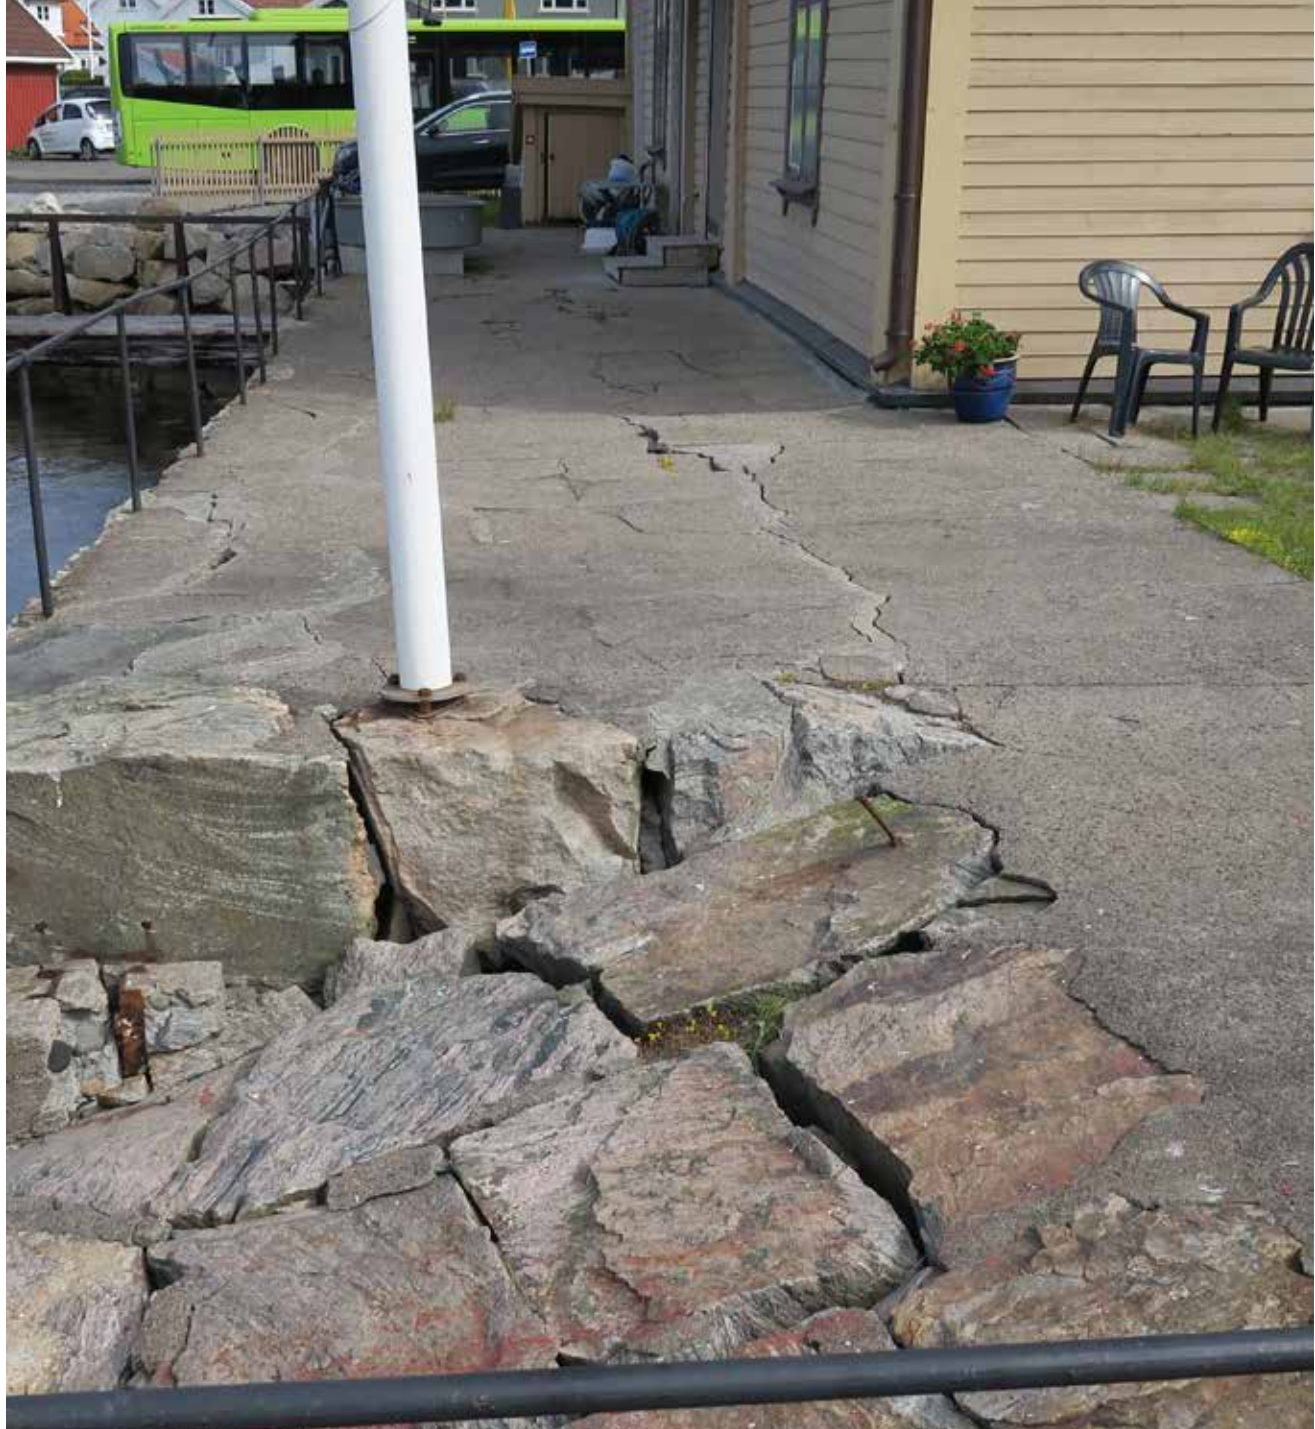
Parti fra Tollboden som viser deler av beddingen og steinbrygga på vestsiden av bygningen.

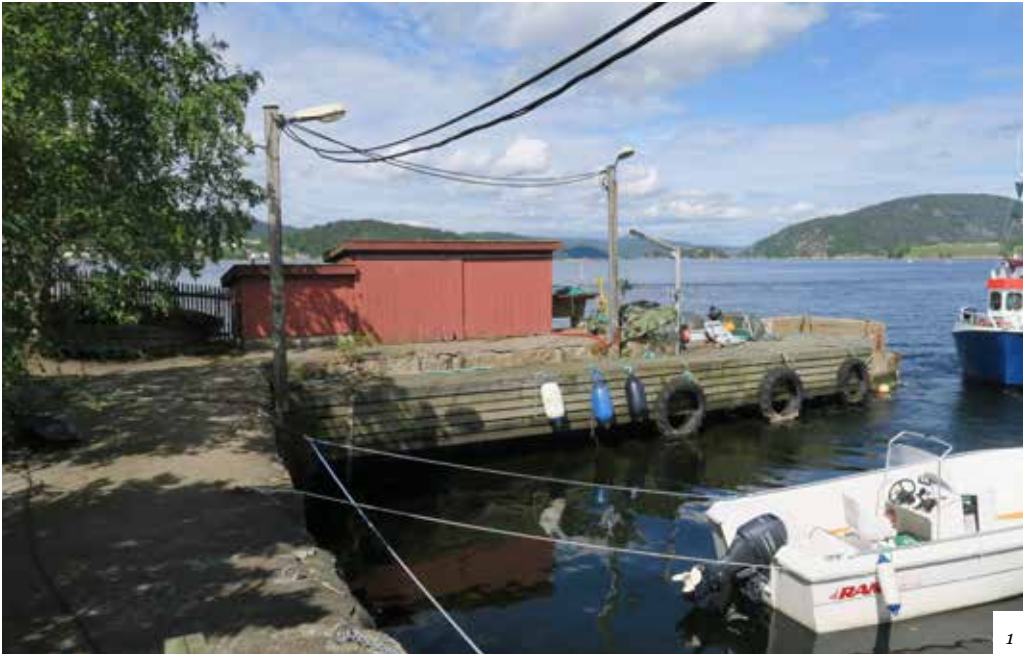
1

1. Bryggene ved Biologen sett mot sør.

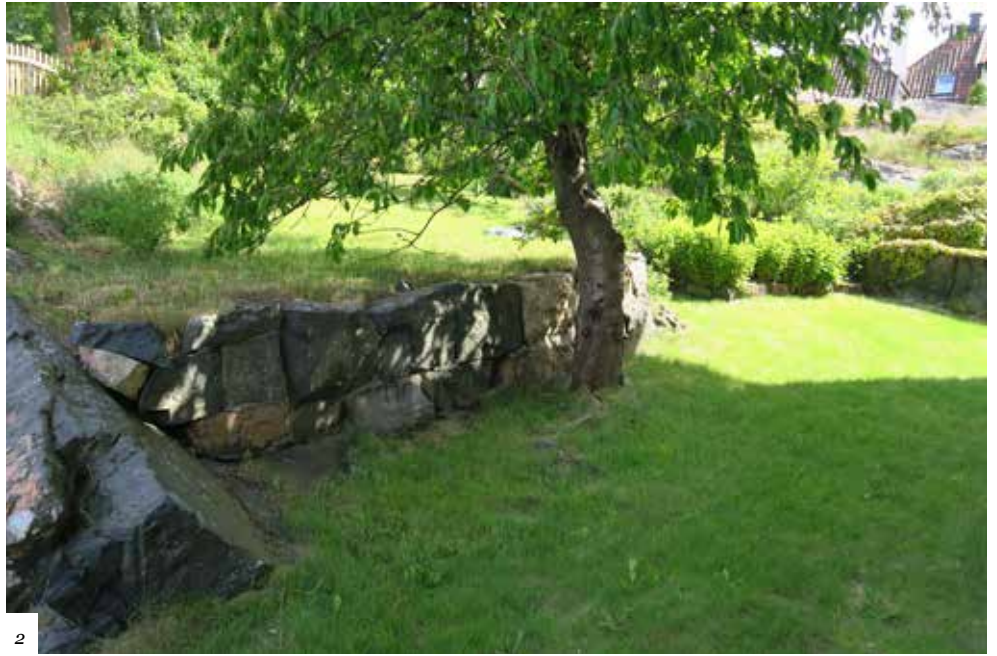
2

2. Parti av hage på nordsiden av hovedbygningen.

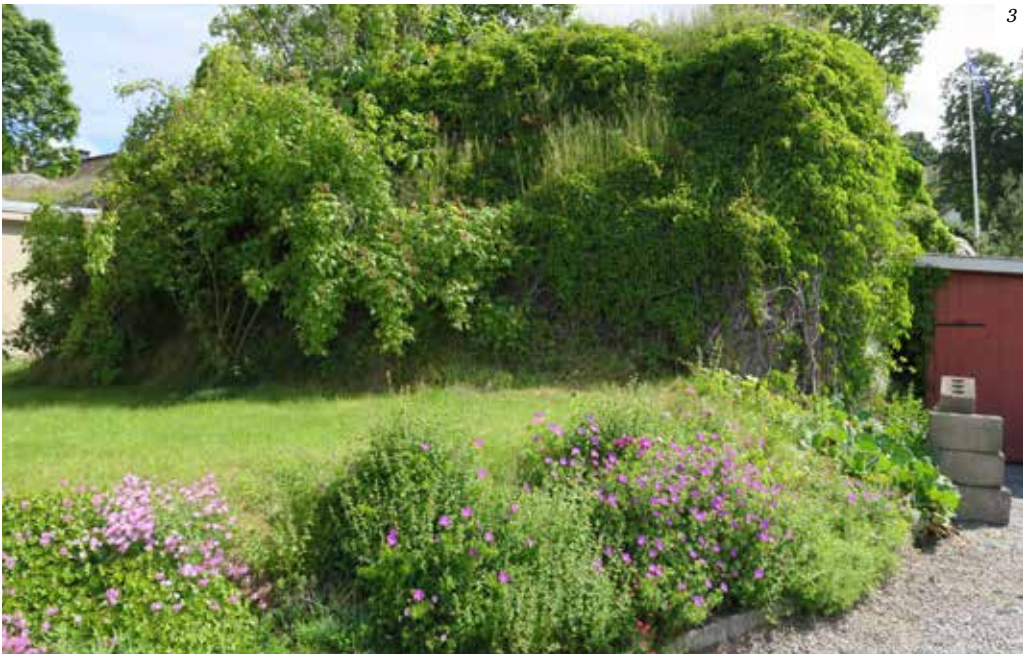
3

3. Plen og staudebed på sørsiden av hovedbygningen

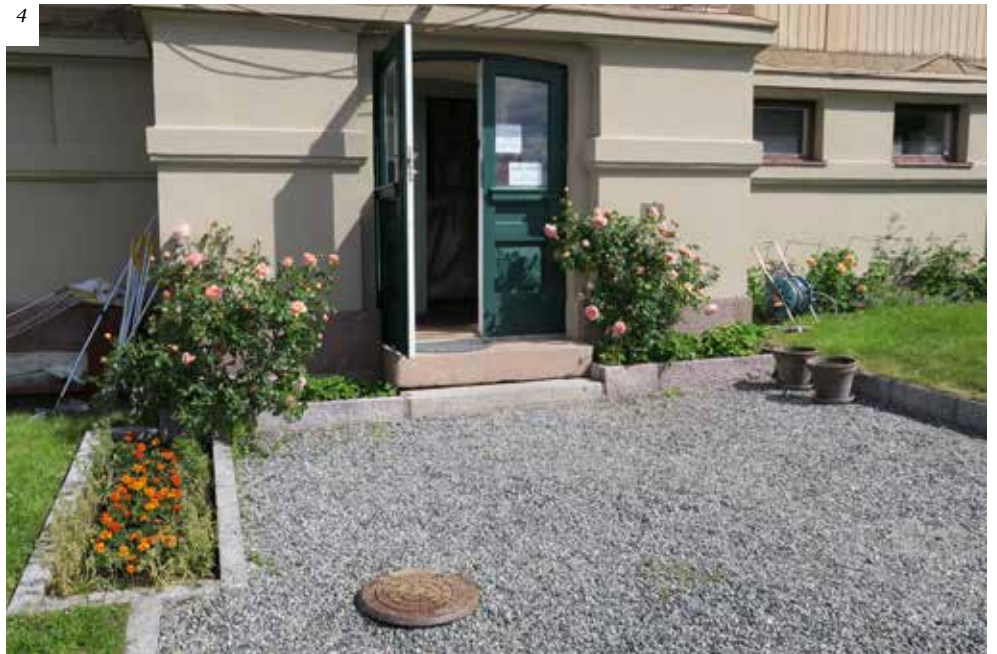
4

4. Bed kantet med granitt foran inngangspartiet.

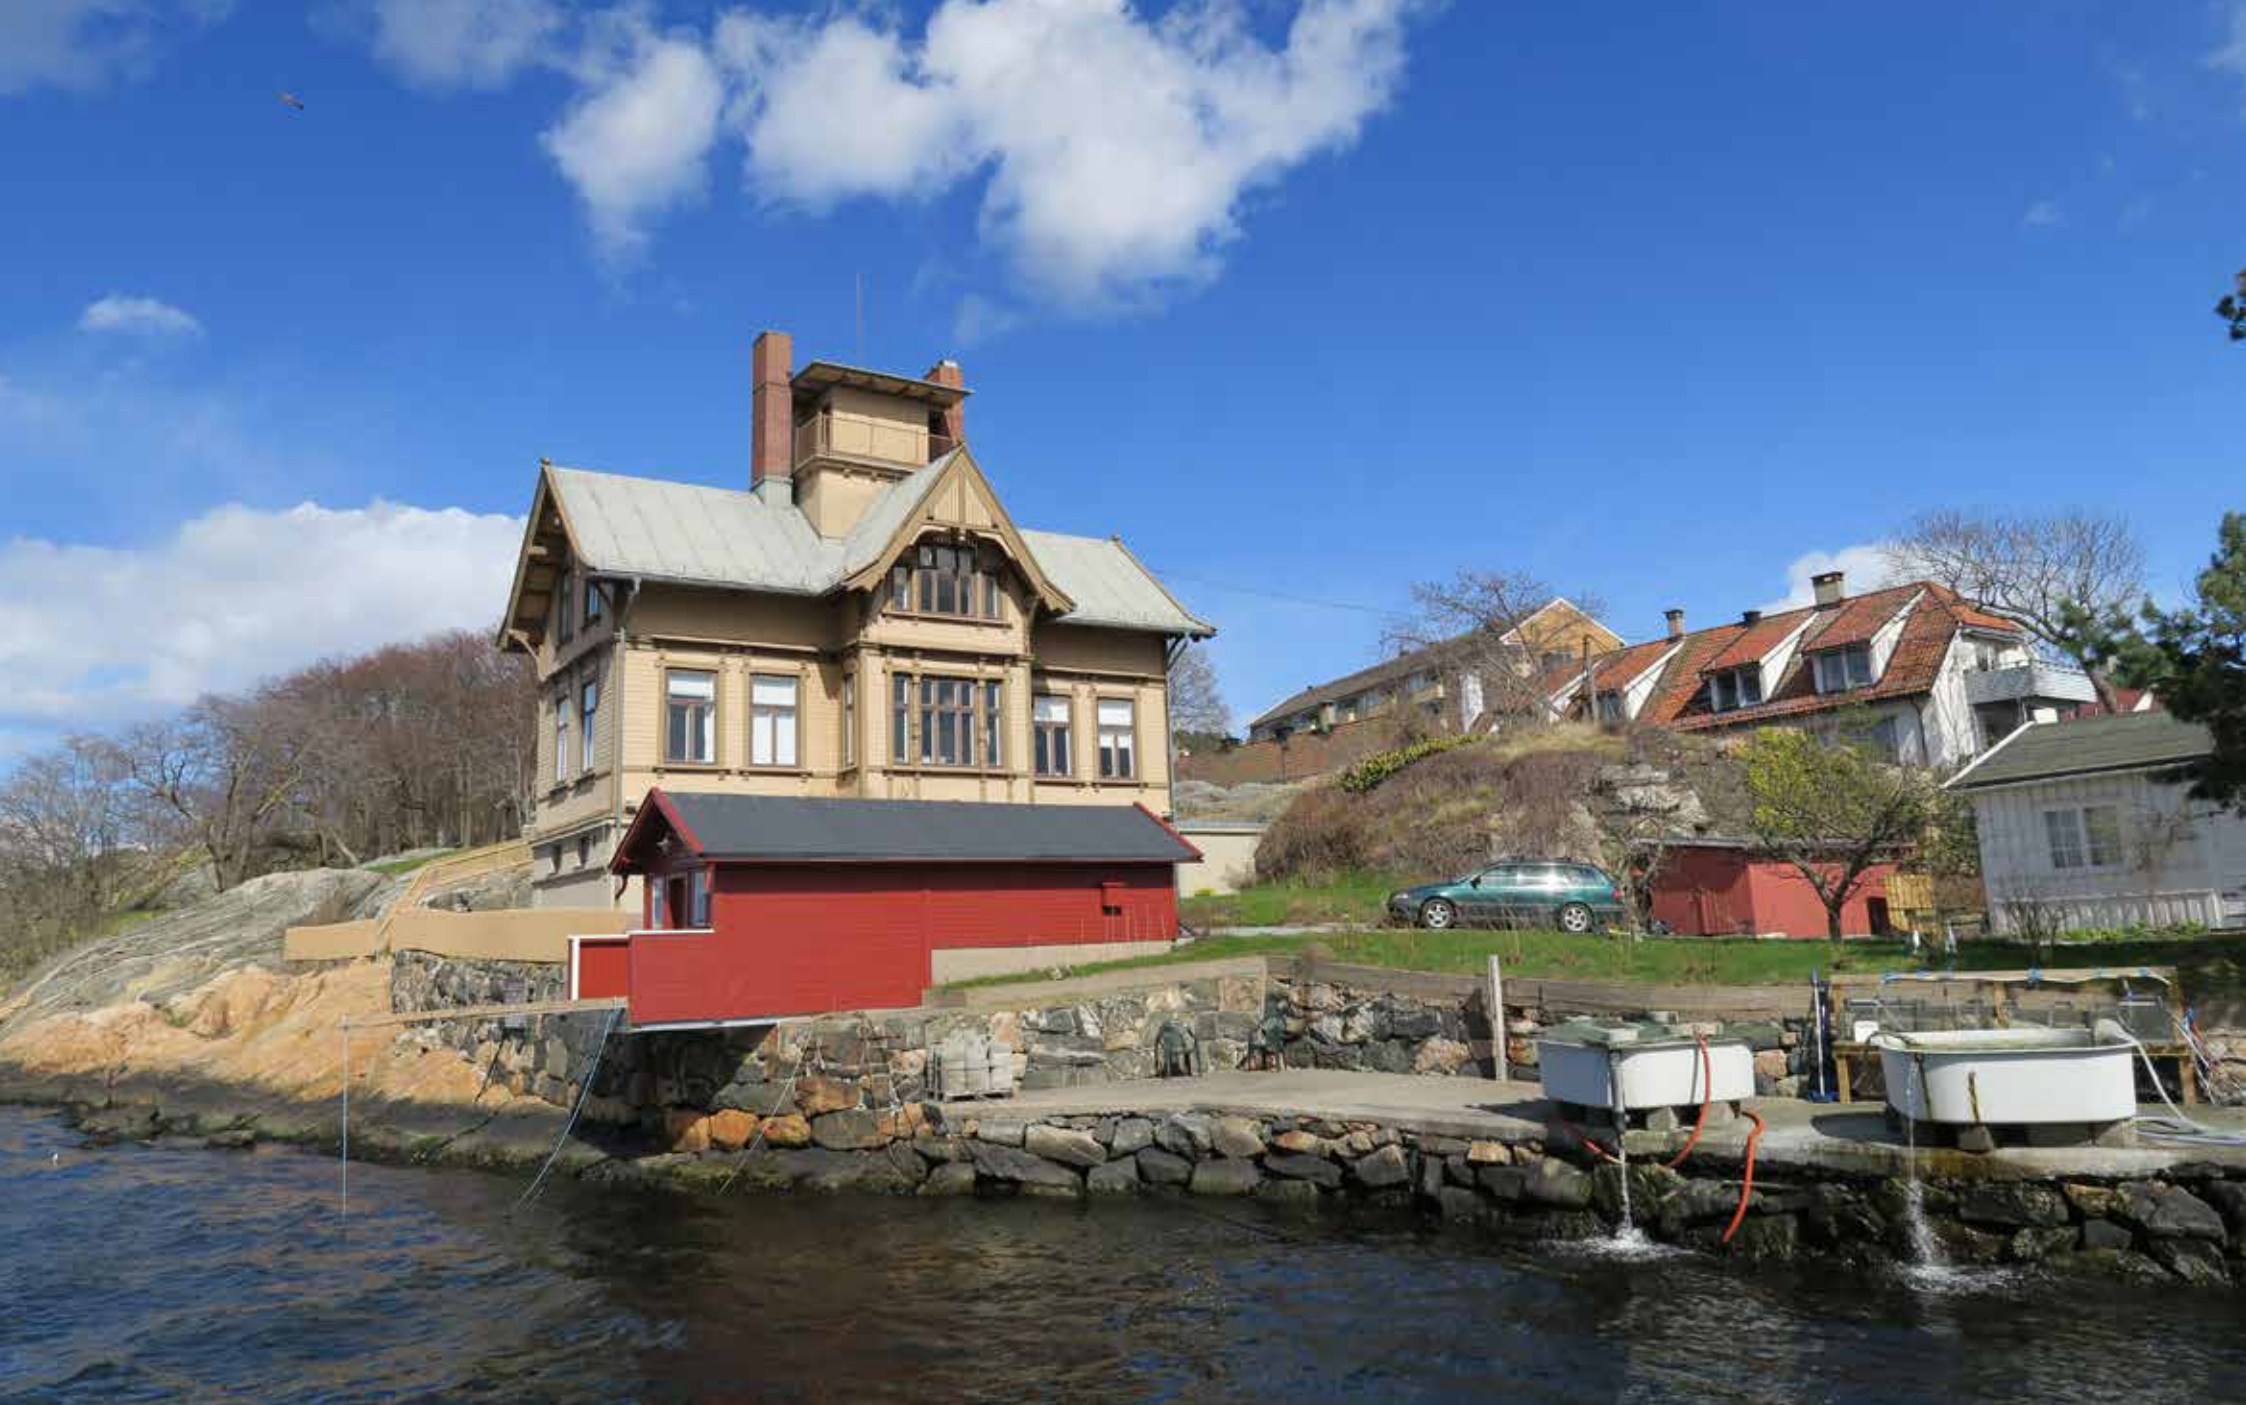
Biologen sett mot nordøst. Bildet viser den opprinnelige steinbrygga som går i en bue under badehuset og videre på innsiden av den lavereliggende brygga med betongdekke.

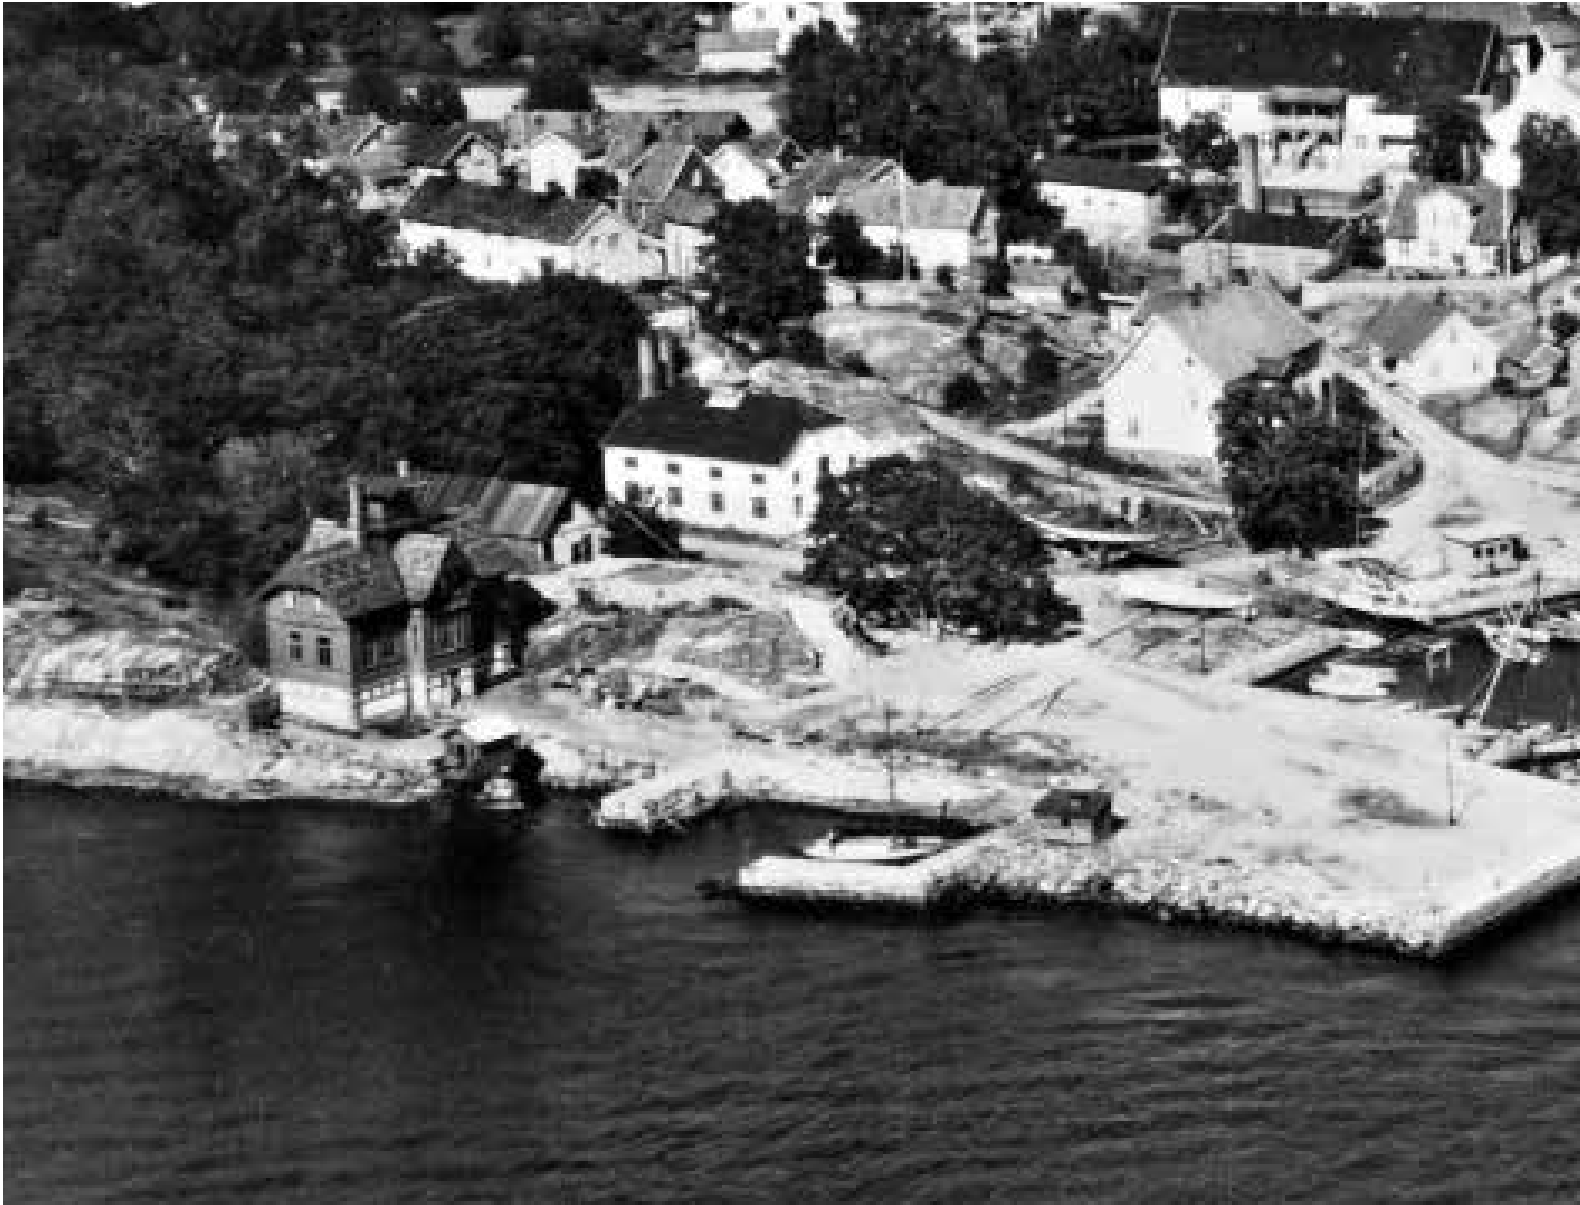
Flyfoto fra 1936 viser eiendommen slik den så ut før deler av fjellknatten ble fjernet og uthusene ble bygd. Vi ser at steinbrygger tidlig ble etablert, men at hagen ikke er opparbeidet. Foto: Museene i Akershus (MiA).

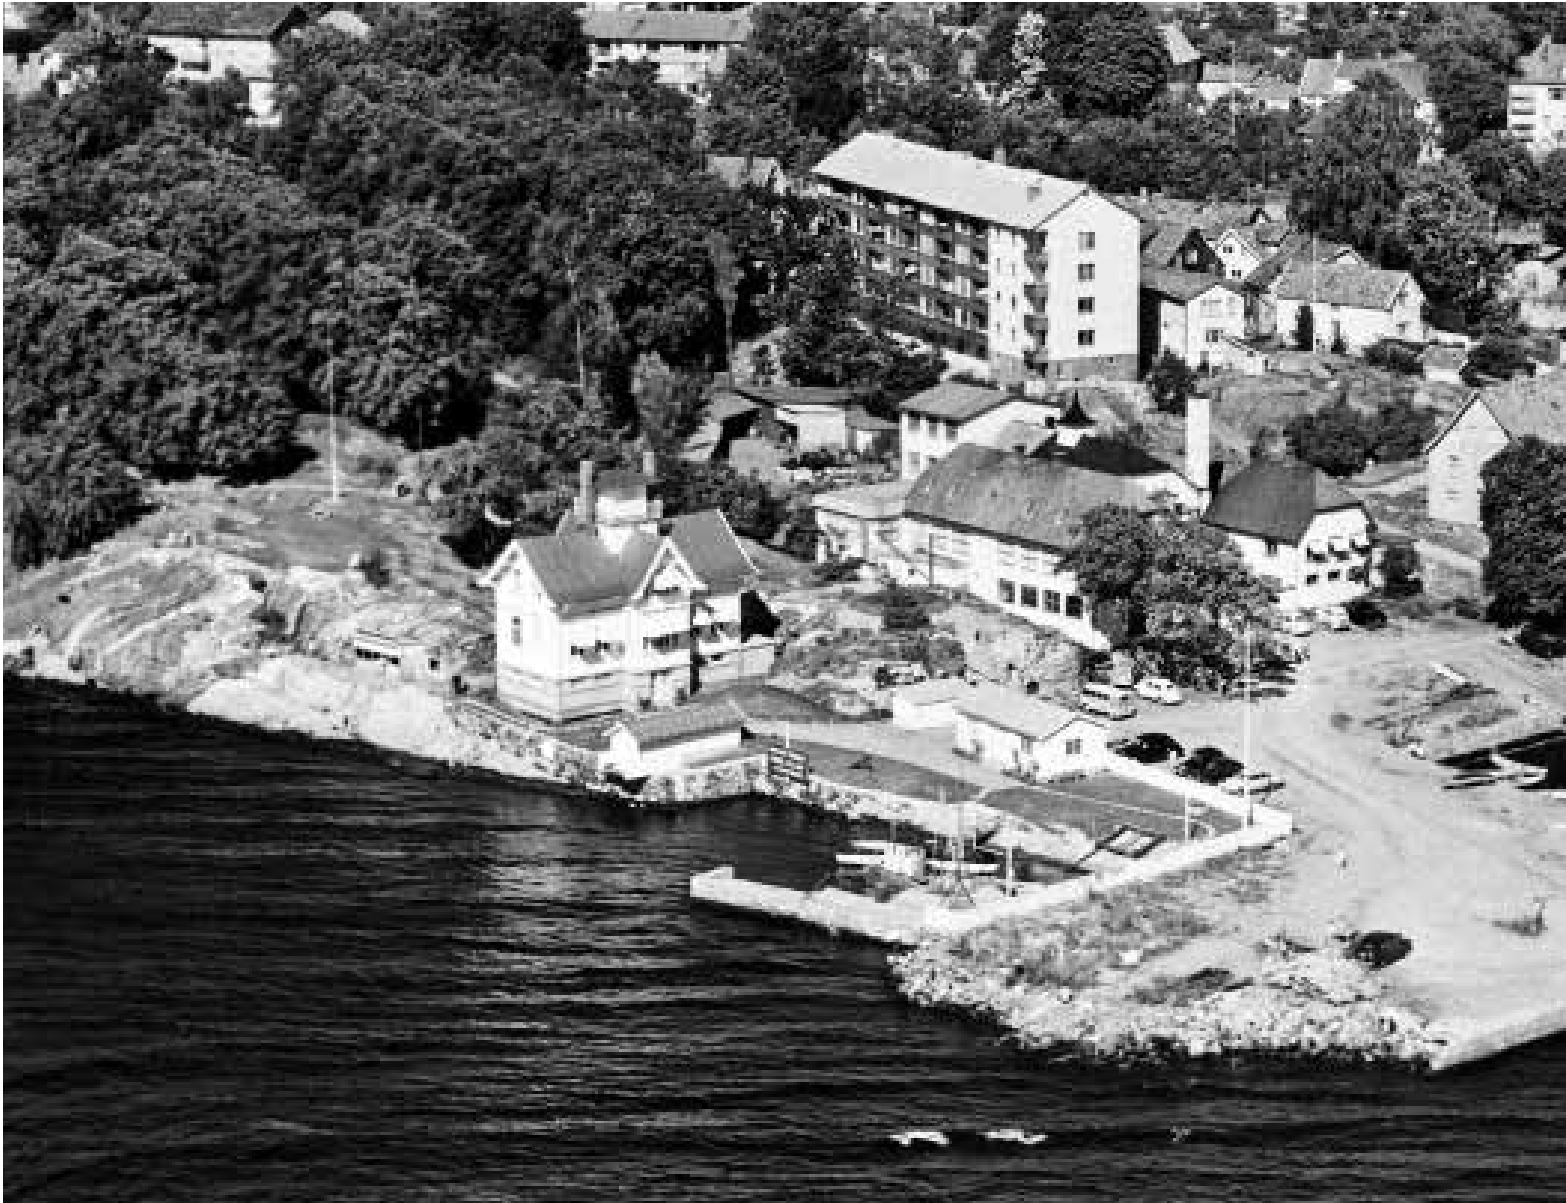
Flyfoto av eiendommen fra 1961. Deler av fjellknatten er sprengt bort, badehuset er forlenget og uthusene er oppført. Hagen er opparbeidet med plenområder, grusplass og hellelagte ganger. Vi ser også at steinbryggene er noe endret og at det er etablert en natursteinsmur langs deler av kaifronten. Foto: Museene i Akershus (MiA).

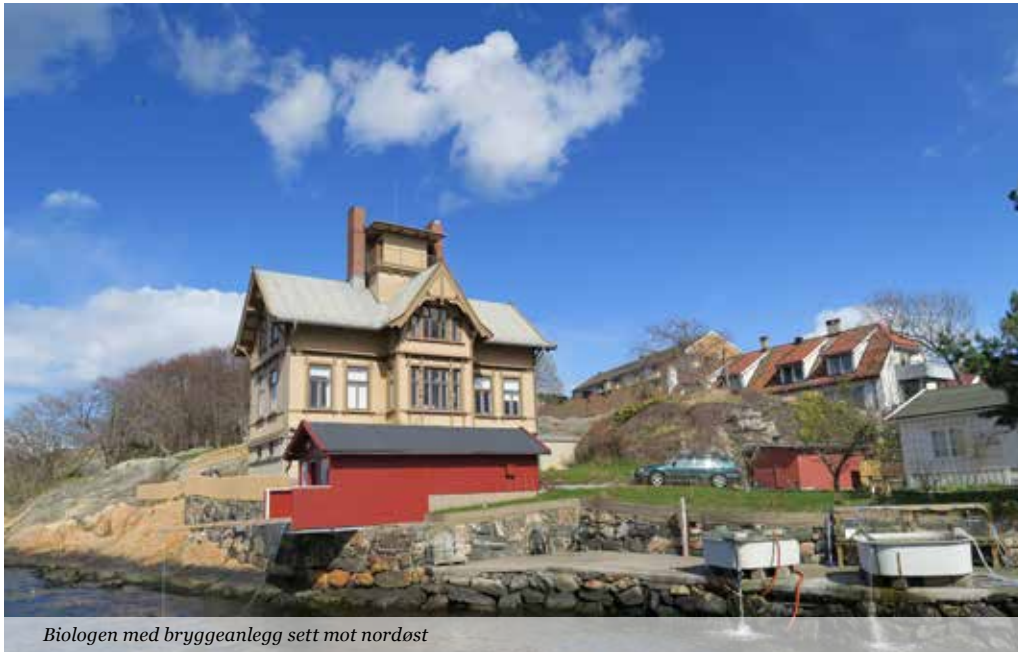
Biologen med bryggeanlegg sett mot nordøst

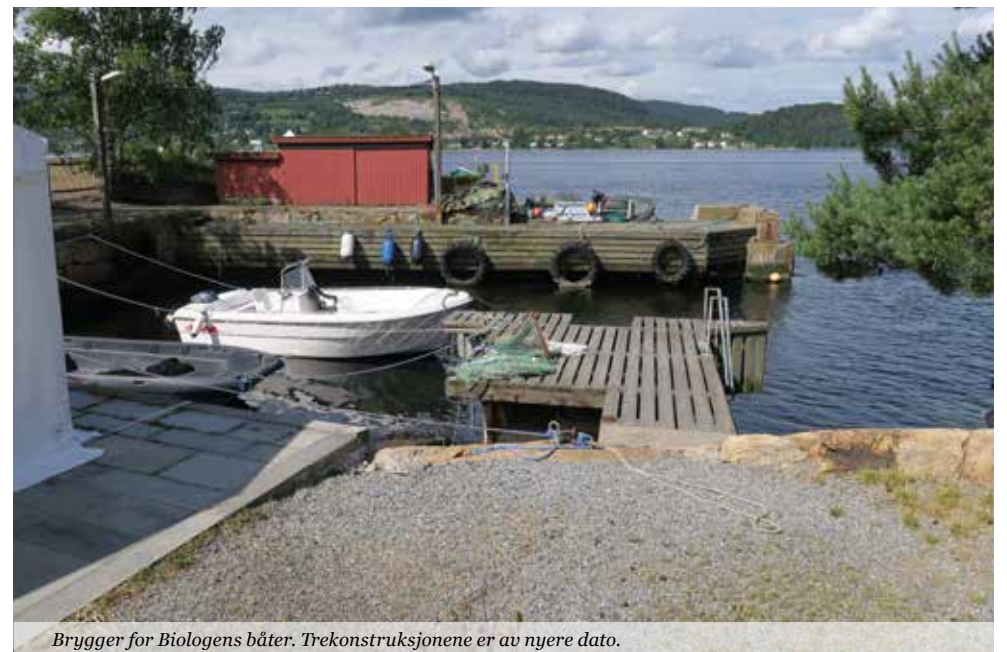
Brygger for Biologens båter. Trekonstruksjonene er av nyere dato.

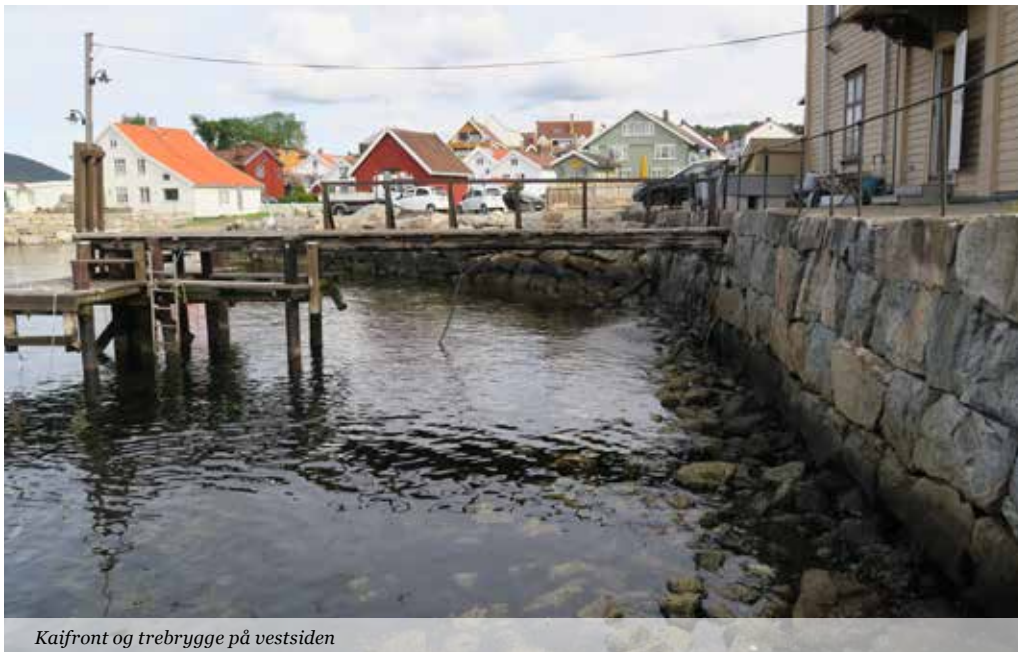
Kaifront og trebrygge på vestsiden

Den tørrmurte steinbrygga er like gammel som huset og har verneverdi som en del av miljøet. Toppdekket på brygga er i ferd med å sprekke og opp og har behov for rehabilitering. Trebrygga har også høy historisk verdi som opprinnelig element, og med reell funksjon for bygningens opprinnelige og nye formål.

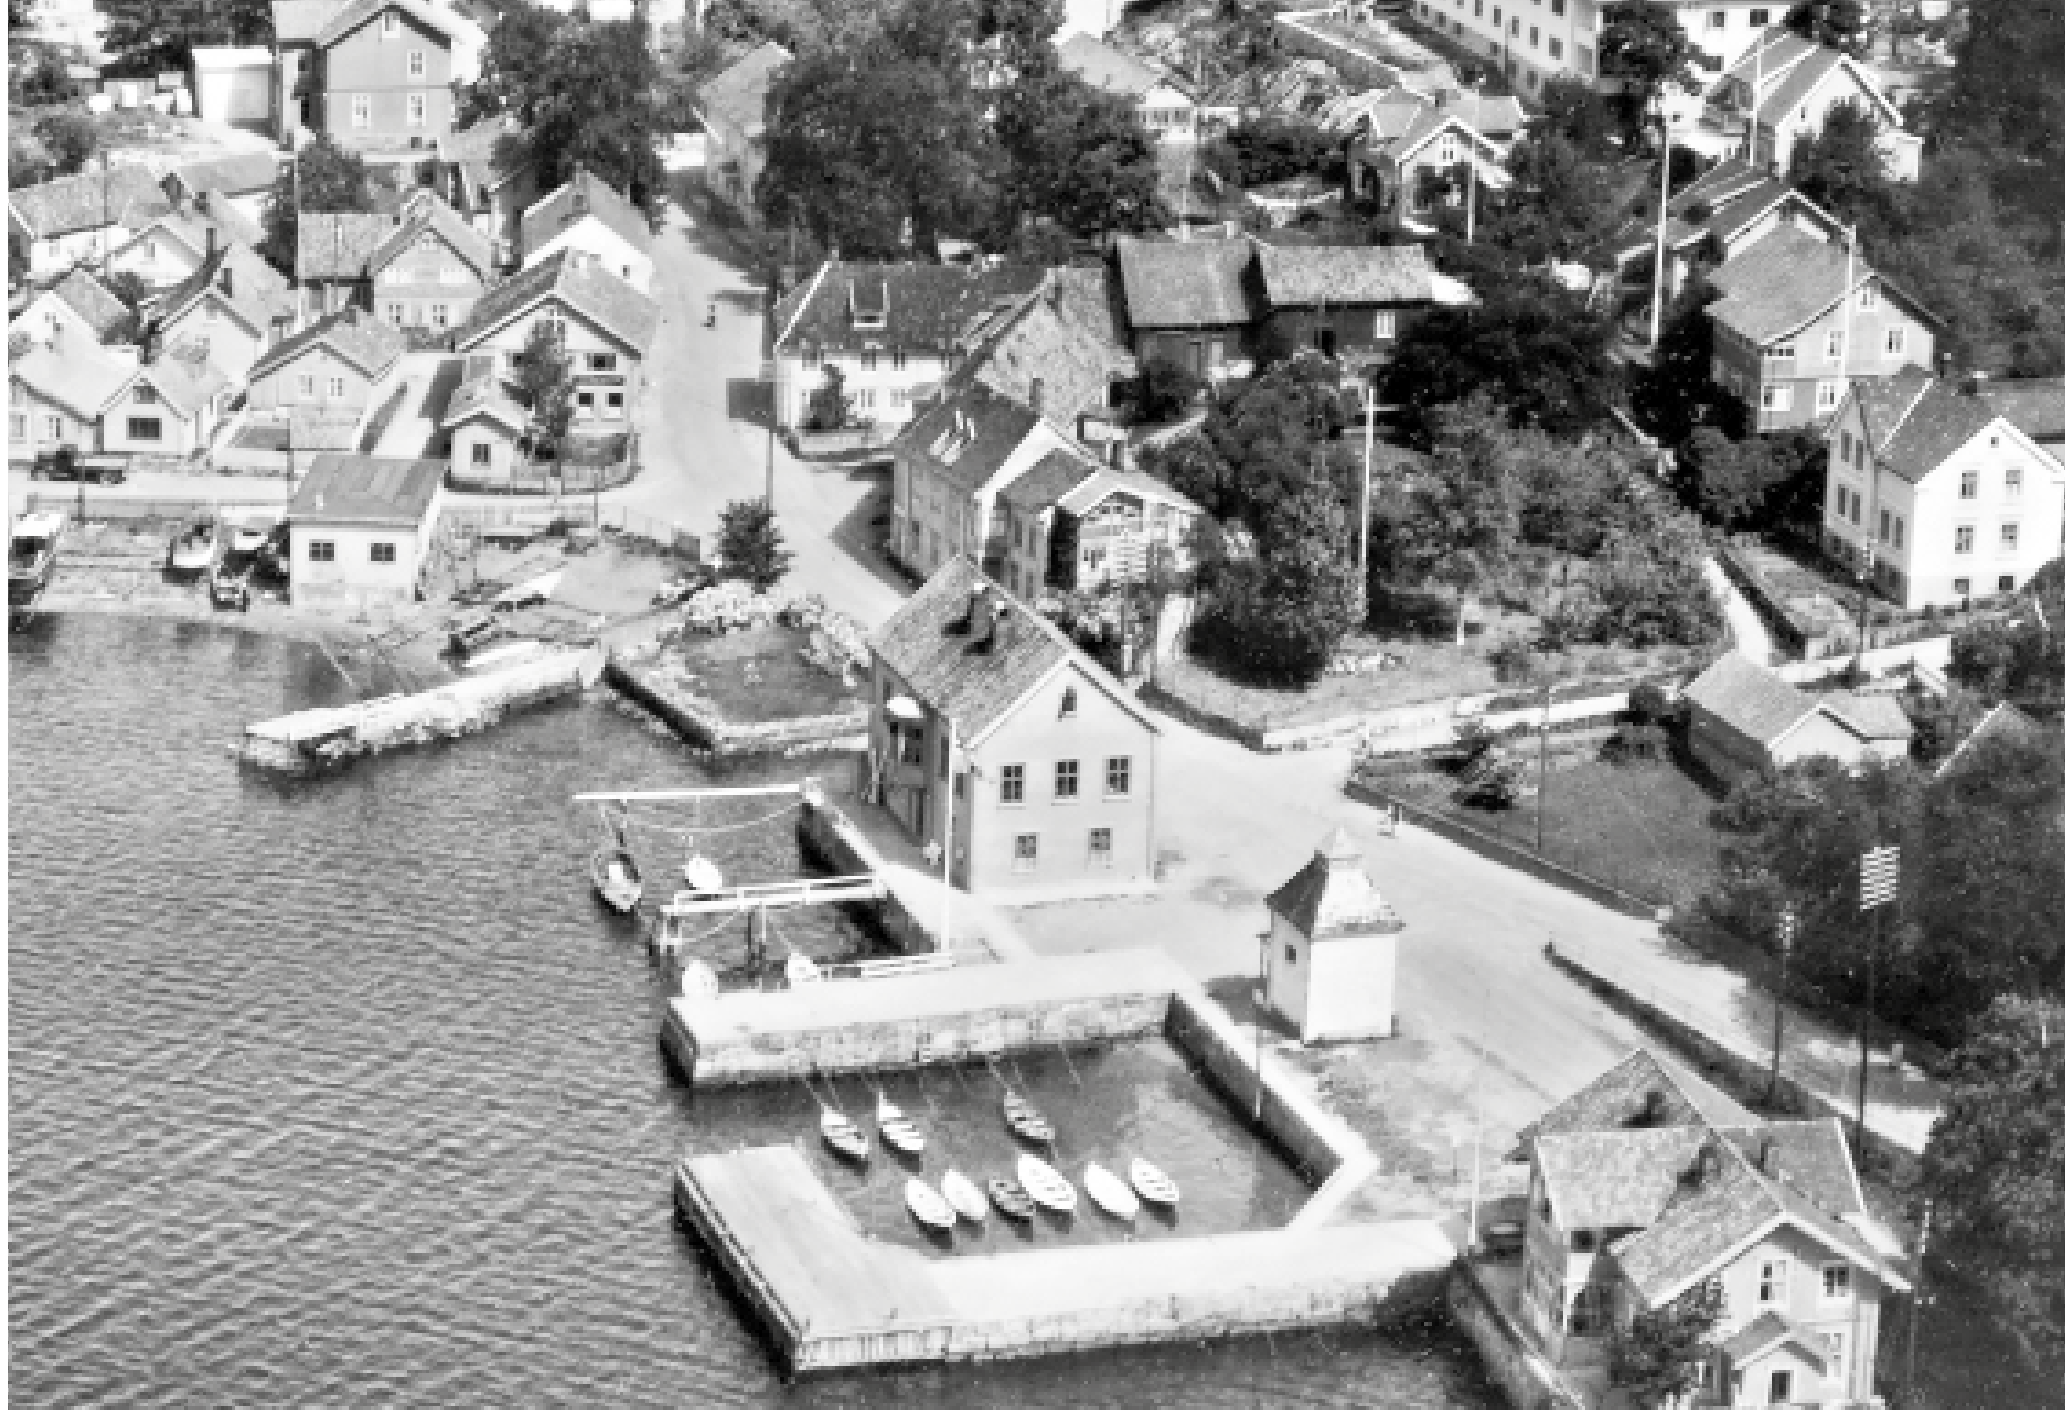
Flyfoto fra 1952. På sorsiden av Tollboden ser vi at sjøen gikk helt bort til veggen. Området rundt bygningen for øvrig ser ut til å være delvis gruslagt, delvis belagt med støpt dekke. Foto: MiA

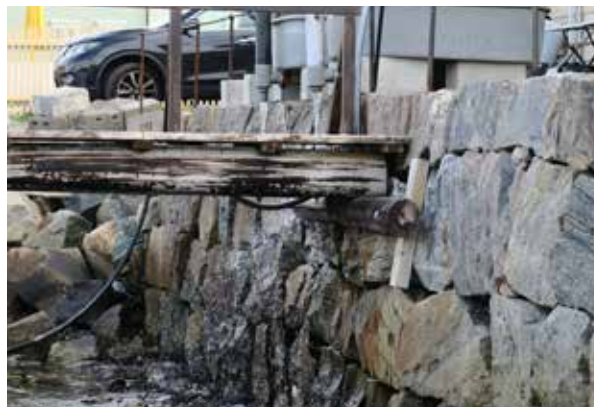
STEINBRYGGER

Stabilisering/restabling av eksisterende enkeltstein og reparasjon av betongdekket med ny støp med tilsvarende kvalitet (farge og tilslag) regnes som vedlikehold. Endringer som utbygging, fjerning av opprinnelige konstruksjoner og større tiltak som remuring av større partier er søknadspliktig.

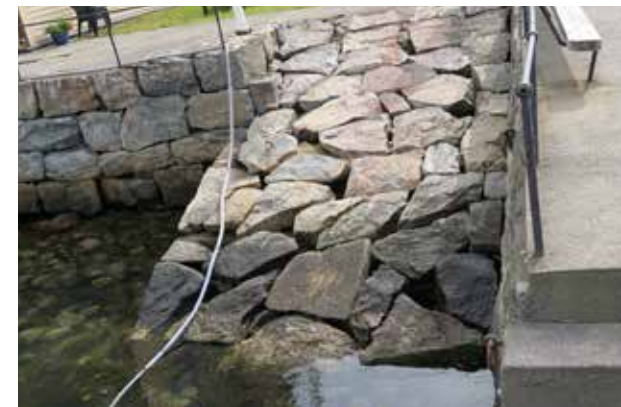
BEDDING

Stabilisering/restabling av eksisterende enkeltstein regnes som vedlikehold. Endringer som utbygging, fjerning av opprinnelige konstruksjon og større tiltak som remuring av større partier er søknadspliktig

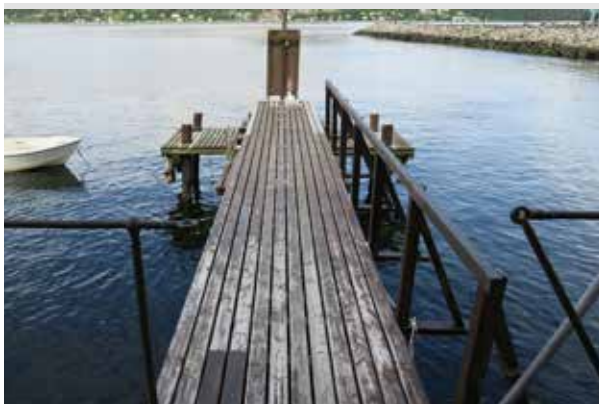
TREBRYGGE

Reparasjoner som utskifting av enkeltstolper og deler av dekker og rekkverk regnes som ordinært vedlikehold. Endringer som utvidelser eller fjerning av hele eller deler av brygga er søknadspliktig.

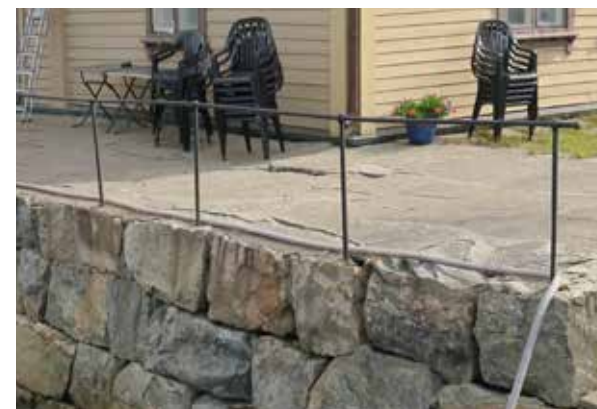
SMIJERNSGJERDE

Smijernsrekkverket er svært utsatt for rust og det er viktig med jevnt vedlikehold for å stanse skadeutvikling.

Nødvendig reparasjon som rustsveising, utbedring av fester og rustbehandling/maling regnes som ordinært vedlikehold. Det samme gjelder utskifting av enkeltdele med tilsvarende. Utskifting av større deler eller hele gjerdet er søknadspliktig.
