Forvaltningsplan for fredet bygning

AN01 BIOLOGISK FORSKNINGSSTASJON (BIOLOGEN), DRØBAK

Planen er utarbeidet av Forsvarsbygg nasjonale festningsverk på oppdrag fra Universitetet i Oslo.

Oslo, juni 2016

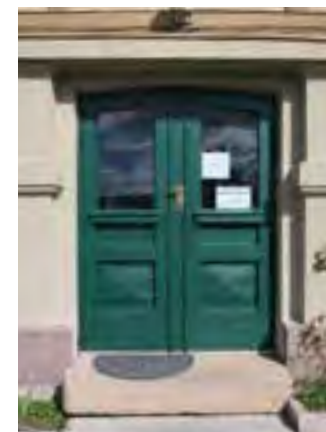
Dører og annet treverk kan vedlikeholdes med tilsvarende maling i samme farge, glansgrad og teknikk som eksisterende. Endring av farge og malingstype er søknadspliktig.

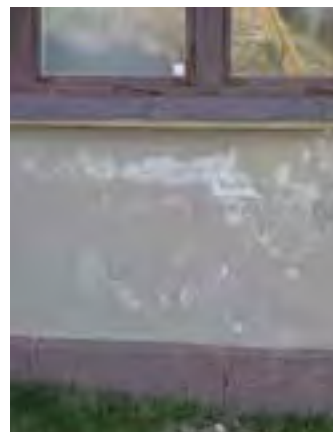
Reparasjon av små sprekker og skader i pussete overflater regnes som vedlikehold dersom det utføres med tilsvarende mørtel. Endringer av pusstype er søknadspliktig.

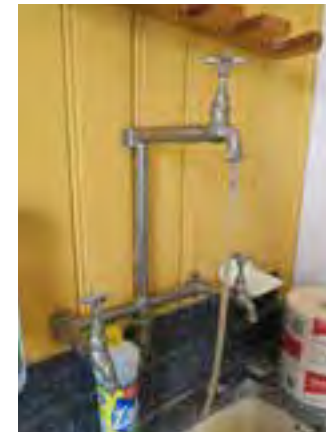
Fastmonterte, opprinnelige elementer som kraner og rør-system i interiørene er omfattet av fredningen. Fjerning eller endring av fast inventar er søknadspliktig.

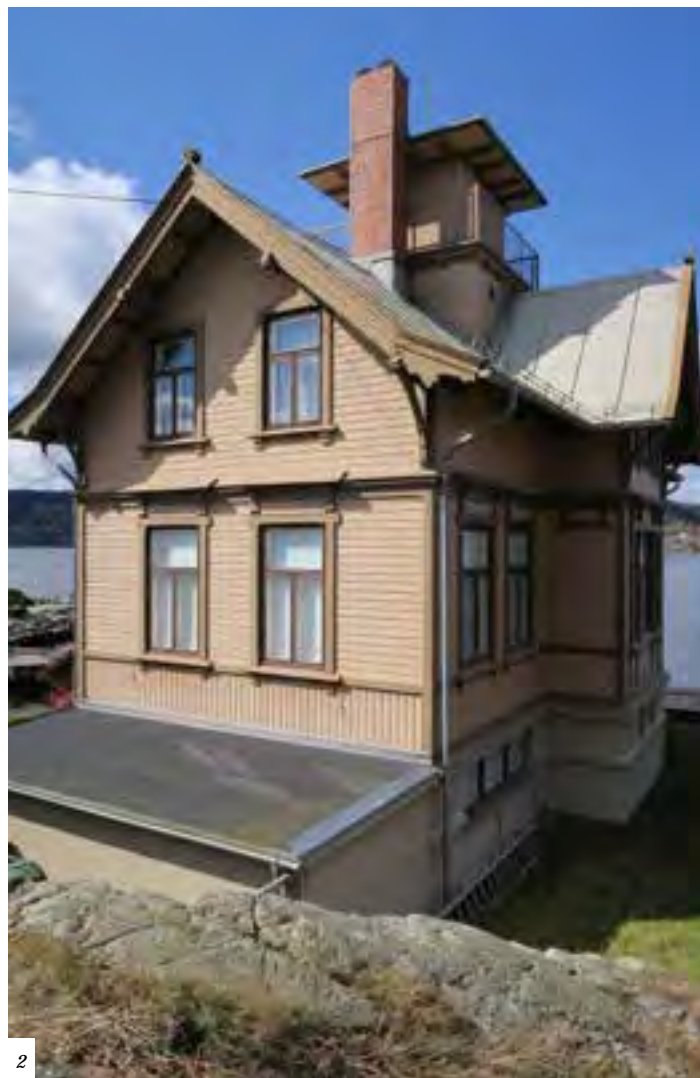
2

2. Biologen sett fra nordøst. Tilbygget ble oppført i 1950 som "Kuldecelle".

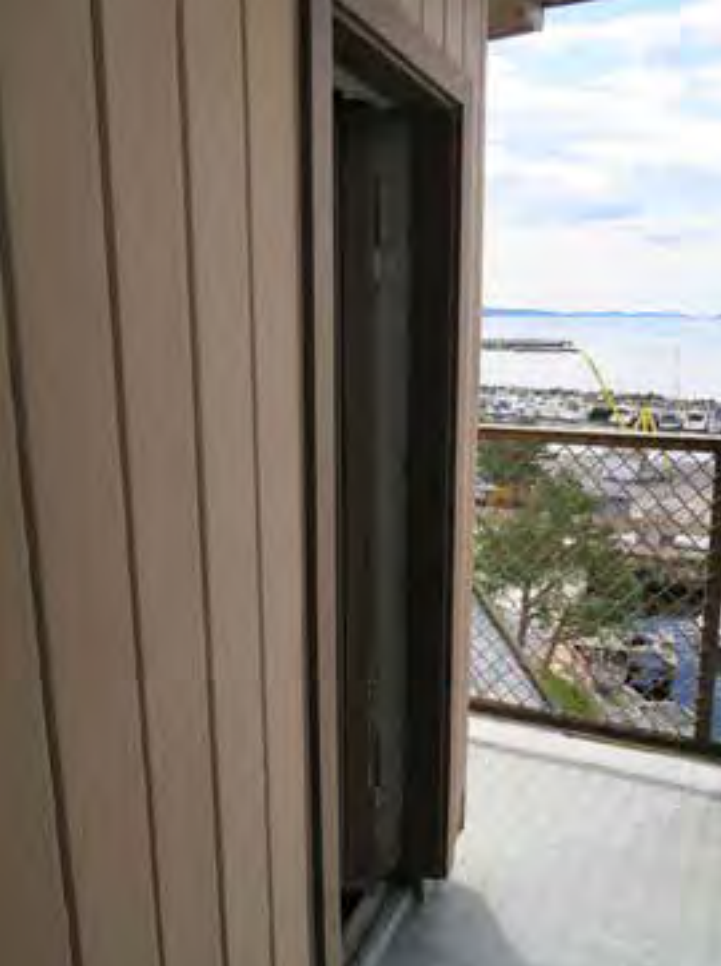
Tårnoppbygget med nettingrekkverk

Trapper, balkonger etc.	Balkong rundt hele tårnoppbygget med rekkverk av me- tall og netting. Rekkverket er malt i farge S 6020-Y30R.	Rustbehandling og oppmaling av rekkverket i samme farge regnes som ordinært vedlikehold. Endring/utskifting av rekkverket er søknadspliktig (gjelder også dersom det er snakk om tilbakeføring til opprinnelig trerekkverk).
Piper	To toløps teglpiper, en på hver side av tårnoppbygget. Pipene har sinkbeslag i overgang mot tak og to buete pipehetter.	Pipene ble oppført i 1945/46, som erstatning for de opprinnelige ettløpspipene. Respekking av fuger og reparasjoner av beslag og pipehetter regnes som ordinært vedlikehold. Større endringer eller fjerning av pipene er søknadspliktig.
Belysning	Fire veggmonterte lamper; en over inngangsdøra, en på hver av sørfasadens hjørner og en på nordsiden av vest- fasaden. Lampene er av nyere dato og har hvit metall- skjerm og glasskuppel.	Lampene har lav verneverdi. Utskifting av elektriske komponenter regnes som vedlikehold, utskifting av lampene med andre typer avklares med Eiendoms- avdelingen.

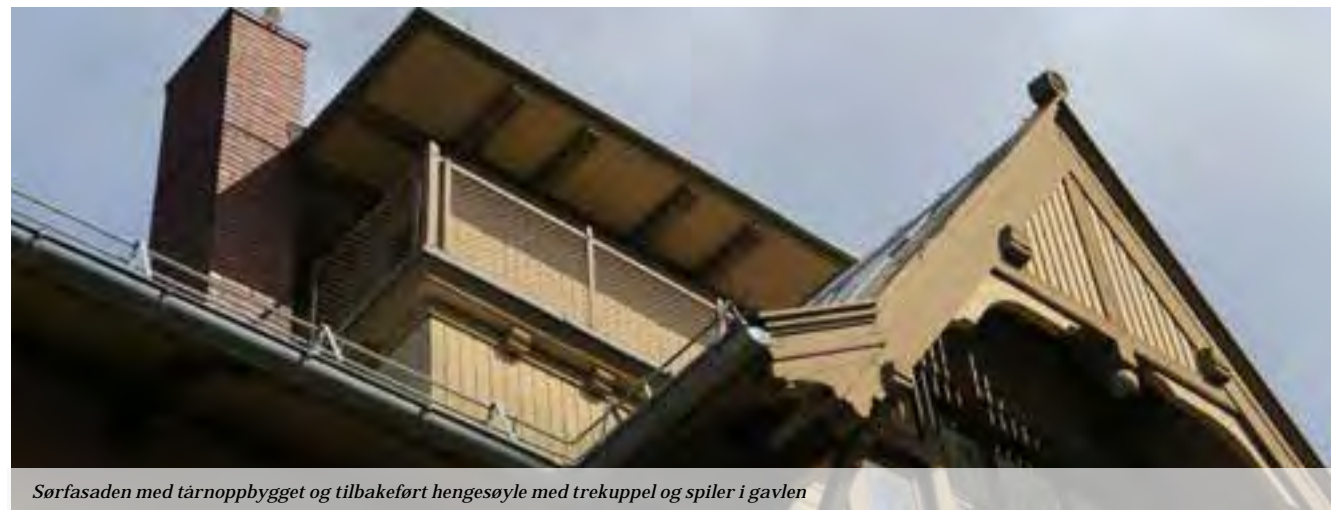
Sørfasaden med tårnoppbygget og tilbakeført hengesøyle med trekuppel og spiler i gavlen

Dører	Ytterdør (hovedinngang) på sørsiden er en tofløyet fyl- lingsdør med messingvrider og med en glassrute i hvert dørblad. Døra er malt med linoljemaling i farge S 7020-G. Fra tårnoppbygget er det en panelt dør ut til balkongen. Tårndøra er malt med linoljemaling i veggfargen; S 3020- Y30R.	Oppmaling med samme type maling og farge reg- nes som vedlikehold, utskifting av døra er søknads- pliktig. Se for øvrig vedlikeholdsråd 10.7.
Tak, renner og nedløp	Saltak på hovedhuset, slakt pyramidetak på tårnoppbyg- get, pulttak på tilbygget på østsiden. Taket på hovedhuset inkludert tårnoppbygget er båndtekket med malte sinkpla- ter. Tilbygget på østsiden er tekket med papp. Renner og nedløp av sink. Det er montert snøfangere både på nord- og sørsiden. Opprinnelig var det en dekorativ hengesøyle med tverrpost, spiler og profilerte konsoller i hver gavl. Dette ble på et tidspunkt fjernet, men er blitt tilbakeført i sørgavlen.	Reparasjon av eksisterende tekking, renner og ned- løp med tilsvarende materiale og utførelse regnes som vedlikehold, omlegging av taket og endring av tekketype er søknadspliktig. Søknadsplikten gjelder også dersom det er snakk om tilbakeføring til opprinnelig skifertekking eller reetablering av hengesøylemotivet i de øvrige tre gavlene. Se for øvrig vedlikeholdsråd 10.4 og 10.5.

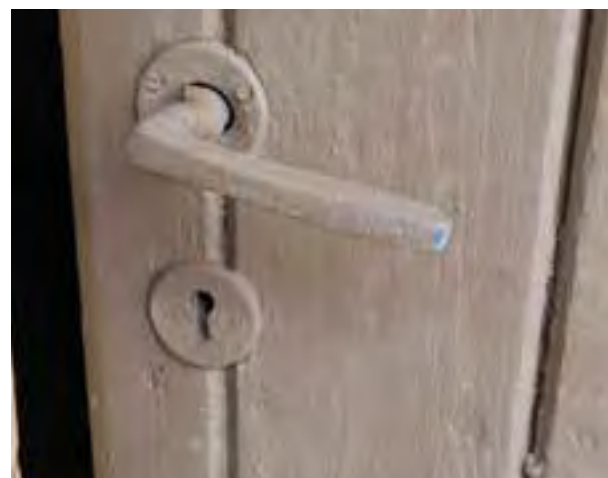
Detalj av døra inn til tårnrommet

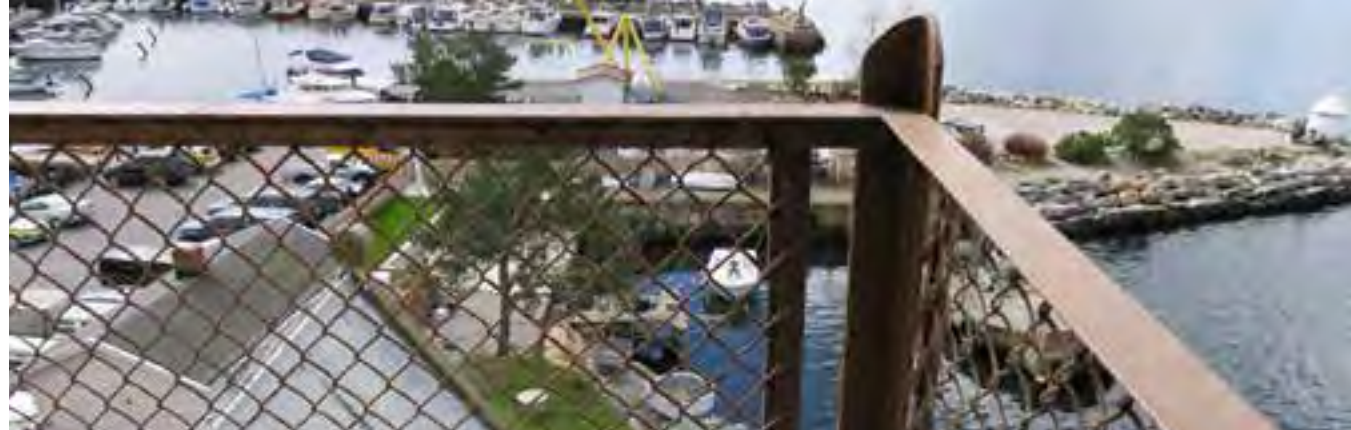
Rekkverket på balkongen rundt tårnoppbygget

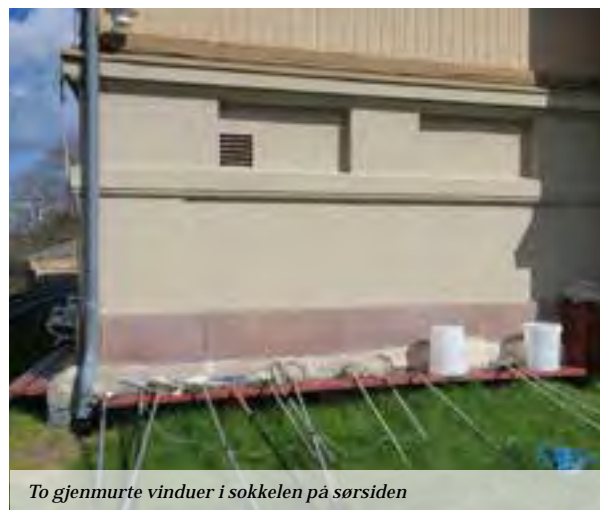
To gjenmurte vinduer i sokkelen på sørsiden

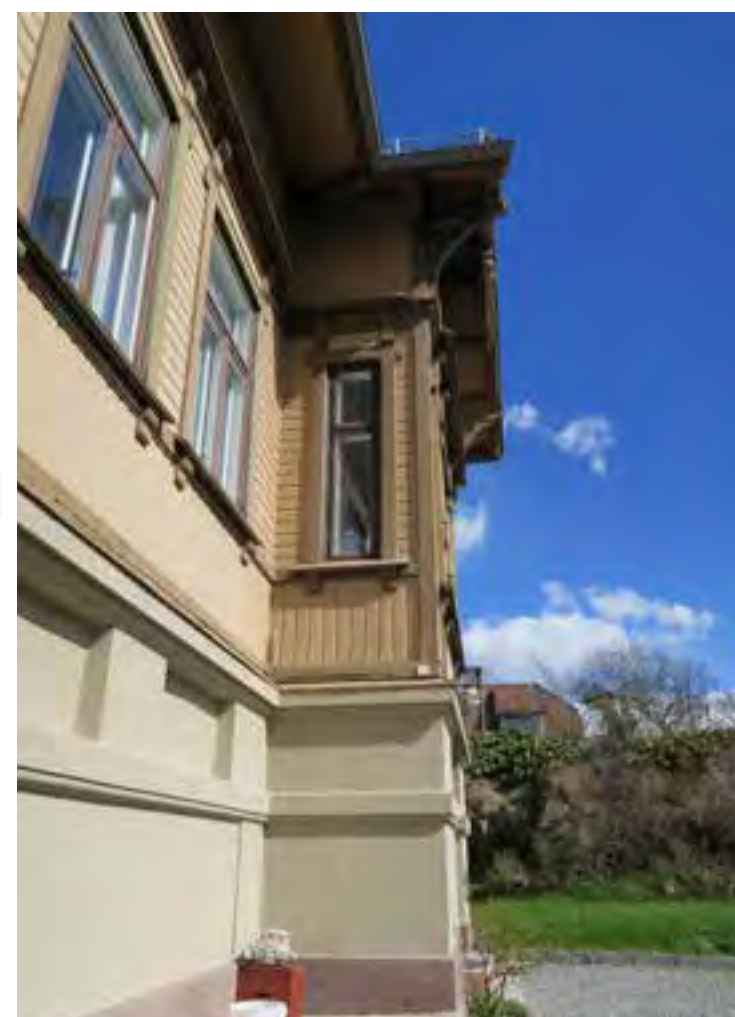
Sokkelmuren er pusset og malt.

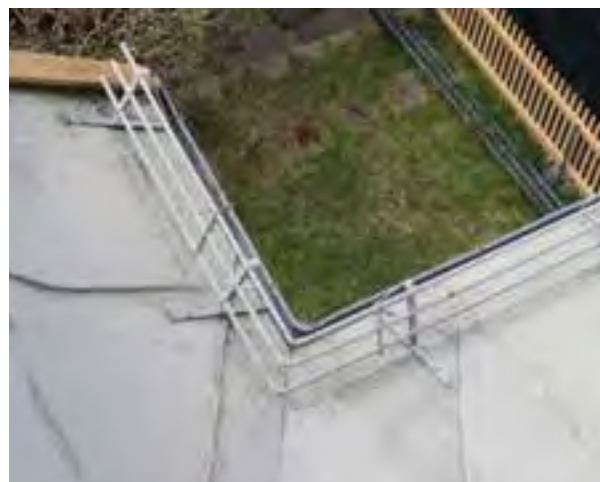
Detalj av taktekking og snøfanger

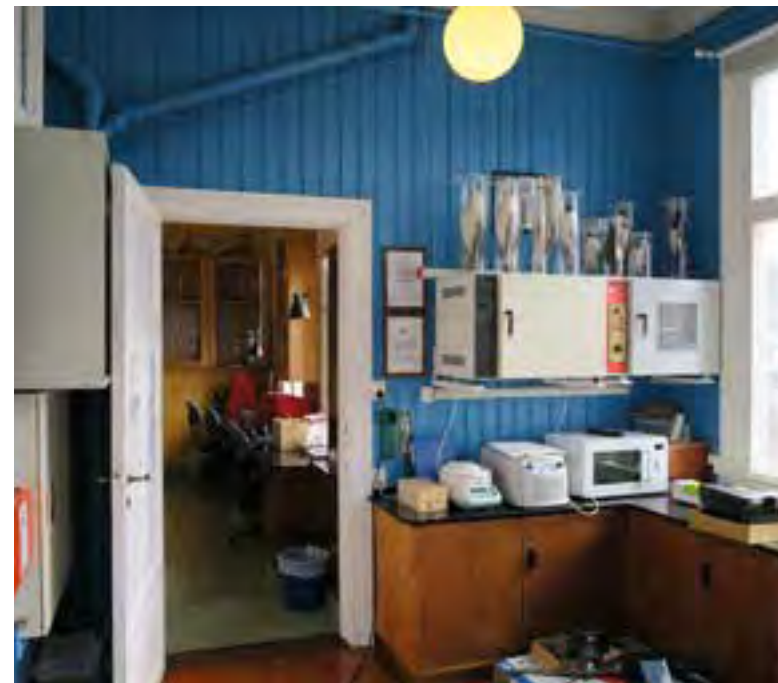
Over: Rommet sett mot øst.

Under: Vinduene mot trapperommet.

Rommet omtales som «Forrum» på plantegning fra 1945. Det har tre vinduer (opp under himlingen på nordveggen) som slipper lys inn til rommene innenfor. Rom 106 er godt bevart, med originalt panel på vegger og i himling, dører, vinduer og eldre (ikke opprinnelig) støpt gulvbelegg og eldre, trolig opprinnelig skrivebord/underskap.

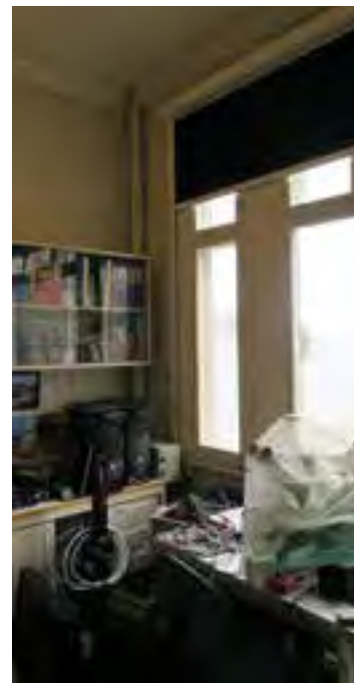
Rommet sett mot nordvest

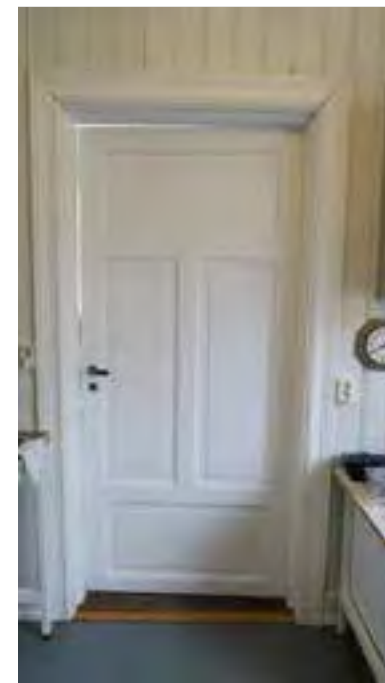
Dør mot rom 101

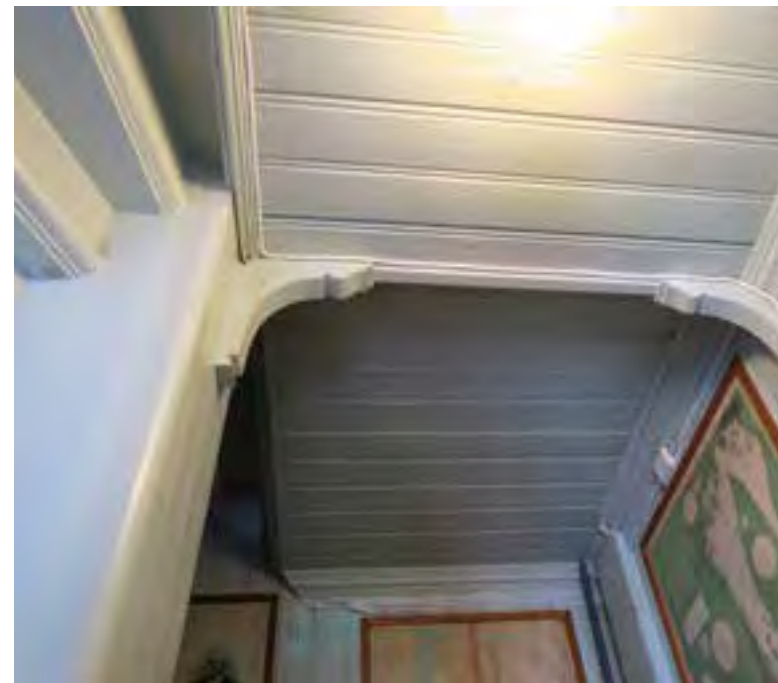
Over: Himling med buete konsoller

Under: Trapperommet sett mot rom 106.

Rommet er godt bevart, med opprinnelige panel, himling, vegger og trappeløp. Det har også dekorative elementer som buete, profilerte konsoller mellom himling og vegg og profilerte lister på trappetrinnene. Det er viktig at disse overflatene og elementene vedlikeholdes/repareres, men ikke skiftes ut.

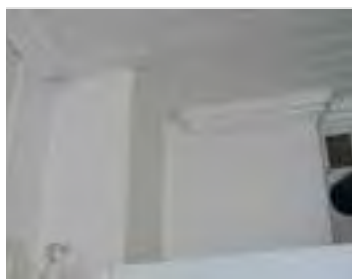
Detalj av brannmur og himling

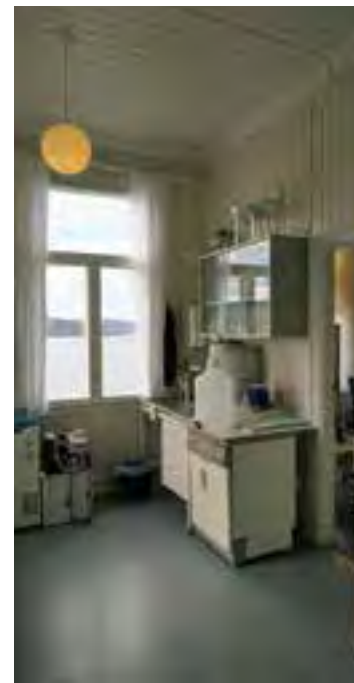
Nordvestre hjørnet

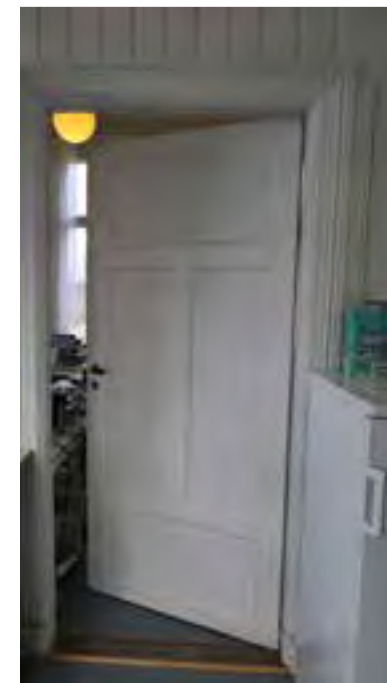
Opprinnelig fyllingsdør

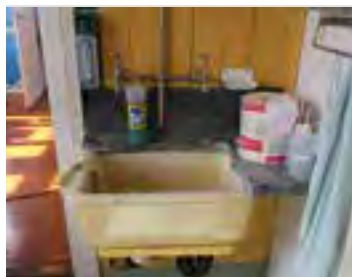
Opprinnelig utslagsvask

Fast inventar	Opprinnelige skrivebord langs tre av veggene, med lakkerte underskap og sortmalte benkeplater. Opprinnelig utslagsvask med armatur.	Opprinnelig, fastmontert innredning er omfattet av fredningen og kan ikke fjernes/endres uten godkjenning fra Riksantikvaren.
Belysning	Seks takamplere med runde glasskupler. Fire veggmonterte skrivebordslamper, to eldre, to kopier.	Taklampene er av nyere dato og har lav verneverdi. Ved behov kan elektriske komponenter erstattes og kupler skiftes ut med tilsvarende. Ev. utskifting av lampene som helhet med andre lampetyper må avklares med Eienomsavdelingen.

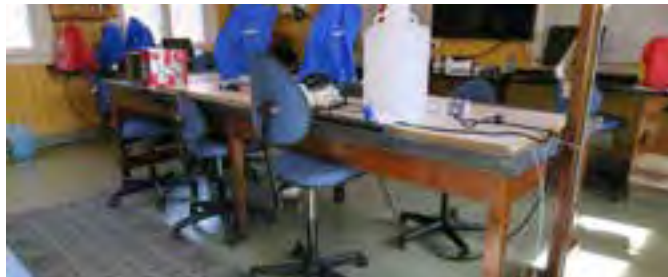
Original laboratoriebenk

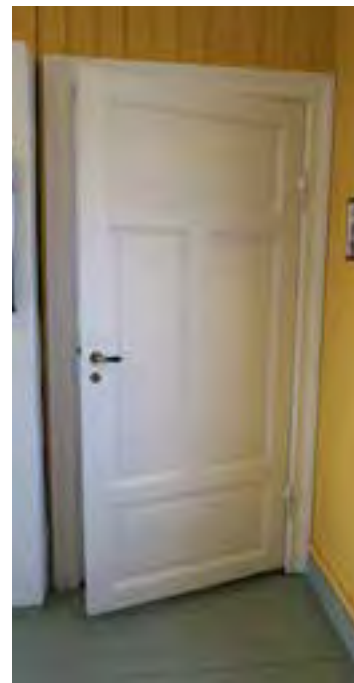
Dør inn til rom 103

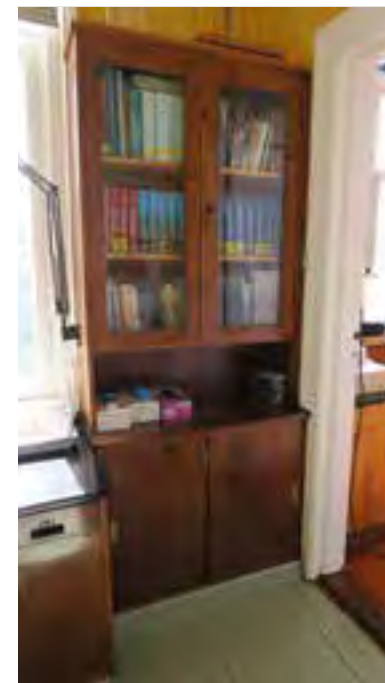
Opprinnelig skap

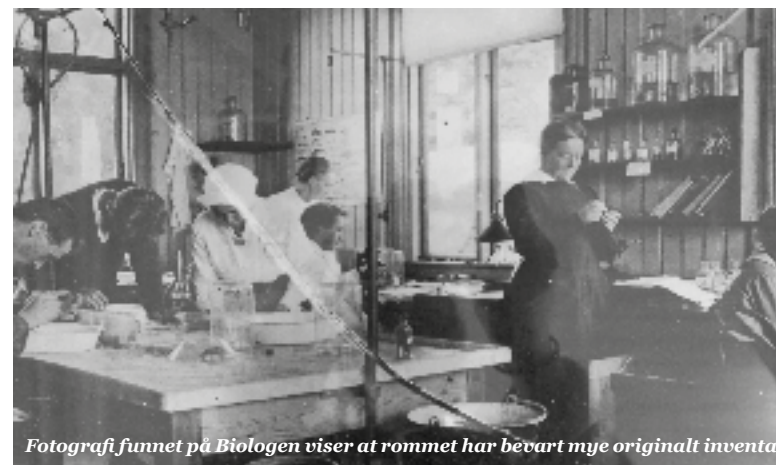
Fotografi funnet på Biologen viser at rommet har bevart mye originalt inventar.

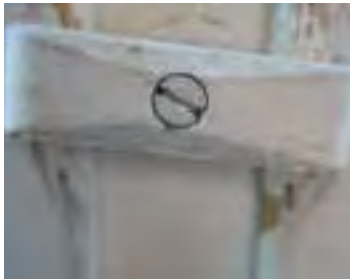
Trevrider på innvendig varevindu

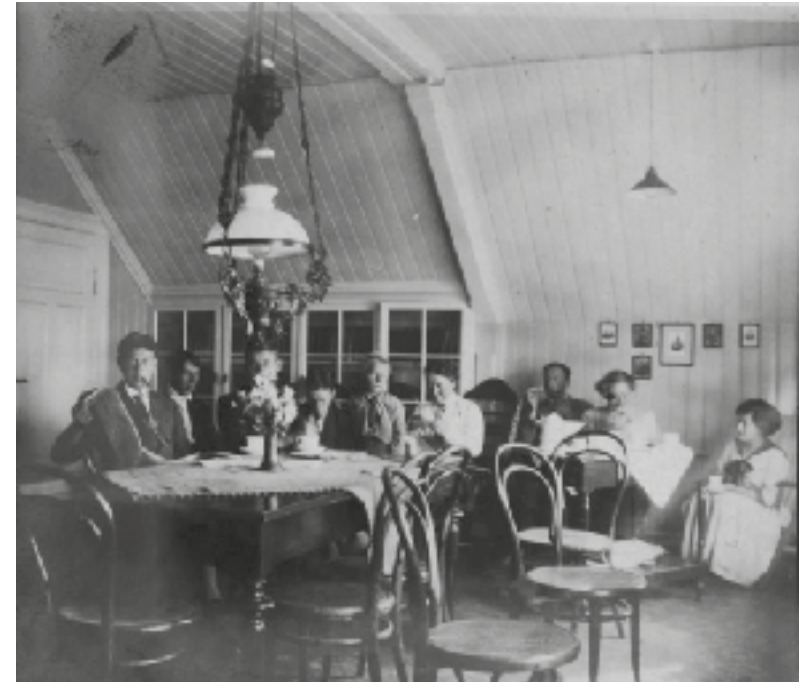
Stua i 1913 med opprinnelig perlestaffpanel. Vi ser døra inn til kjøkkenet til venstre i bildet.

Rom 201 hadde opprinnelig panelte vegger og himling (se bilder til høyre). Rommet er betegnet "Messe" på plantegning fra 1945. I 1946 ble det søkt om å gjøre enkelte endringer. Det ble etablert en rømningsvei i nordveggen, og en ny brannmur ble oppmurt. I den forbindelse ble trolig rommet platekledd (foto fra 1941 viser panel, foto fra 1948 viser platekledning), og flere bokskap ble montert.

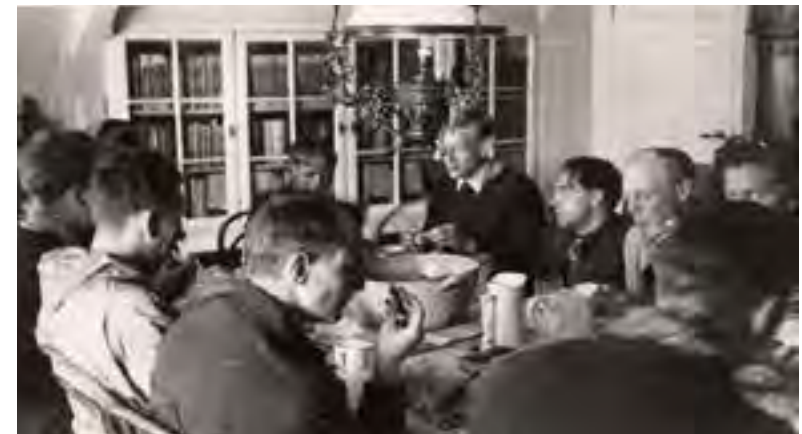
Under: Foto fra 1941 (før nødutgangen ble etablert). Foto: MUV

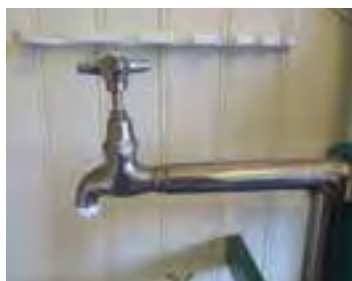
Opprinnelig kran

På plantegning fra 1945 er rommet benevnt «Bestyrerens laboratorium», og en del av dagens innredning vises på denne tegningen. Rommet har høy verneverdi, med opprinnelig benk og skrivebord, kum og kran bevart. Kranen var opprinnelig tilknyttet saltvannstanken som var montert i tårnrommet. I tillegg er originale overflater som dører, panel og belistning også intakt. Det er viktig å ta vare på dette inventaret som en del av opprinnelig innredning.

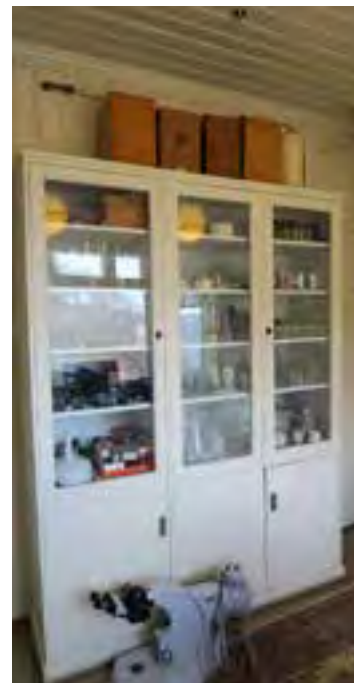
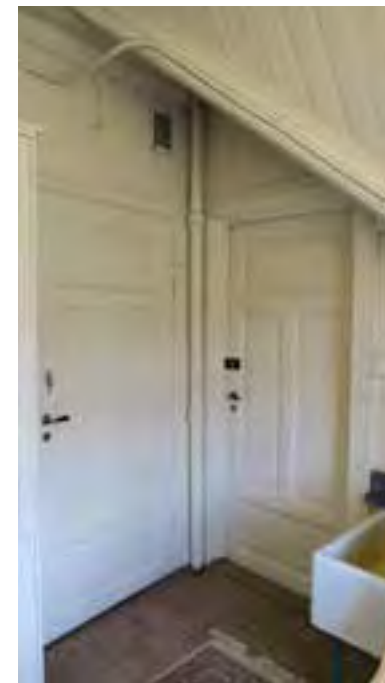
Over t.v.: skap, trolig opprinnelig. T.h.: dører inn til 201 og 203. Under: originalt skrivebord

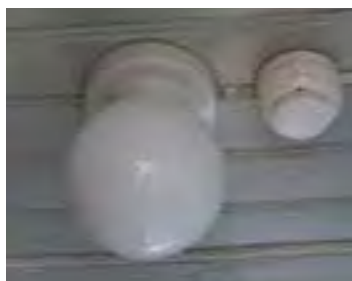
Kuppellampe med porselenssokkel

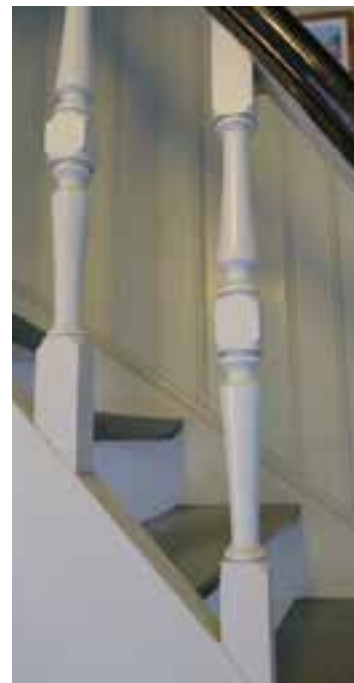
Dreide ballustre i rekkverket

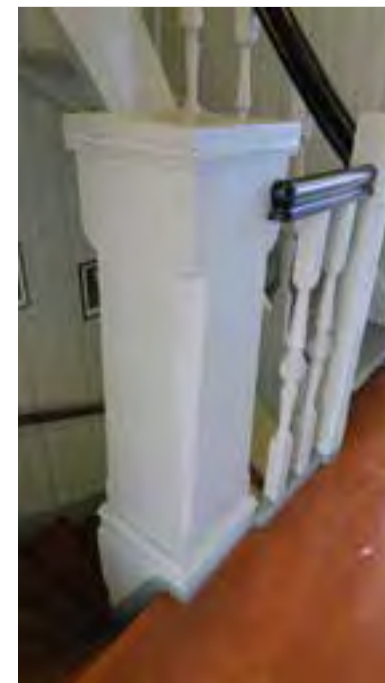
Kraftig megler med profiler

Fast inventar	Trapp med gråmalte trinn (uten opptrinn) opp til 3. etasje. Trinn med støpt belegg ned til 1. et. Kraftig megler, dreide balustre i rekkverket (hvitmalt) og sortmalt håndløper i trappa opp til 3. et. Lakkert håndløper, montert med metallkneker i vegg, ned mot 1. etasje.	Vedlikehold må skje med samme type maling som eksist- erende. Trinn med støpt belegg behandles som gulv. Håndløperen kan lakk-eres/males ved behov, men ikke fjernes/erstattes.
Belysning	Taklampe med porselenssokkel og rund glasskuppel.	Elektriske komponenter kan skiftes ut ved behov. Utskif- ting av lampen må avklares med Eiendomsavdelingen.

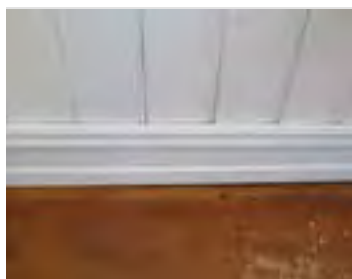
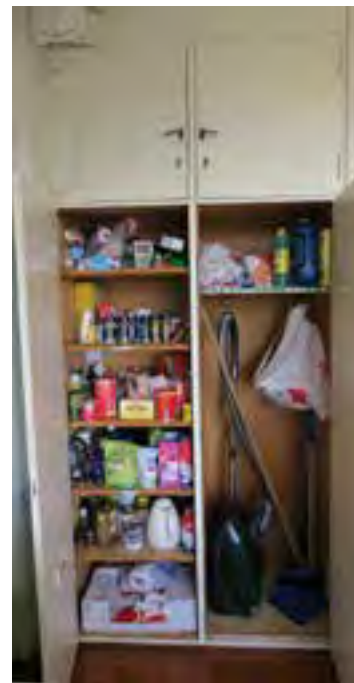
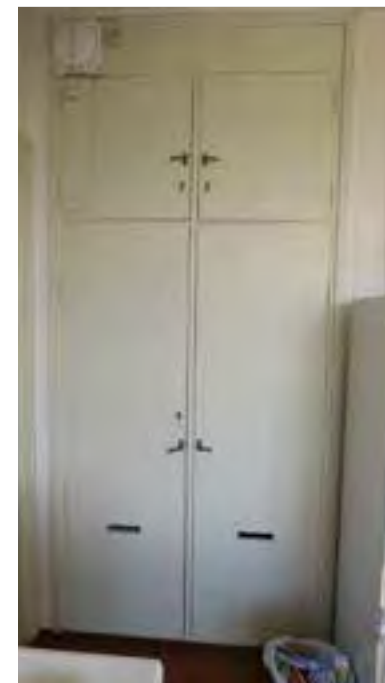
ROM: 206

Lakkert avrettingsmasse på gulvet

Detalj av fotlist/dørgerikt

Detalj av kjøkkeninnredningen

Over: Innbygd skap (rom 204). Under: Kjøkkenet sett mot sørvest.

På plantegning fra 1945 er rommet benevnt «Kjøkken», og en del av dagens innredning vises på denne tegningen. Veggen mot sør har fått nytt panel (pga. råte-skade i det opprinnelige panelet som følge av lekkasje fra vinduet). For øvrig er opprinnelige overflater som dører, panel og belistning intakt.

BYGNINGSDEL	BESKRIVELSE	TILTAK/VEDLIKEHOLD
Himling	Kvistrom med skrå vinkler i himlingen og synlige takbjelker. Kledning av hvitmalt perlestaffpanel. Profilerte taklister.	Himlingen kan males opp med linoljemaling i samme farge som eksisterende. Større endringer som utskifting av himlingsbord, innkledning eller hulltaking, er søknadspliktige.
Vegger	Kledd med hvitmalt perlestaffpanel. På vindusveggen mot syd er det i nyere tid lagt vindspærre og ny kledning av perlestaffpanel oppå det opprinnelige panelet. På denne veggen er det nye, profilerte fotlister og vindusgerikter.	Veggene kan males opp med linoljemaling i samme farge som eksisterende. Større endringer som utskifting av panelbord, innkledning eller hulltaking, er søknadspliktige.
Dører	Fyllingsdører inn til 201 stue, 205 trapp og 208 kontor. Nyere vridere (bakelitt, messing og metall), men opprinnelige hengsler og beslag. Slette dører til innbygd skap (rom 204 på plantegning).	Dørene kan males med linoljemaling i tilsvarende farge som eksisterende. Opprinnelige dørvridere og beslag har høy verneverdi og må ikke skiftes ut.

Gulv	Støpt belegg, lagt som en form for avrettingsmasse. Belegget har en rødbrun farge og er lakkert.	Skader kan lappes og ujevnheter slipes og belegget lakk- es ved behov. Fjerning av det støpte belegget er søknads- pliktig.
Fast inventar	To underskap og et overskap.	Opprinnelig, fastmontert innredning er omfattet av fred- ningen og kan ikke fjernes/endres uten godkjenning fra Riksantikvaren.
Belysning	To takampler med runde glasskuper, en veggmontert kuppellampe med porselens- sokkel.	Taklampene er av nyere dato og har lav verneverdi. Ved behov kan elektriske komponenter erstattes og kupler skiftes ut med tilsvarende. Eventuell utskifting av lampene som helhet med andre lampetyper må avklares med Eien- domsavdelingen.

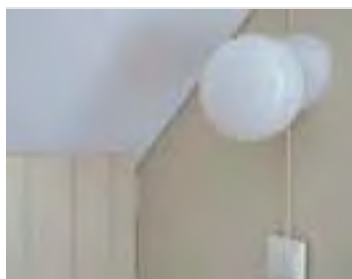
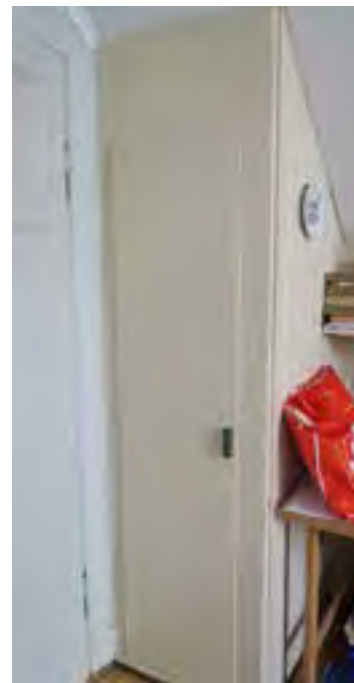
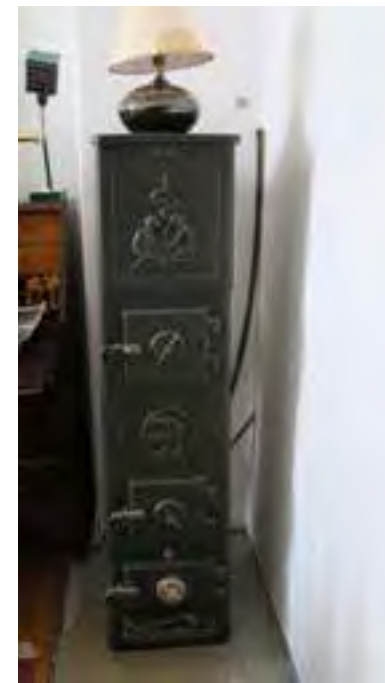
ROM: 207

Nyere panel på nordveggen

Opprinnelig dørvrider

Skap i hjørnet mot nordvest

Emaljert støpejernsovn

Rommet er omtalt som «Kontor» på plantegningen fra 1945. Deler av rommet er platekledd med samme type kledning som i stua, trolig har dette skjedd samtidig, i siste halvdel av 1940-tallet. Deler av rommet har fått nyere perlestaffpanel. Tidligere gulvbelegg er fjernet i dette rommet, og originalgulvet er slipt og lakkert. Det er viktig å være oppmerksom på at opprinnelige overflater ligger under platekledning og nyere panel.

BYGNINGSDEL	BESKRIVELSE	TILTAK/VEDLIKEHOLD
Himling	Delvis himlingsplater med rektangulære felt, delvis slette plater. Hvitmalt.	Himlingen kan males opp med tilsvarende maling og farge som eksisterende. Trolig ligger originalkledningen under platene. En eventuell framtidig tilbakeføring av opprinnelig kledning er søknadspliktig.
Vegger	Veggene er delvis kledd med huntonit-plater, delvis med nyere perlestaffpanel. Opprinnelig panel er bevart under denne kledningen (sees i kottet og under skrivebordet).	Platene kan males opp med tilsvarende maling og farge som eksisterende. Større inngrep eller fjerning av platene er søknadspliktig. Nyere perlestaffpanel har lav verneverdi, men er likevel omfattet av fredningen. En eventuell tilbakeføring til opprinnelig panel, er søknadspliktig.
Dører	Fyllingsdør med opprinnelig vrider, hengsler og beslag.	Dørene kan males med linoljemaling i tilsvarende farge som eksisterende. Opprinnelige dørvridere og beslag har høy verneverdi og må ikke skiftes ut.

Gulv	Originalt tregulv som er slipt og lakkert. (Gulvet var trolig opprinnelig malt).	Et av få rom der det opprinnelige gulvet er synlig. Det bør derfor ikke tildekkes med beleg. Påføring av ny lakk regnes som vedlikehold, endringer som maling er søknadspliktig.
Fast inventar	Kott med slett skapdør i hjørnet mot 202 (vest). Emaljert støpejernsovn i hjørnet mot rom 208.	Kottet sees på plantegning fra 1945 og er, som fast inventar, omfattet av fredningen. Det kan males med tilsvarende maling/farge som eksisterende, men ikke fjernes uten godkjenning fra Riksantikvaren.
Belysning	To takampler med rund glasskuppel.	Taklampene er av nyere dato og har lav verneverdi. Ved behov kan elektriske komponenter erstattes og kupler skiftes ut med tilsvarende. Eventuell utskifting av lampene som helhet med andre lampetyper må avklares med Eienomsavdelingen.

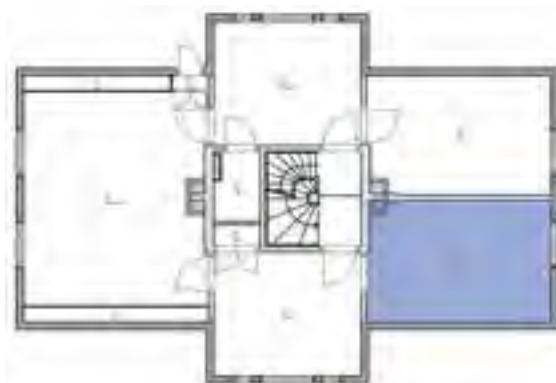
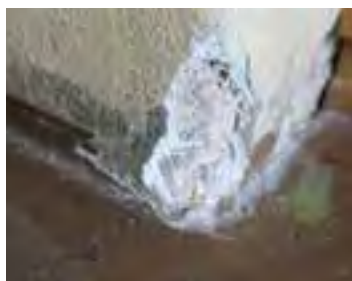
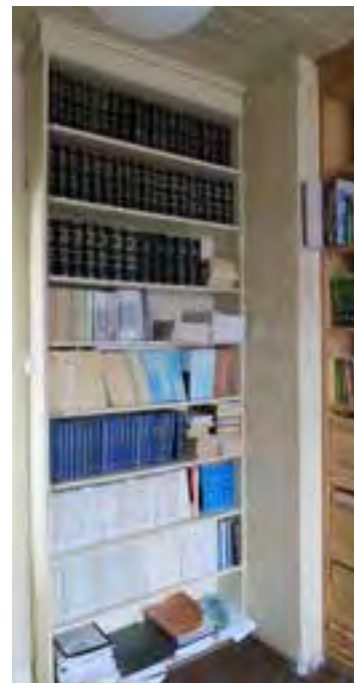
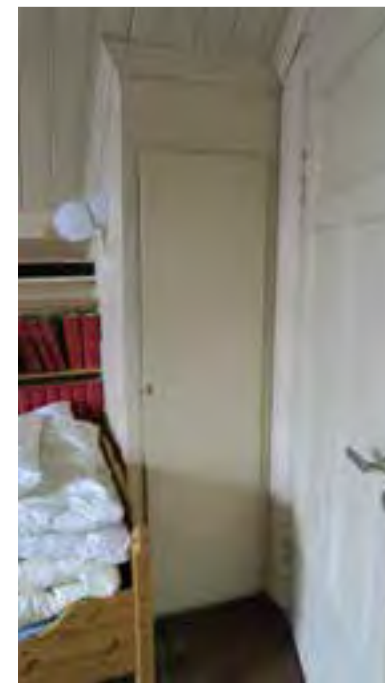
ROM: 208

Pipe av pusset tegl

Linoleumsbelegget var opprinnelig mønstret, men er senere brunmalt.

Veggfast bokskap

Veggfast skap

Rommet er på plantegningen fra 1945 omtalt som «Bibliotek». Det veggfaste skapet i hjørnet ved døra er tegnet inn på den tegningen. Det samme gjelder bokhylla på den andre siden av døra. Rommet har linoleumsbelegg som opprinnelig har vært mønstret, men som er blitt brunmalt på et tidspunkt.

BYGNINGSDEL	BESKRIVELSE	TILTAK/VEDLIKEHOLD
Himling	Delvis skrå himling kledd med perlestaff-panel. Himlingen er malt i en lys gul farge.	Himlingen kan males opp med linoljemaling i samme farge som eksisterende. Større endringer som utskifting av himlingsbord, innkledning eller hulltaking, er søknadspliktige.
Vegger	Tilsvarende kledning og farge som himling.	Veggene kan males opp med linoljemaling i samme farge som eksisterende. Større endringer som utskifting av panelbord, innkledning eller hulltaking, er søknadspliktige.
Dører	Fyllingsdør inn til 206 kjøkken. Døra har nyere metallvrider. Slett skapdør inn til kottet i sørvestre hjørne.	Dørene kan males med linoljemaling i tilsvarende farge som eksisterende. Opprinnelige dørvrider og beslag har høy verneverdi og må ikke skiftes ut.
Gulv	To lag linoleumsbelegg oppå originalt bordgulv. Det øverste laget har opprinnelig vært mønstret, men er på et tidspunkt blitt malt brunt.	Følg rengjørings- og vedlikeholdsråd for linoleum (rengjøring må ikke skje med syntetiske midler, da det trekker ut fettstoffene i belegget). Utskifting av belegget er søknadspliktig.

Fast inventar	Plate med kantet med messinglist på gulvet ved brannmur (for tidligere ovn). Veggfast skap med slett dør. Bokhyller fra gulv til tak på veggen mot rom 207, mot trapperommet og langs yttervegge.	Bokhyllene er av ukjent alder. Det er tegnet inn bokhyller på plantegning fra 1946 som korresponderer med de malte hyllene i rommet. Trolig har de umalte hyllene kommet til senere. De fastmonterte bokhyllene er omfattet av fredningen og må ikke fjernes uten godkjenning fra Riksantikvaren.
Belysning	To takampler med runde glasskuper. To veggmonterte kuppellamper med porseleensokkel.	Taklampene er av nyere dato og har lav verneverdi. Ved behov kan elektriske komponenter erstattes og kupler skiftes ut med tilsvarende. Eventuell utskifting av lampene som helhet med andre lampetyper må avklares med Eienomsavdelingen.
Annet	Pipeløp og brannmur i hjørnet mot nordvest (delvis skjult av bokhyller). Brannmuren er pusset og malt i veggfargen.	Reparasjoner må skje med kalkpuss og diffusjonsåpen maling.

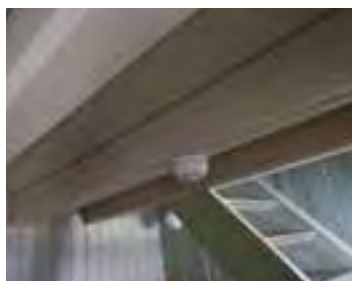
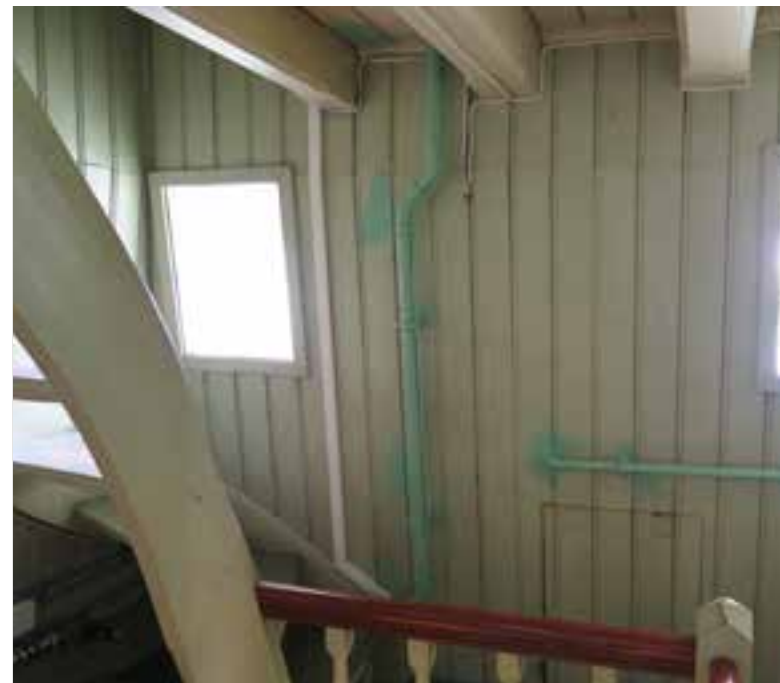
ROM: 301–305

Himling og trapp opp til tårnrom

Rundt vindu i dyp nisje

Over: Nordveggen

Under: Trappen ned til andre etasje

Trapperommet som fører opp til tårnrommet, er godt bevart med opprinnelig panel, tregulv og trapp med rekkverk. Rommet har to runde vinduer i dyp nisje i nordveggen. Opprinnelig var det to til; mot øst og vest. Disse er nå gjenpanelt.

BYGNINGSDEL	BESKRIVELSE	TILTAK/VEDLIKEHOLD
Himling	Kledning av malt perlestaffpanel i trapperommet. Loftsrommene på alle fire sidene er uinnredet råloft med synlig sperreverk og taktro.	Himlingen kan males opp med linoljemaling i samme farge som eksisterende. Større endringer som utskifting av himlingsbord, innkledning eller hulltaking, er søknadspliktige.
Vegger	Trapperommet har kledning av malt perlestaffpanel. Kryploftene har synlige sperrer og taktro.	Veggene kan males opp med linoljemaling i samme farge som eksisterende (på bakgrunn av fargeundersøkelse). Kryploft beholdes umalte. Større endringer som utskifting av panelbord, innkledning eller hulltaking, er søknadspliktige.
Dører	Panelte luker inn til alle fire loftsrommene, delvis topphengslet, delvis sidehengslet. Alle er malt i veggfargen.	Vedlikeholdes som veggene.
Gulv	Opprinnelig, malt tregulv og malte trinn i trappa. Gulvene på råloftene er dekket med isolasjonsmatter.	Trapperommet mellom 2. etasje og loftsrommet har opprinnelige, malte gulv/trapper med aldersslitasje og patina. Flikking med samme type maling/farge som eksisterende regnes som vedlikehold. Inngrep og endringer av farge er søknadspliktig.

Fast inventar	Rekkverk med meglere, malt håndløper og dreide ballustre.	Rekkverket kan males opp med linoljemaling i samme farge som eksisterende. Større endringer er søknadspliktige.
Belysning	Veggmontert kuppellampe med porselens-sokkel.	Ved behov kan elektriske komponenter erstattes og kupler skiftes ut med tilsvarende. Eventuell utskifting av lampene som helhet med andre lampetyper må avklares med Eienomsavdelingen.
Annet	Det er to runde vinduer i dype veggisjer på nordveggen. Stor takluke opp til tårnrommet. Rør, som tidligere var knyttet til saltvannstanken i tårnrommet, går gjennom trapperommet.	Opprinnelig var det tilsvarende vinduer mot øst og vest. De ble senere fjernet/kledd inn. De to som er igjen, har høy verneverdi. Nisjen vedlikeholdes som veggene, men kan ikke endres/kles inn uten godkjenning fra Riksantikvaren.

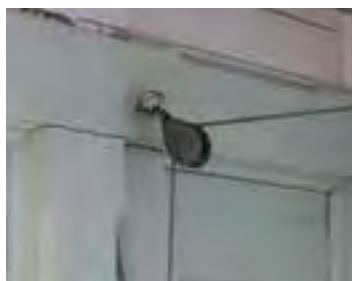
Trinse for gulvluke

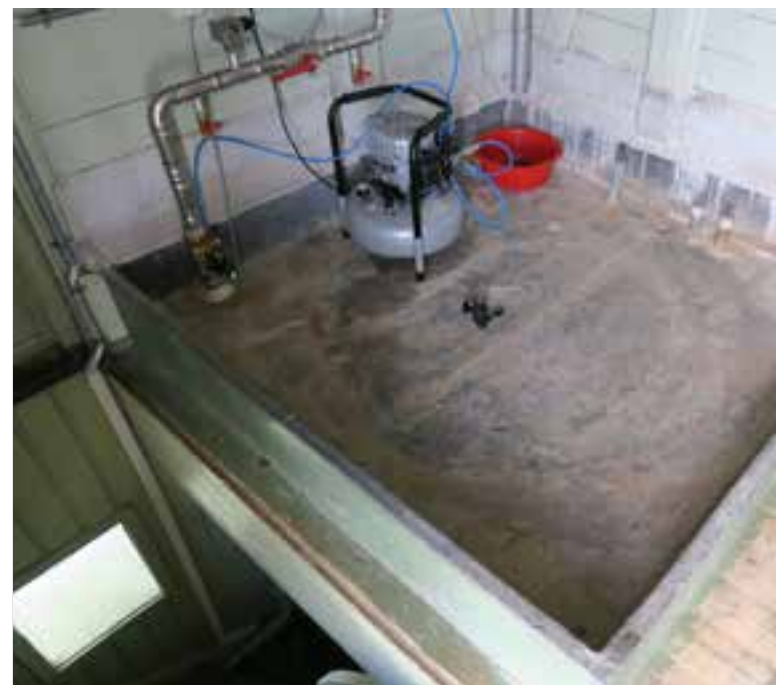
Over: Kar for saltvannstank

Under: Gulvluke ned til tredje etasje

Tårnrommet huset opprinnelig en stor tank som forsynte laboratoriene i etasjene under med saltvann. Rørsystem og kraner finnes fortsatt i flere rom. I dag er tanken fjernet, men metallkaret i nordøstre hjørne viser hvor tanken stod. Med unntak av saltvannstanken er rommet intakt med opprinnelige overflater.

Fast inventar	Metallkar for tidligere saltvannstank i nordøstre hjørne. Div. veggmonterte hyller av ulik alder og utforming.	Metallkaret er en del av den opprinnelige innredningen og har verneverdi som historiefortellende element. De veggmonterte hyllene regnes som løst inventar og er ikke omfattet av fredningen. Ev. fjerning av dem avklares med Eiendomsavdelingen.
Belysning	Rund kuppellampe med porselenssokkel	Ved behov kan elektriske komponenter erstattes og kupler skiftes ut med tilsvarende. Eventuell utskifting av lampene som helhet med andre lampetyper må avklares med Eiendomsavdelingen.

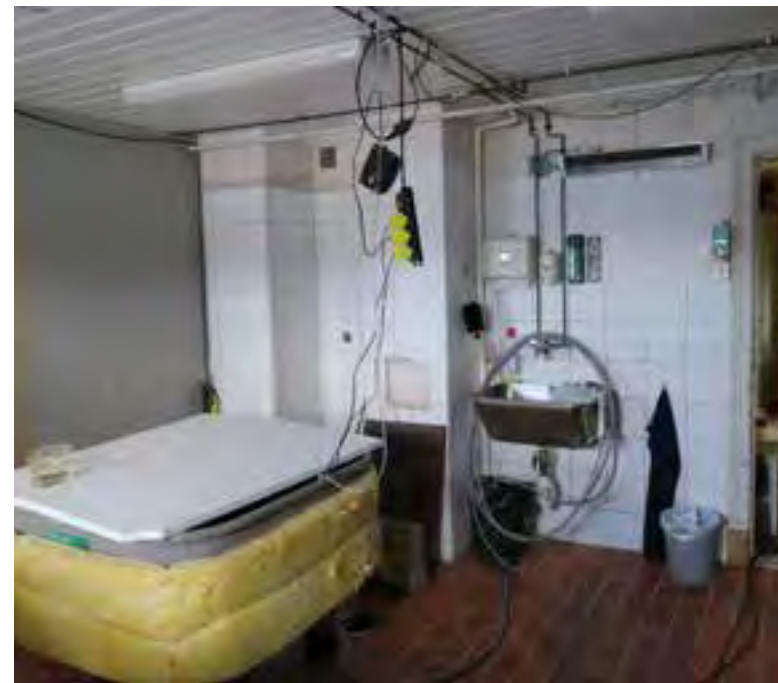
Over: Rommet sett mot nordøst

Under: Rommet sett mot nordvest

Rommet er på plantegning fra 1945 omtalt som «Akvarierom». I nordøstre hjørne av rommet er det etablert to små rom i nyere tid; det ene har dør til U01, det andre har dør ut til korridor U04. Verneverdiene er særlig knyttet til opprinnelige og eldre overflater som himling, murvegger, dør til gang og vinduer.

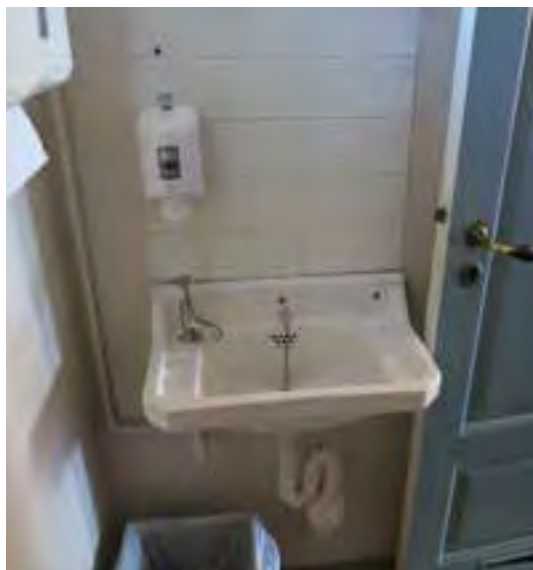
Servanten ble montert da toalettene ble innredet i 1946.

Rommet der toalettene er i dag, var opprinnelig et vindfang med tofløyet utgangsdør mot nord. I 1946 ble toalettene etablert. I den forbindelse ble vindfanget delt i to, utgangsdøra fjernet og åpningen i muren gjenmurt. Det ble etablert to små vinduer i nordveggen, ett til hvert toalett. Toalettrommene er i hovedsak bevart slik de ble etablert, med unntak av at klosettet er skiftet ut. Det er viktig å ta vare på originaldelene fra 1946 som servant, dør og overflater.

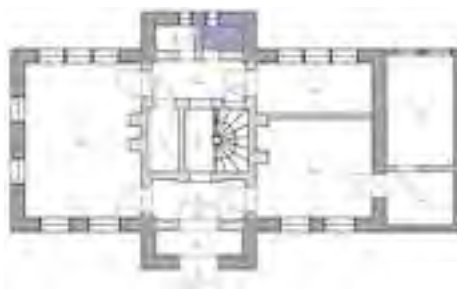
Vindu etablert i 1946

Rommet der toalettene er i dag, var opprinnelig et vindfang med tofløyet utgangsdør mot nord. I 1946 ble toalettene etablert. I den forbindelse ble vindfanget delt i to, utgangsdøra fjernet og åpningen i muren gjenmurt. Det ble etablert to små vinduer i nordveggen, ett på hvert toalett. Toalettrommene er i hovedsak bevart slik de ble etablert, med unntak av at klosettet er skiftet ut.

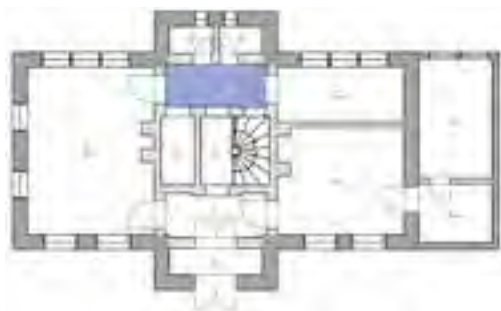
Inspeksjonsluke av støpejern

På plantegningen fra 1946 er rommet omtalt som «Forgang». Rommet var opprinnelig en gang mellom utgangspartiet på nordsiden (som ble gjenmurt da toalettene ble etablert i 1946) og rom innenfor. Rommet har det opprinnelige, flislagte gulvet bevart, med inspeksjonsluke for avløpsrørene i støpejern. Det er viktig at dette tas vare på og ikke endres.

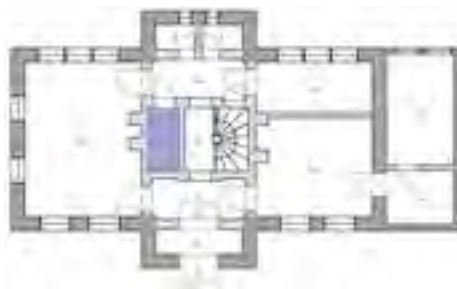
Gulvene i U05 og U04

Rommet er på plantegning fra 1946 omtalt som «Fotomørkerom». I forbindelse med etableringen av toalettene ble det trukket en ventilasjonskanal fra «Akvarierommet», via mørkerommet og ut til toalettene (finnes fortsatt). Det er viktig å bevare opprinnelige overflater som himling, vegger, gulv og dør.

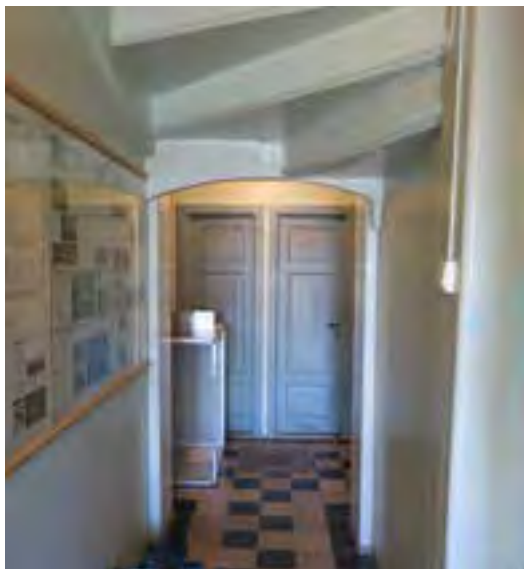
Gangen sett mot rom U04 og toalett dørene der.

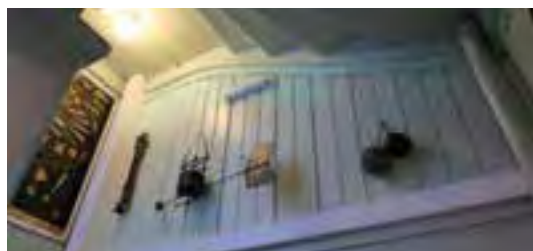
Veggen i trapperommet

BYGNINGSDEL	BESKRIVELSE	TILTAK/VEDLIKEHOLD
Himling	Underside av trappa utgjør deler av himlingen. Himlingen under trapperepos er kledd med malt perlestaffpanel.	Himling og underside av trappa kan males opp med linoljemaling i samme farge som eksisterende. Større endringer som utskifting av himlingsbord, innkledning eller hulltaking, er søknadspliktige.
Vegger	Pussete og malte teglvegger. Øvre del av trapperommet er kledd med malt perlestaffpanel. Buet åpning i murveggen mellom U07 trapperom og U08 gang. Veggene er malt i en lys, grågrønn farge.	Veggene kan males med diffusjonsåpen maling, fortrinnsvis kalkbasert. Panel behandles med linoljemaling i samme farge som eksisterende.
Dører	-	-
Gulv	Keramiske fliser lagt i sjakkmønster; sorte og lys oker.	Flisene er opprinnelige fra da huset ble bygd og har høy verneverdi. De skal ikke endres/overflatebehandles.
Belysning	Takmontert kuppellampe med porselenssokkel.	Elektriske komponenter kan skiftes ut. Eventuell endring av lampetype må avklares med Eiendomsavdelingen.

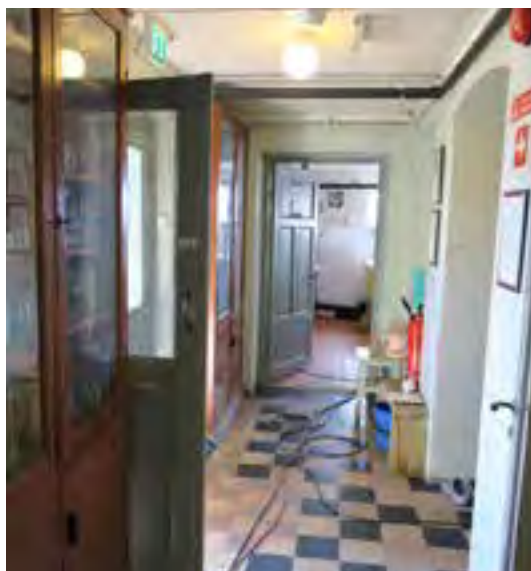
Gangen sett mot akvarierommet.

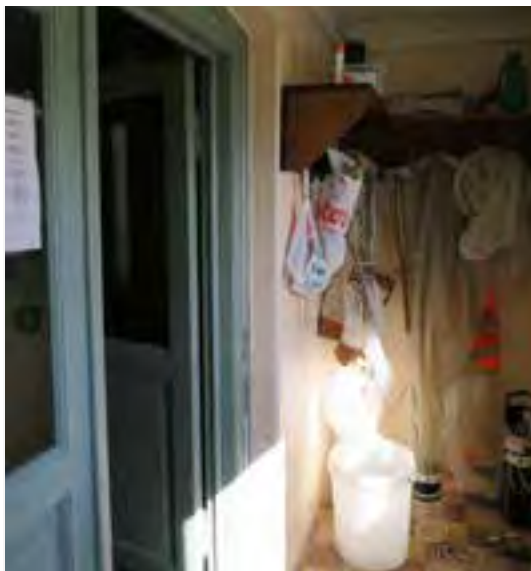
Vindfanget med opprinnelig dør og gulvfliser

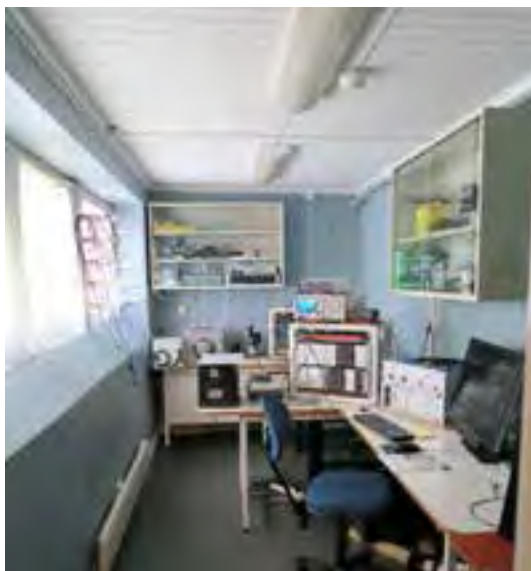
Rommet sett mot øst.

Opprinnelig var rom U10 og U11 ett rom. Veggen mellom dem (en 1/2 steins teglvegg) ble etablert i 1946. På plantegningen som fulgte med byggemeldingen, er rommet omtalt som «Kulturrom» og ble brukt til framdyrking av algevekster. Rommet har nytt belegg på gulvet og nytt perlestaffpanel på østveggen og mot rom U11.

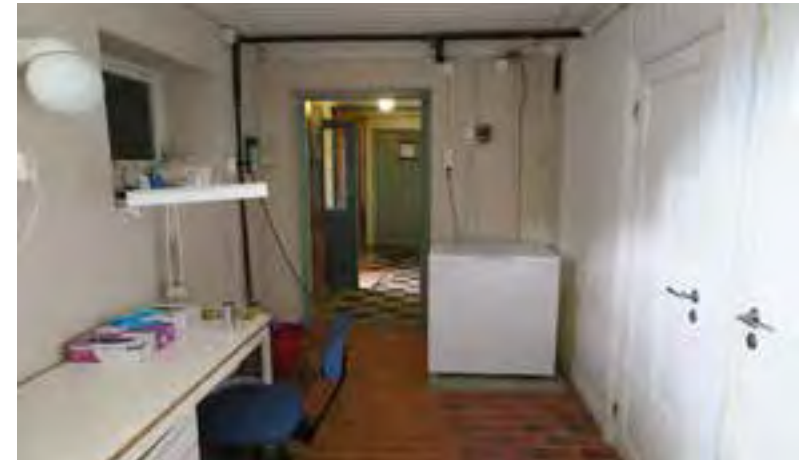
Opprinnelig var U11 og U10 ett rom. Disse ble avdelt med halvsteinsvegg i 1946. I nyere tid er det satt inn panelt lettvegg og etablert to mindre rom (laboratorier) i nordre del av rommet. Disse har nye fyllingsdører.

Verneverdiene er i dette rommet er i hovedsak knyttet til opprinnelige murvegger, himling og dør ut til gangen.
