Forvaltningsplan for fredet bygning

AN01 BIOLOGISK FORSKNINGSSTASJON (BIOLOGEN), DRØBAK

Planen er utarbeidet av Forsvarsbygg nasjonale festningsverk på oppdrag fra Universitetet i Oslo.

Oslo, juni 2016

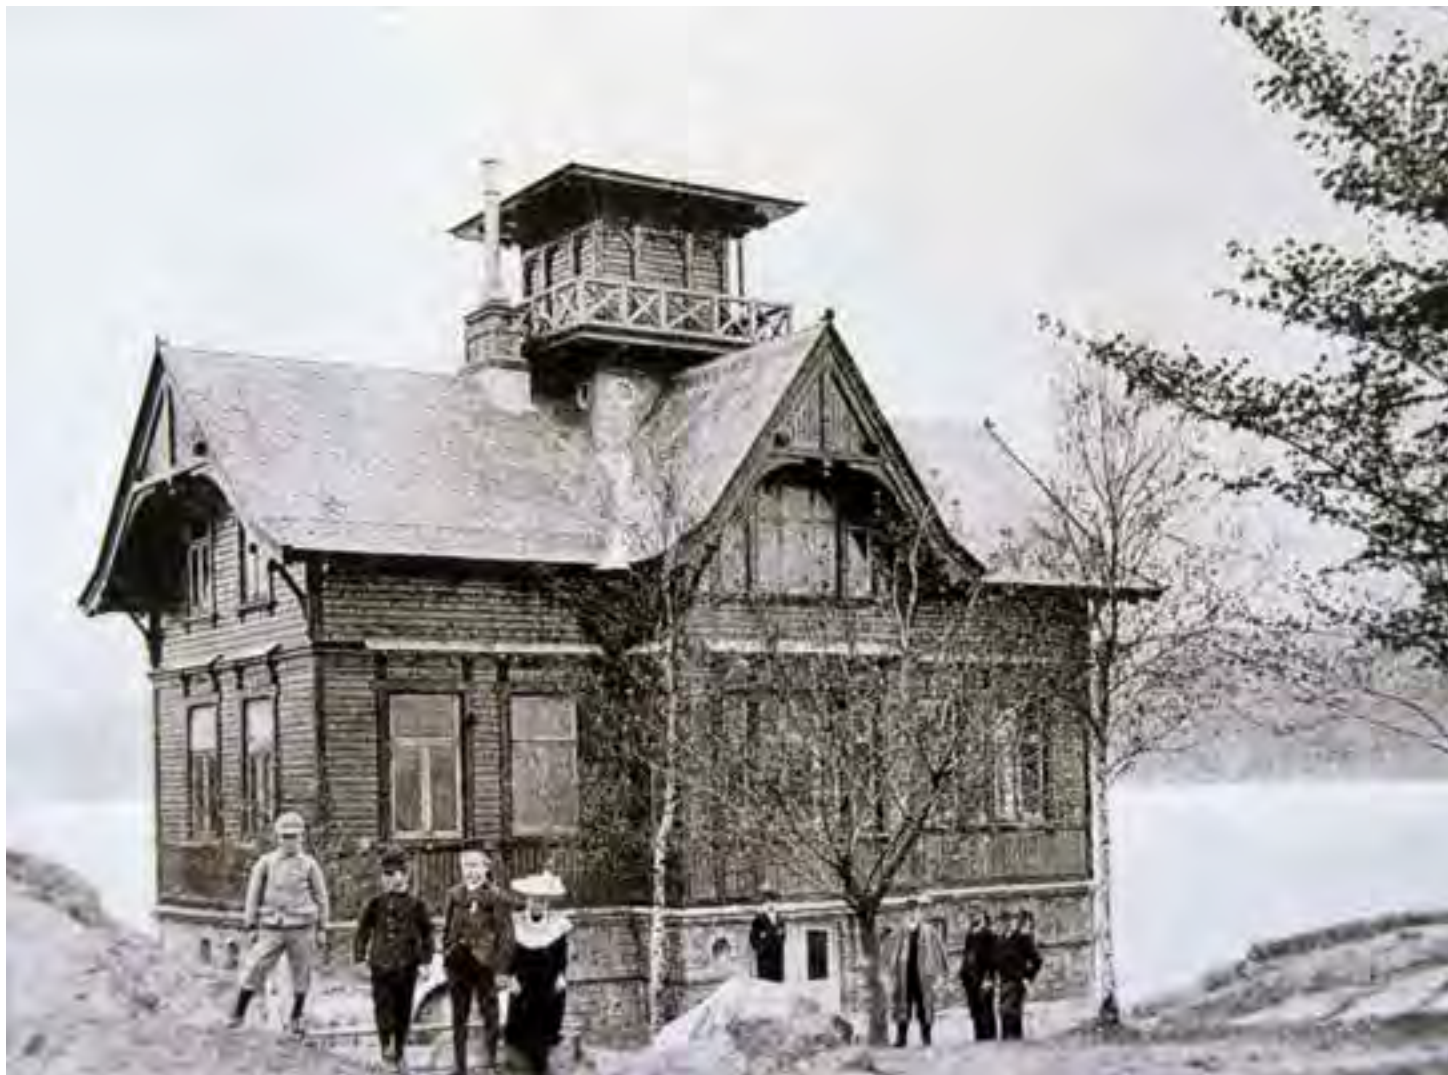
Foto fra åpningen av Biologen 24. juni 1894. Bildet viser nordfasaden med upusset sokkelmur og med inngangsparti til sokkeletasjen. Tårnet har rekkverk med andreaskors (trolig av tre) og oppdelt fasadekledning. Pipene har ett løp.

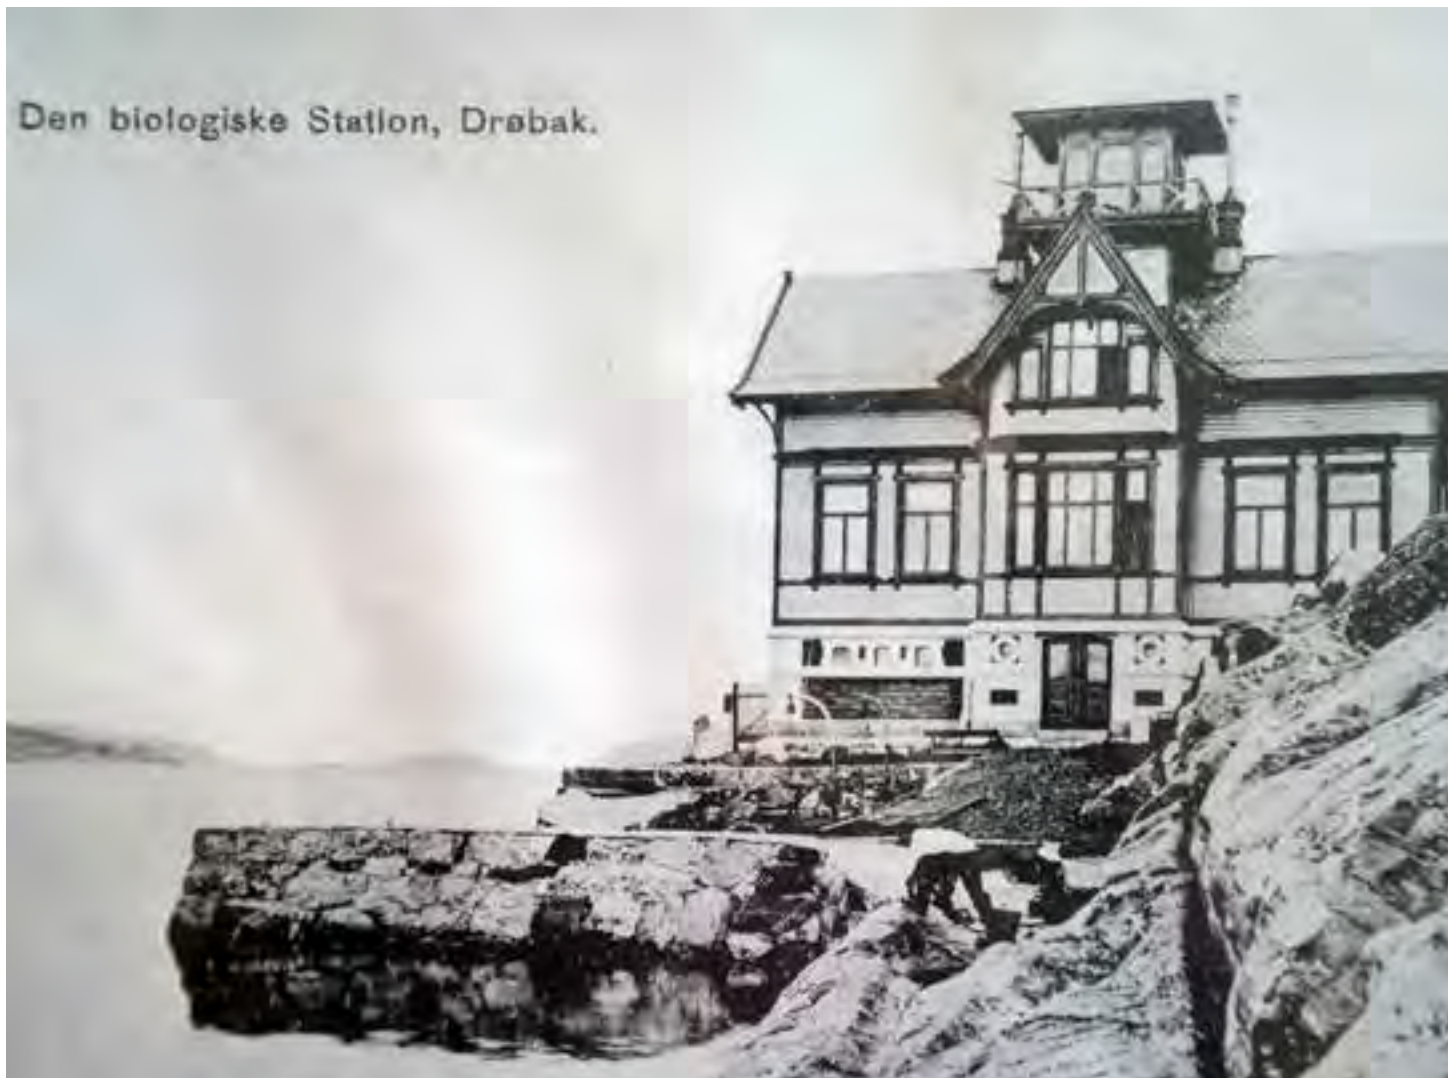
Bildet viser sørfasaden med delvis pusset og malt sokkelmur.

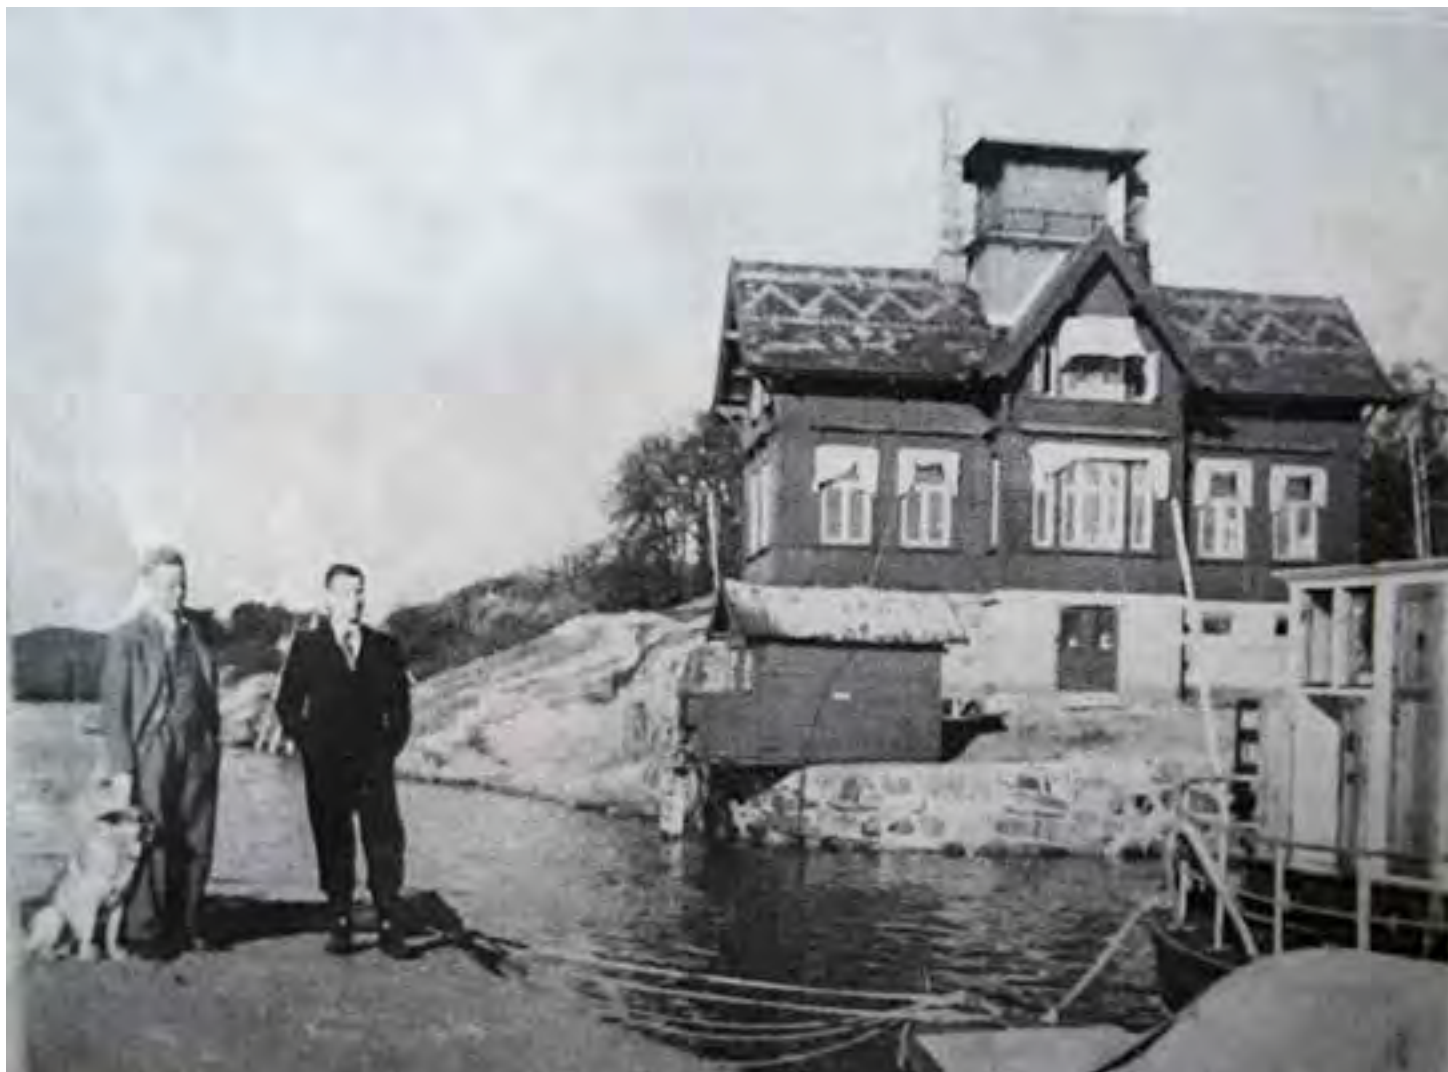
*Fotografi fra 1948 som bl.a. viser mønsteret i det opprinnelige skifertaket. Bildet viser også at tårnet er bygd om med nytt panel og rekkverk, og at pipene er endret.
Foto: Avfotografering av innrammet fotografi på Biologen*

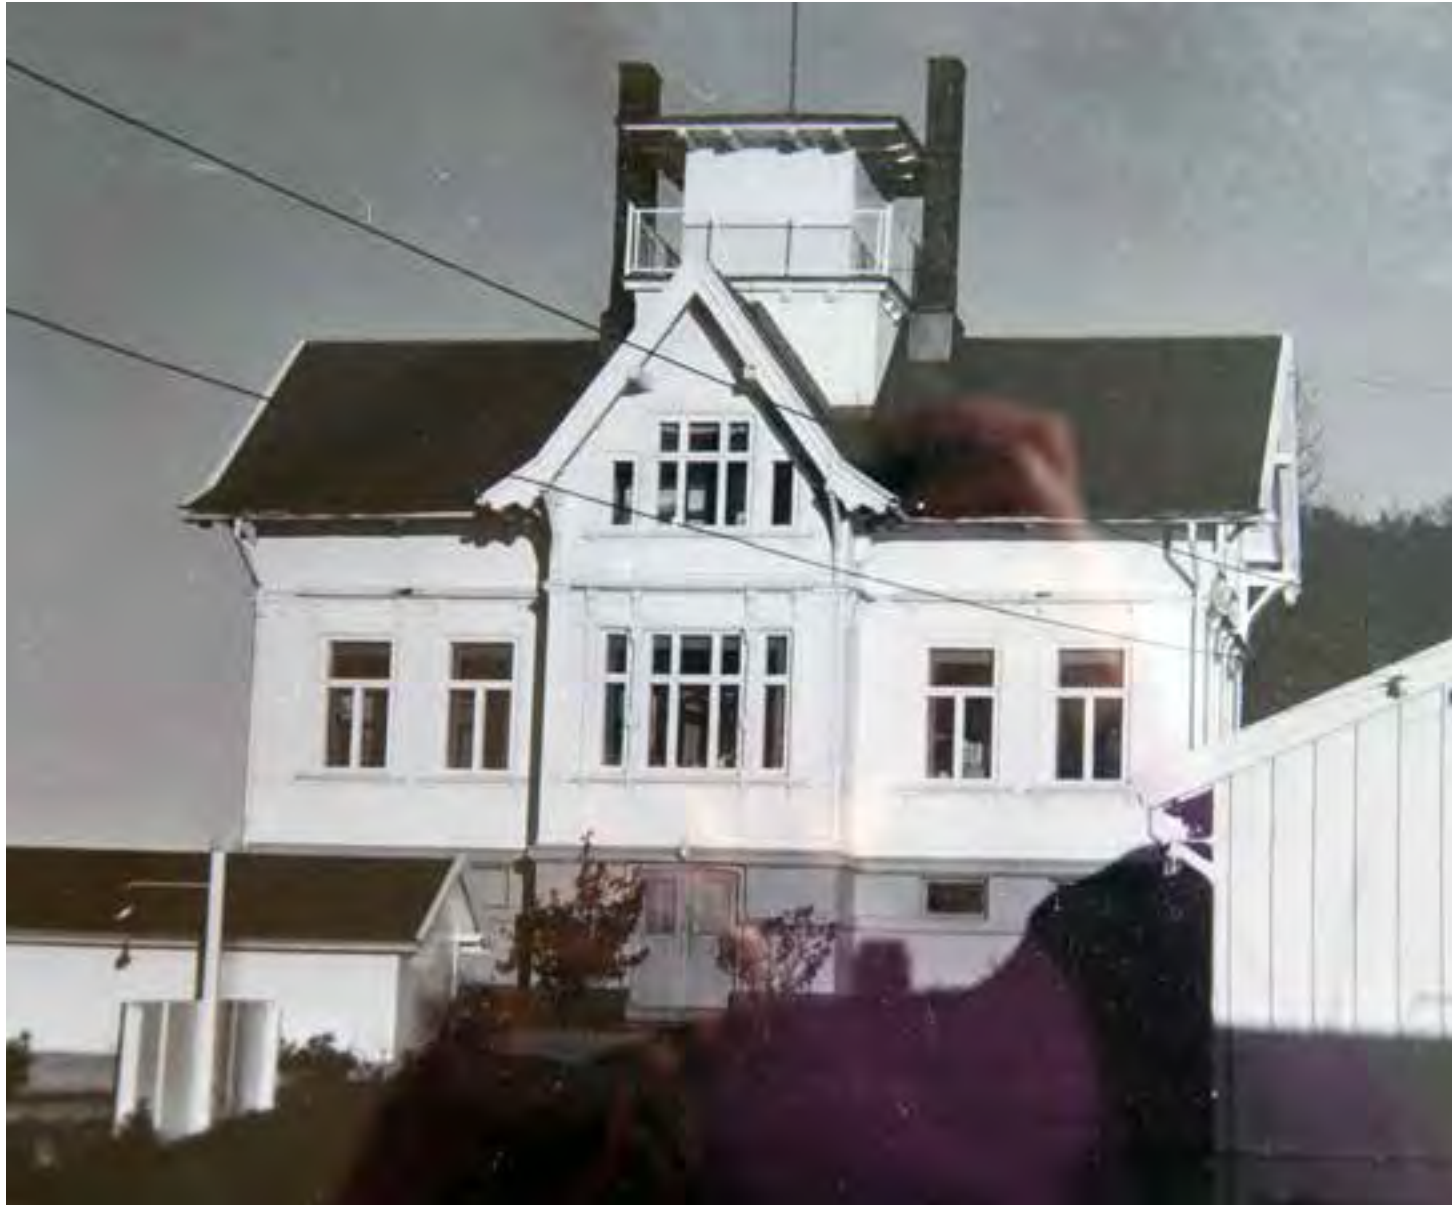
*Biologen i hvit fargedrakt og helpusset mur.
Foto: Avfotografering av innrammet foto-
grafi på Biologen*
