**Forvaltningsplan for fredet bygning
TØ05 ROBERT COLLETTS HUS**

Planen er utarbeidet av Forsvarsbygg nasjonale festningsverk på oppdrag fra Universitetet i Oslo.

Oslo, juni 2016

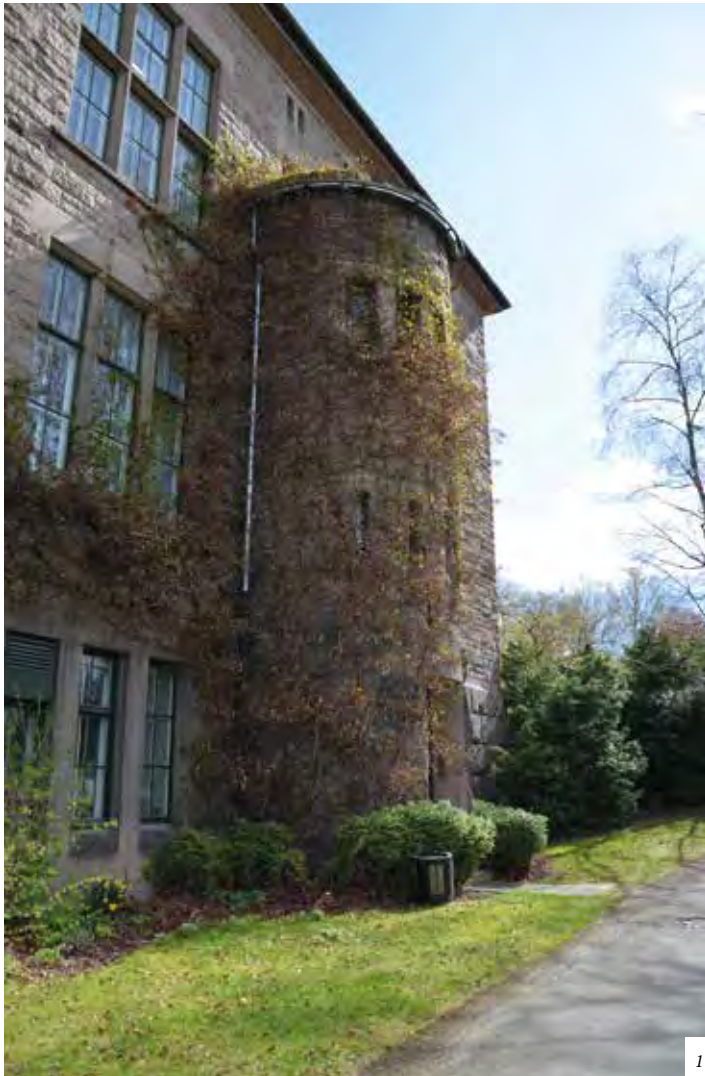
1

1. Buet trapperom stikker ut fra fasaden mot vest.

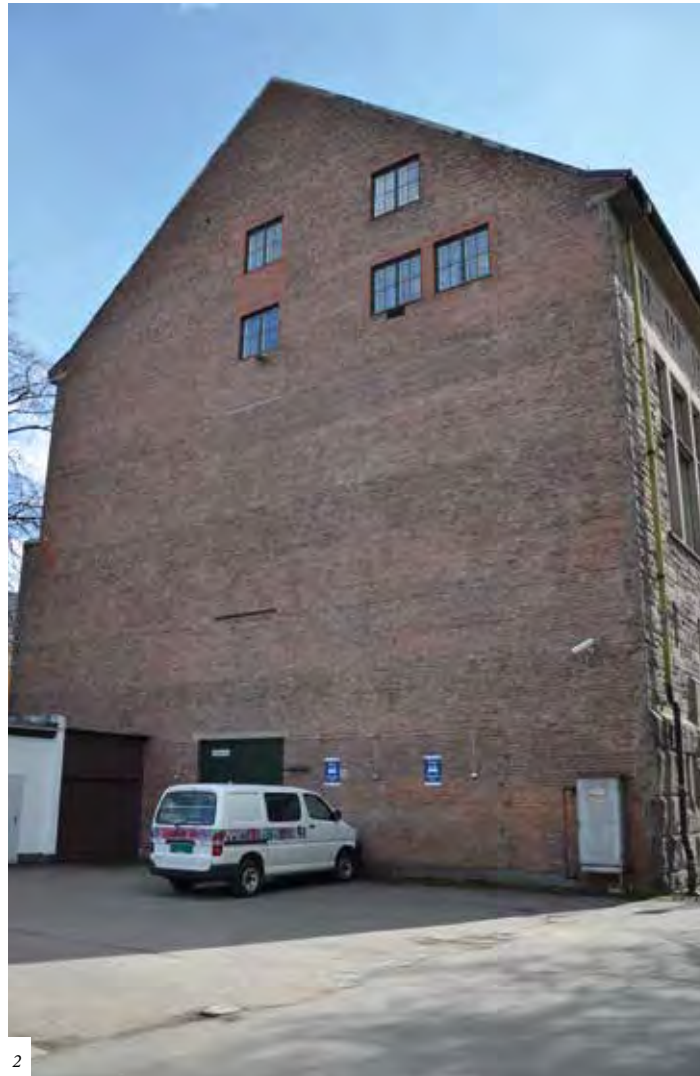
2

2. Gavlveggen mot nord. Opprinnelig var det planlagt en tverrfløy mellom Zoologisk og Geologisk museum som ikke ble bygd. Denne veggen har derfor ikke forblending av granitt som øvrige vegger.

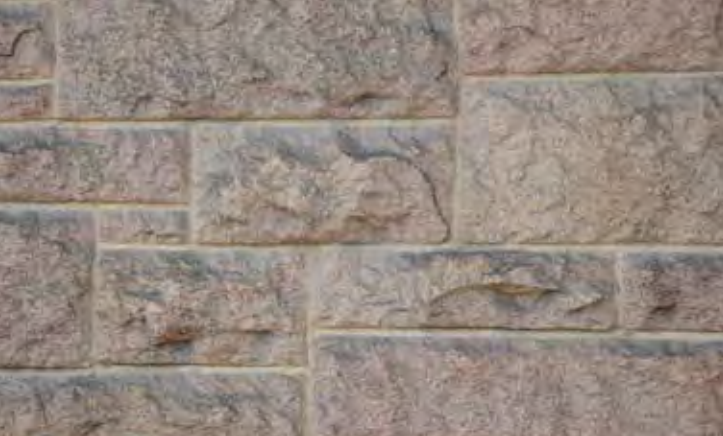
Fasaden er forblendet med granittstein lagt i dekorativt mønster.

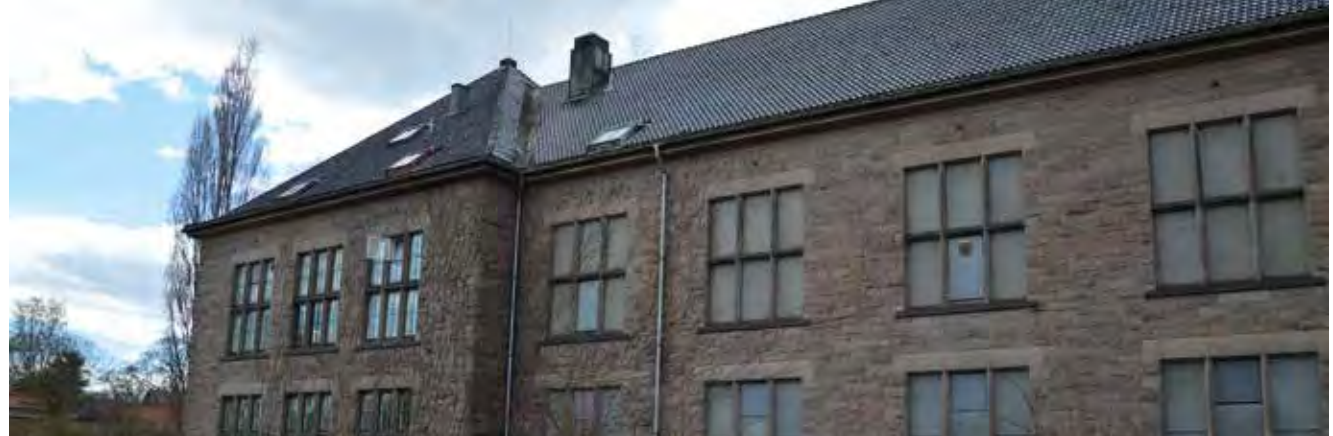
Fasaden mot øst, fløyen lengst syd. Vinduene i midtfløyen er forblendet med skiferplater på grunn av utstillingsrommene som er innenfor.

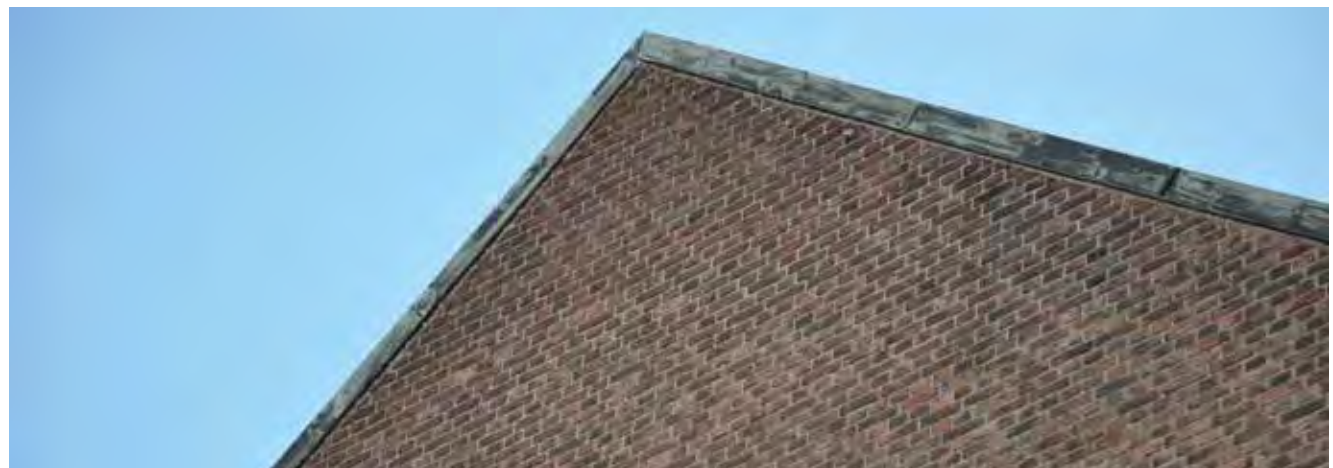
Gavlveggen mot nord var opprinnelig planlagt med en tverrfløy mot Geologisk museum. Vegg har blitt stående med blankmur og beslag av kobber.

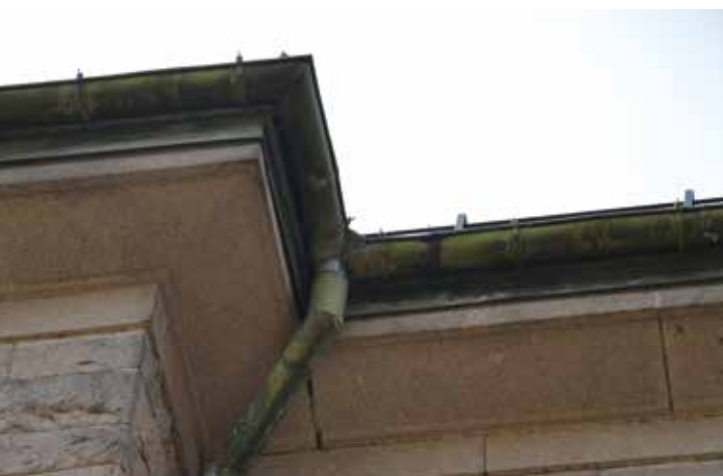
Renner og nedløp av kobber

På fredete bygninger skal den tradisjonelle materialbruken og utførelsen videreføres. Ødelagte renner eller beslag gir store fukt-påkjenninger på konsentrerte deler av huset og gir fort skader. En ødelagt takrenne er mye verre enn ingen takrenne! Vedlikehold av renner og nedløp er avgjørende for godt bygningsvern. Takrenner og nedløp på Robert Colletts hus er hovedsakelig av kobber.

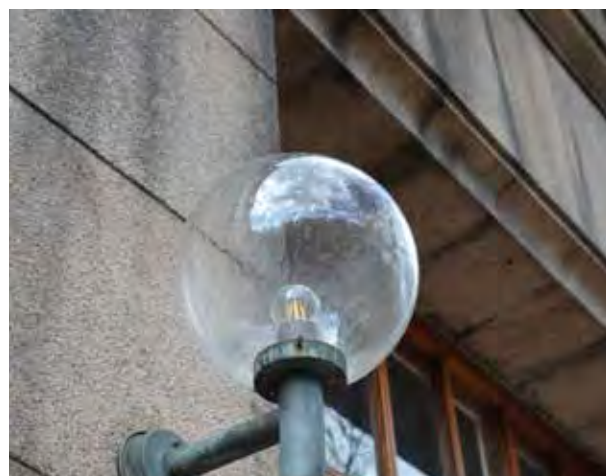
Eldre belysning ved hovedinngangen mot øst

<p>Belysning</p>	<p>På hver side av hovedinngangen mot øst henger det belysning som trolig er fra 1960-tallet. Armaturen er av kobber og har en stor kuppel av glass. Ved inngangen mot syd henger det opprinnelig belysning av kobber og glass, tilsvarende armatur er bevart på flere museumsbygninger. Over mindre sideinnganger er det montert nyere kopier av tradisjonelle "fjølslamper" med svanehals. Over inngang til trapperom mot vest er det et rektangulært plafond av glass og metall, trolig fra 1960-tallet.</p>	<p>Den elektroniske innmaten i belysningen kan skiftes ut ved behov. Den opprinnelige belysningen av kobber har høy verneverdi. Endringer eller montering av ytterligere belysning skal gjøres i samråd med Eiendomsavdelingen.</p>

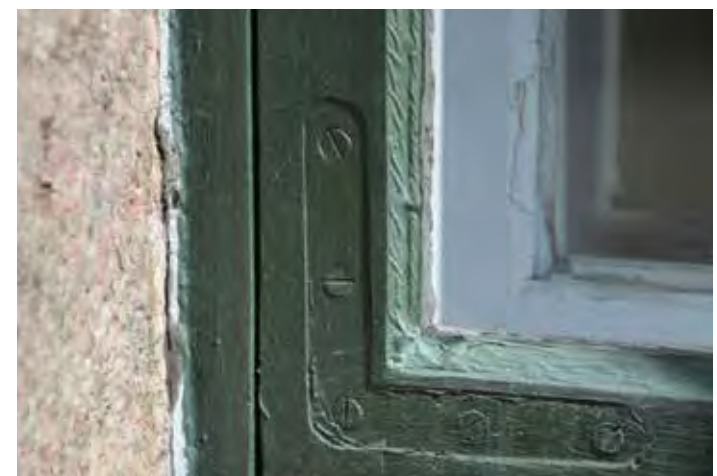
Eldre vindu med innfelte hjørnejern, trolig fra 1960-tallet.

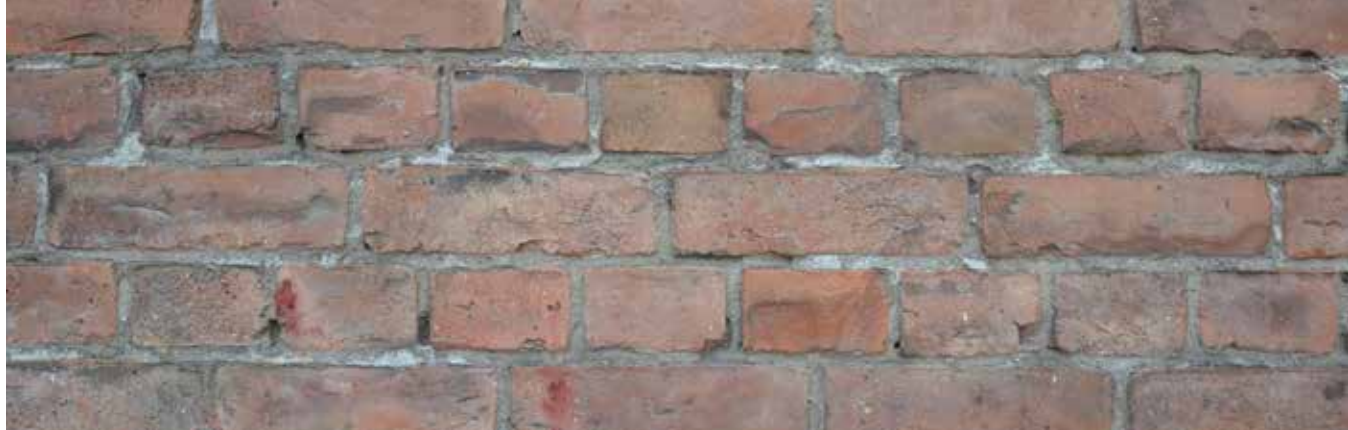
Detaljbilde av blankmuren på galvfasaden mot nord

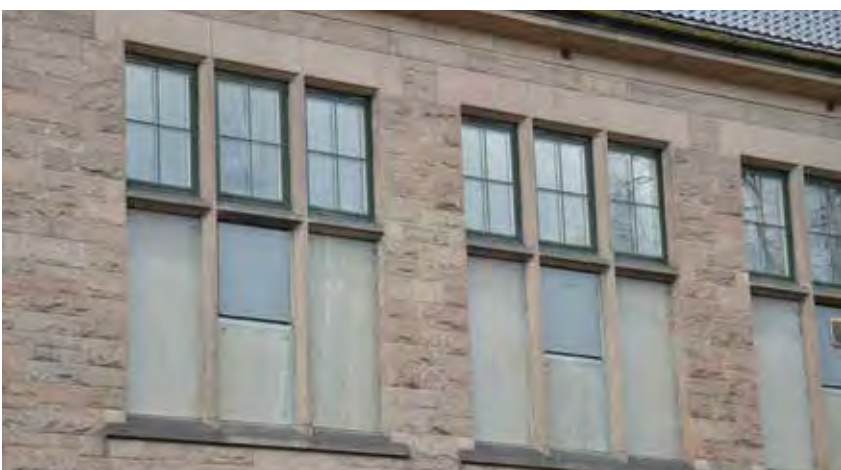
Vinduer i 2. etasje mot øst, delvis forblendet med skiferplater.

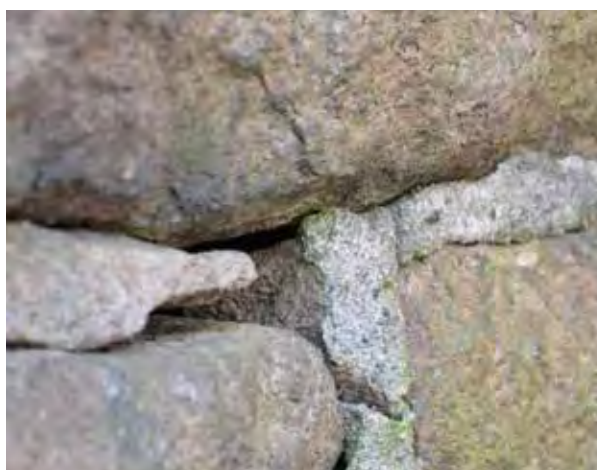
Detaljbilde av granittmuren mot syd

Noen steder er forblendingssteinen lagt på en såle av murt tegl for å avhjelpe ujevnheter. Dette kan være et utsatt punkt om ikke teglen er frostsikker, noe som er blitt vanlig først i nyere tid. Som til grunnmurer av naturstein, ble det vanligvis benyttet hard og bestandig stein, for eksempel granitt, gneis eller skifer. Fundamentet på Robert Colletts hus er av betong, og forblendingen er av granitt.

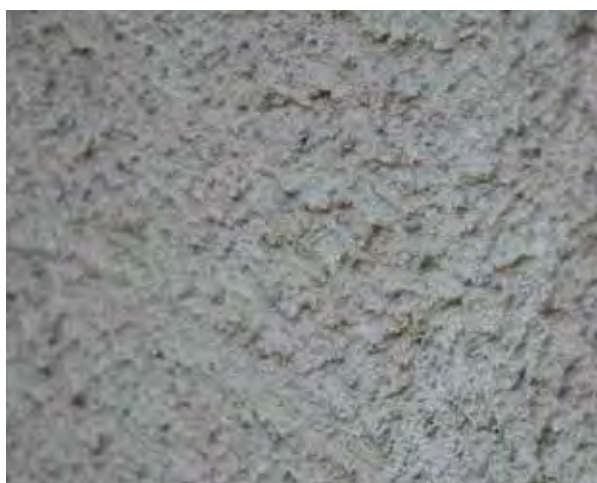
Detalj av forblending foran vinduene i sokkeletasjen mot øst

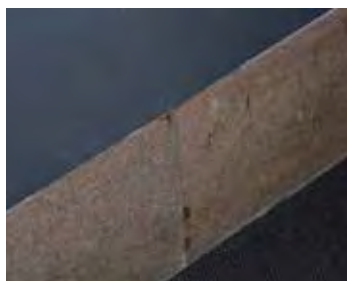
Nedre del av veggen er kledd med granitt.

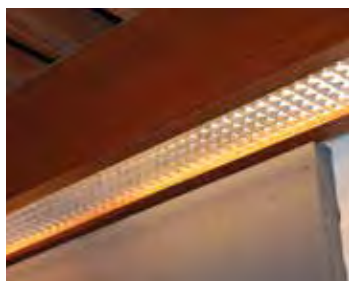
Innfelt belysning i himlingen

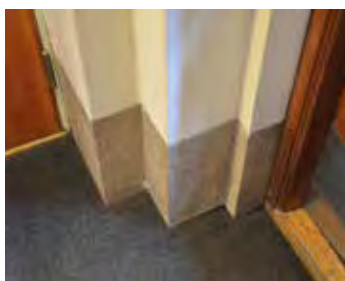
Nedre del av veggen er kledd med granitt.

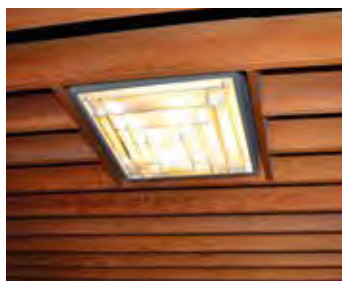
I himlingen er det spiler av tre med innfelt belysning. Trolig fra 1960-tallet.

BYGNINGSDEL	BESKRIVELSE	TILTAK/VEDLIKEHOLD
Himling	Himlingen er senket. Halvparten er platekledd, resten har spileverk av tre med innfelt belysning.	Platene vedlikeholdes med tilsvarende maling som eksisterende, spileverk kan behandles med olje eller lakk med tilsvarende farge som eksisterende.
Bæresystem	Stor, firkantet søyle av betong, kledd med malt strie.	Søylen kan vedlikeholdes med tilsvarende maling som eksisterende. Strietapetet er ikke opprinnelig og har lav verneverdi, men fjerning/endring gjøres i samråd med Eiendomsavdelingen.
Vegger	Veggene er kledd med malt strie eller av pusset og malt tegl. Malte plater til oppheng av utstilling. Nedre del av veggen er forblendet med granitt.	Strietapetet er ikke opprinnelig og har lav verneverdi, men fjerning/endring er søknadspliktig.
Dører	Dører til vindfang av oljet teak, med store felt av trådglass i dørbladet og mellom de to dørene.	Dørene vedlikeholdes med tilsvarende olje som eksisterende, Benarolje. Dørene er ikke opprinnelige, men er likevel omfattet av fredningen. Utskifting eller endring er søknadspliktig.

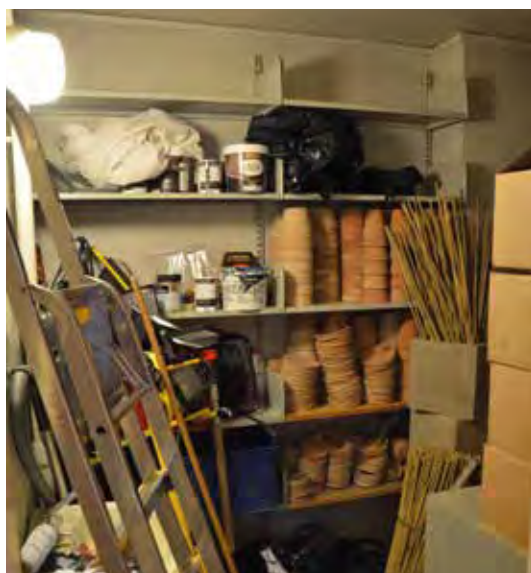
Rommet sett fra korridoren. Rommet brukes som lager og er innredet med faste hyller.

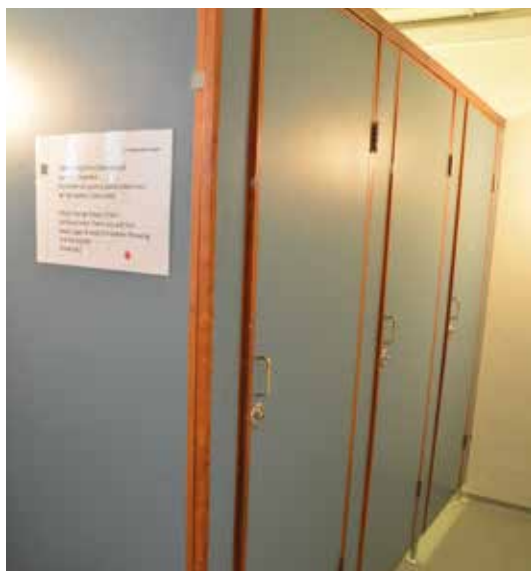
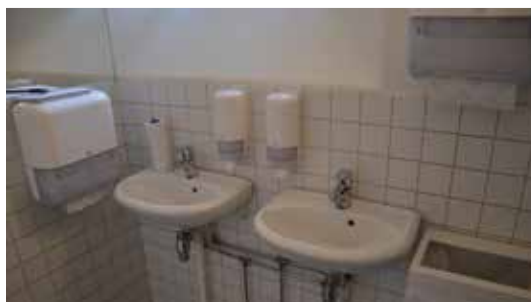
Over: Eldre toalettåser, trolig fra 1960-tallet.

Under: Moderne sanitærinneordning

Fast inventar	Toalettåser med spanskvegger, malt og med karm av lakkert tre. Trolig fra 1960-tallet. Moderne sanitærinneordning, servanter og toaletter.	Det faste inventaret er omfattet av fredningen, men har lav verneverdi. Endring eller utskifting er søknadspliktig.

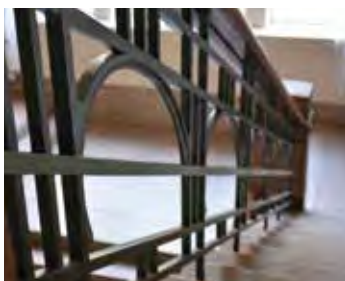
Trappen har rekkverk av malt støpejern.

Fast inventar	Trapp av granitt, både trinn og megler. Rekkverk av malt støpejern og håndlist av lakkert tre. I 2. etasje er det flere glassmontre innfelt i veggen, med belistning av lakkert tre. Et utstillingskap av tre og glass med detaljerte utskjæringer.	Malt støpejern vedlikeholdes med tilsvarende maling som eksisterende. Belistning rundt utstillingsmontre og skap vedlikeholdes med tilsvarende lakk som eksisterende.
Belysning	Pendelbelysning fra himlingen over trappen, med ca. 20 pendler med sokkel av messing. Lysekrone i himlingen på øverste etasjerepos, med armatur av messing og store glasskuper. Belysningen er trolig fra 1960-tallet. Nyere spotbelysning på skinne festet på veggen under det øverste reposit.	Belysningen av messing er trolig fra 1960-tallet, men er omfattet av fredningen. Endring eller utskifting gjøres i samråd med Eiendomsavdelingen.
Annet	Mellom undersiden av reposit i 2. etasje og himlingen i trapperommet i 1. etasje er det et rom hvor man har montert en utstilling, rommet har en glassvegg ut mot trappen.	Utstillingen ble trolig montert på 1960-tallet. Innholdet i utstillingen er ikke omfattet av fredningen, men struktur og glassvegg er fredet. Strukturelle endringer er søknadspliktige.

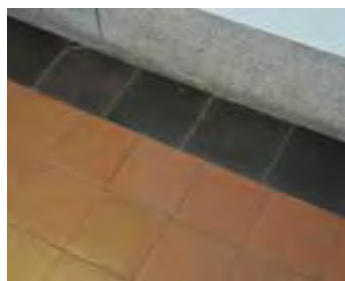
Gulvet øverst i trappen er belagt med eldre fliser, trolig fra 1960-tallet.

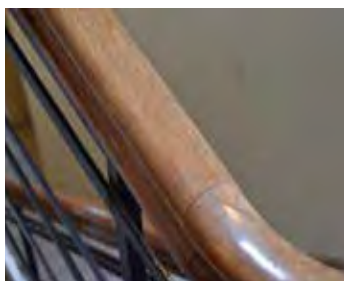
Rekkverk av lakkert tre

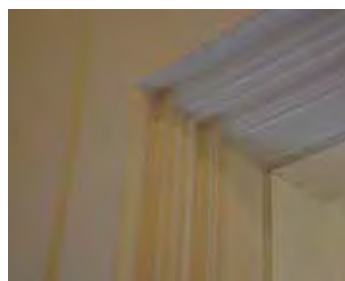
Karm og gerikter til lager er trolig opprinnelige.

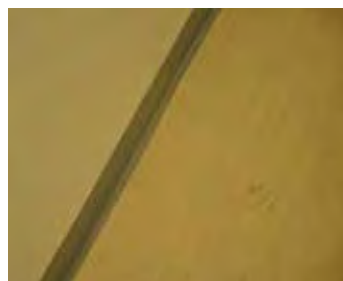
Gulvet i WC er belagt med eldre vinyl.

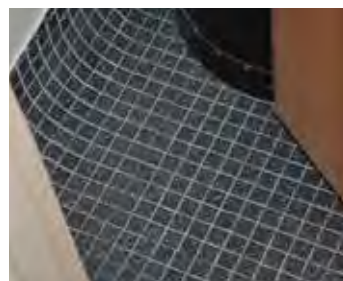
Gulvet i dusjen er belagt med nyere vinyl.

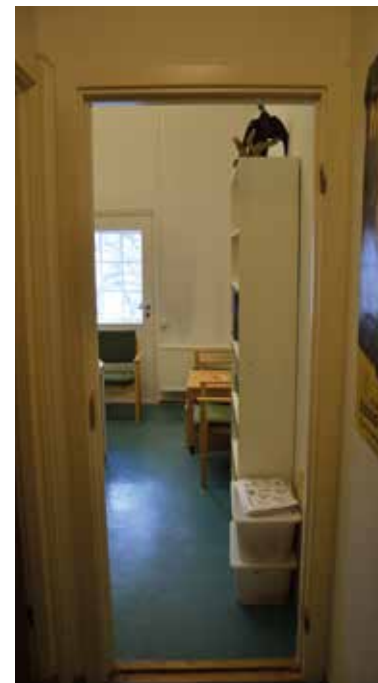
Korridoren sett mot kontoret.

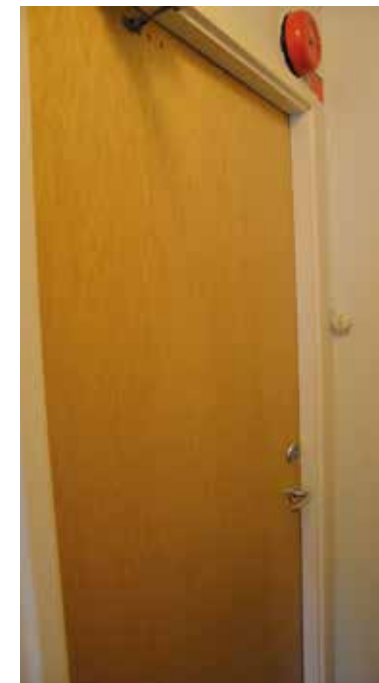
Eldre dør fra korridoren leder ut til bitrapp.

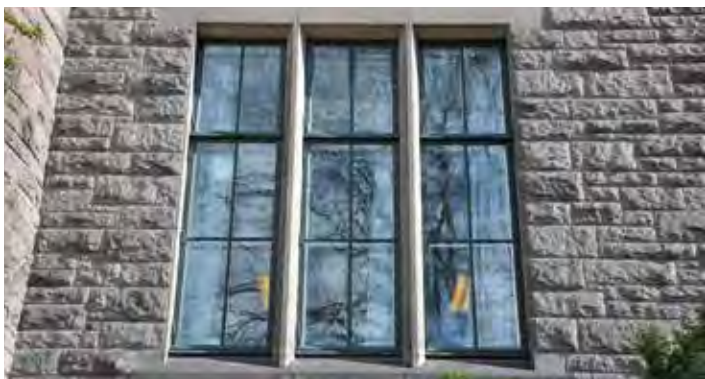
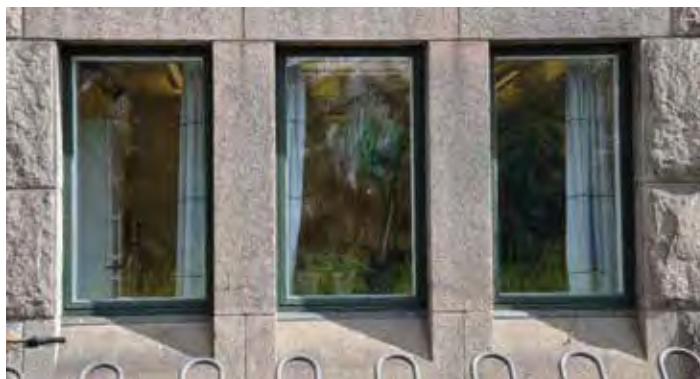
10.5 Vinduer av tre

De eldste trevinduene hadde glassruter sammenføyd med blyprosperer, men siden 1700-tallet har trevinduer med tresprosper vært dominerende i Norge. Tradisjonelle trevinduer har enkle glass innsatt i kittfals, ofte med innvendige varevinduer. Utover på 1900-tallet fikk vi koblete vinduer (to rammer koblet sammen til ett element med felles hengsel) og isolerglassvinduer.

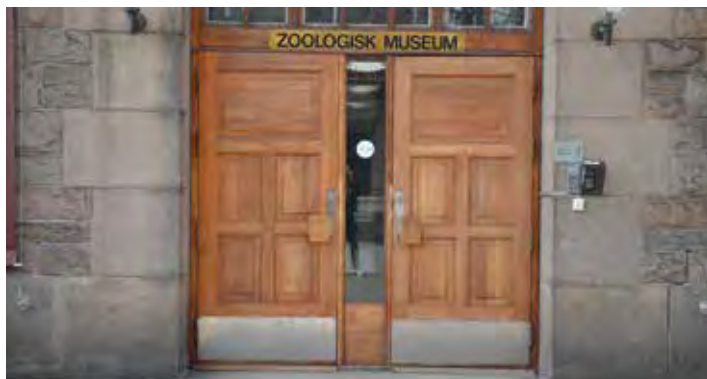
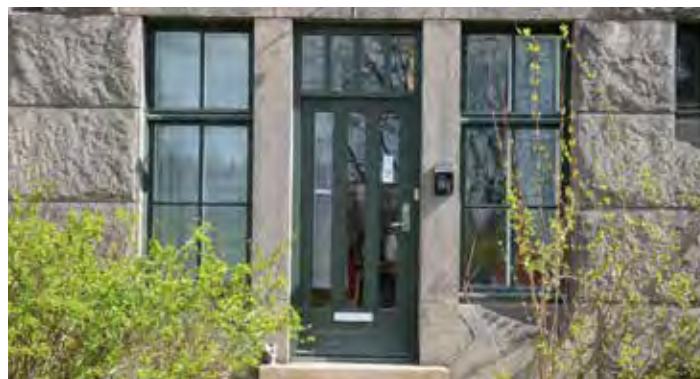
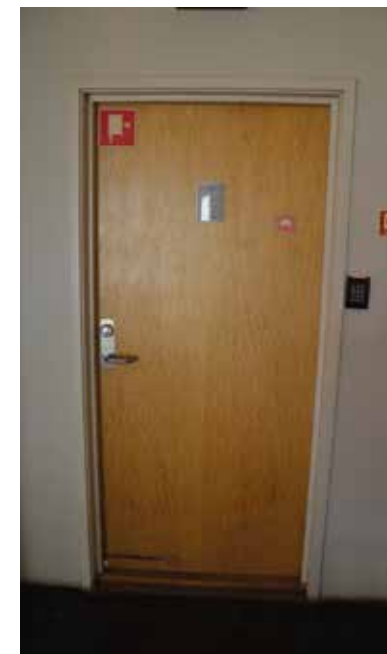
10.6 Dører av tre

Tre er det tradisjonelle materialet for dører i Norge, og det brukes fortsatt. Gamle dører har historiske, materielle og estetiske kvaliteter som er vanskelige å erstatte. Mange dører blir skiftet ut i eldre hus i den tro at de er utslitte, mens det egentlig bare er små reparasjoner, justeringer og overflatebehandling som er nødvendig. Dørene til de to hovedinngangene er av oljet teak, andre inngangsdører er av linoljemalt tre.

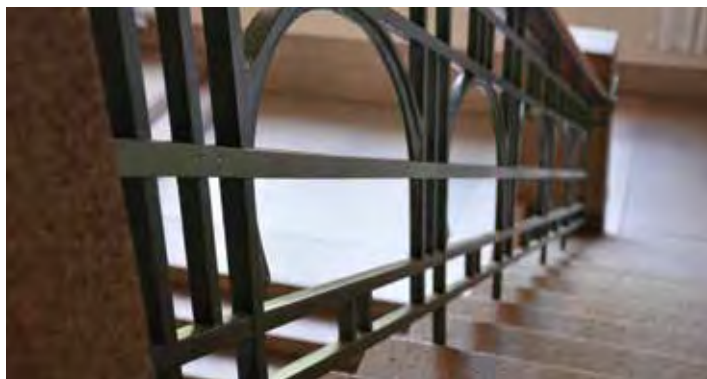
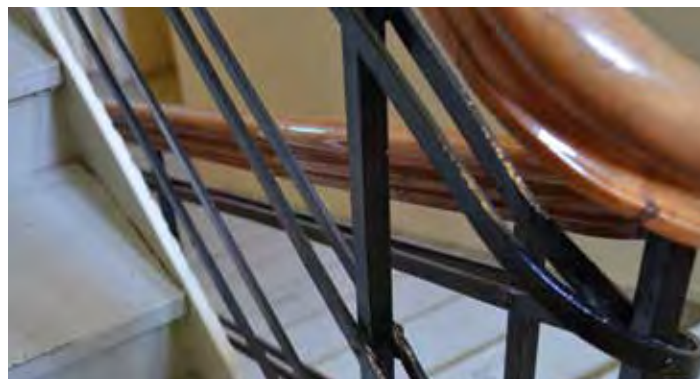
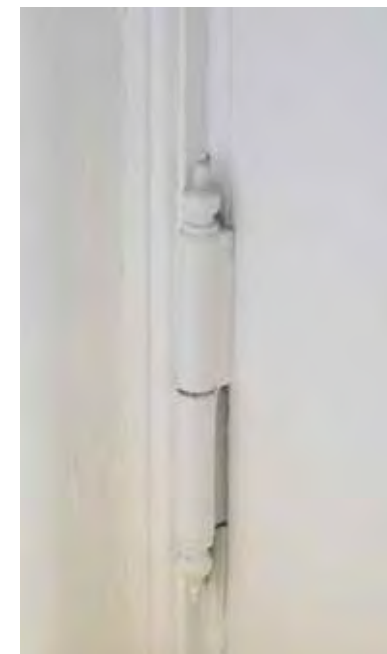
10.7 Rekkverk og bygningsdetaljer av smijern og støpejern

Elementer av smijern og støpejern er blant annet brukt som rekkverk, murankere i vegger, hengsler og beslag til dører og vinduer, dekorelementer og armaturer. I førindustriell tid ble disse smidd i en esse, senere ble støpejern det vanlige.

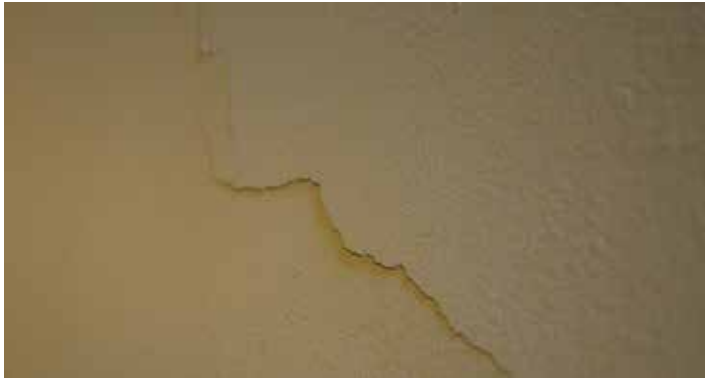
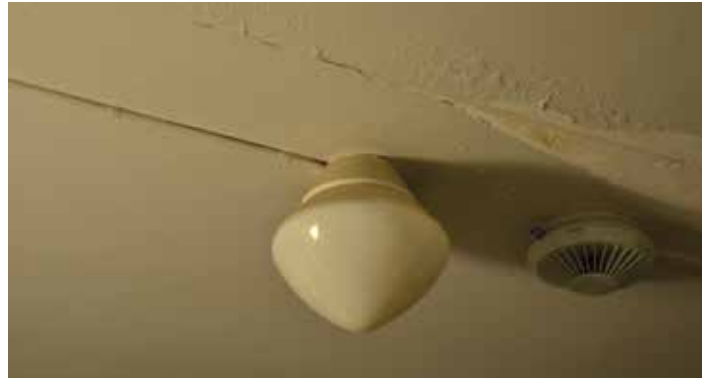
10.8 Innvendige overflater av puss

Innvendige vegger av mur er tradisjonelt pusset og malt. Pussarbeid på vegg og i tak utføres hovedsakelig på samme måte.

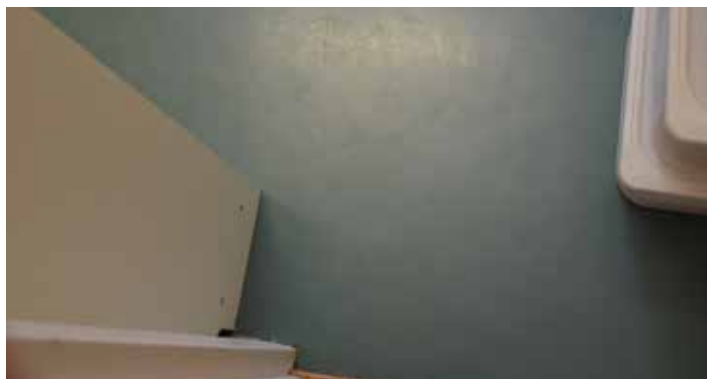
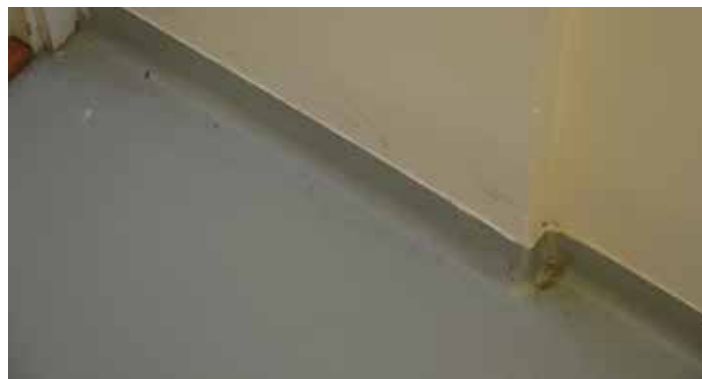
10.9 Linoleum/vinyl

Linoleum framstilles av linolje, harpiks og kork, som tilsettes fargepigment og legges på grov strie/jute. Materialet er omtalt allerede på 1600-tallet, men linoleum slik vi kjenner den i dag, ble funnet opp av Sir Frederick Walton i 1860. Han etablerte den første linoleumsfabrikken utenfor London i 1864. Fram til 1970 var linoleum det ledende gulvmaterialet i store deler av verden, og det var omkring 50 fabrikker i Europa. Bruken avtok i flere år, men linoleum har nå fått sin renessanse. Materialet har god slitestyrke og er et miljøvennlig valg.

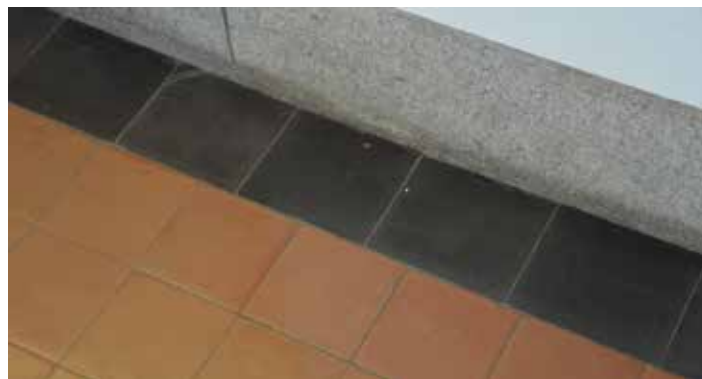
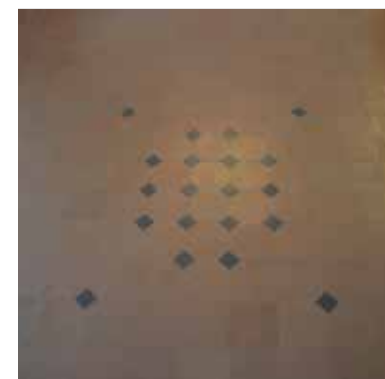
10.10 Keramiske fliser

Keramiske fliser er tynne plater av brent leire og/eller andre uorganiske råstoffer og brukes i hovedsak som belegg på gulv og vegger i våte og tørre rom, samt på utvendige flater. Keramiske fliser kan være glaserte eller uglaserte. Robert Colletts hus har eldre, keramiske fliser på toppen av hovedtrappen og moderne fliser på toalettene.
