**Forvaltningsplan for fredet bygning  
TØ06 PALMEHUSET**

Planen er utarbeidet av Forsvarsbygg nasjonale festningsverk på oppdrag fra Universitetet i Oslo.

Oslo, mai 2016

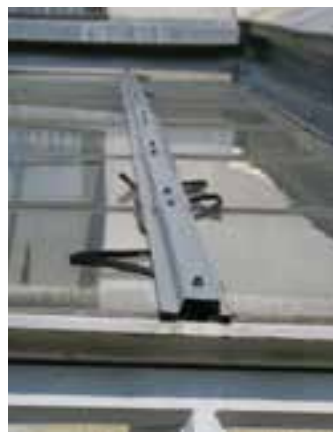
*Utskifting av tetningslister og enkeltglass i veksthusets takkonstruksjon regnes som vedlikehold, større omlegging eller endring av ruteinndeling er søknadspliktig.*

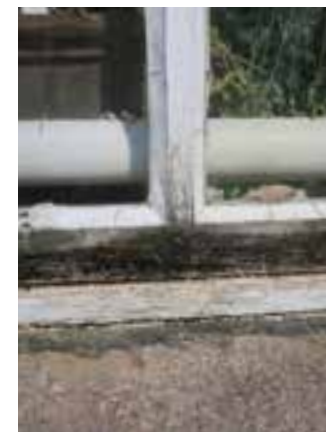
*Kitting, maling og utskifting av råteskadet treverk på vinduene regnes som vedlikehold. Utskifting eller endring av farge og malingstype er søknadspliktig.*

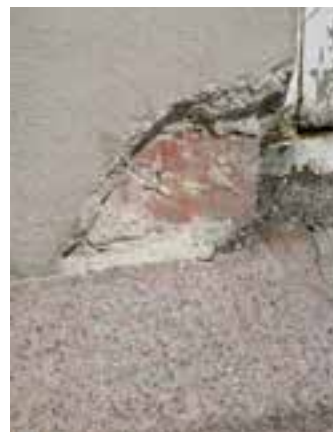
*Reparasjon av små sprekker og skader i pussete overflater regnes som vedlikehold, endringer av farge og mørteltype er søknadspliktig.*

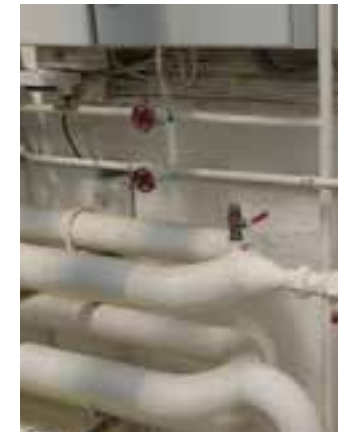
*Reparasjoner og utskifting av teknisk anlegg regnes som vedlikehold dersom det ikke medfører inngrep i opprinnelige konstruksjoner.*

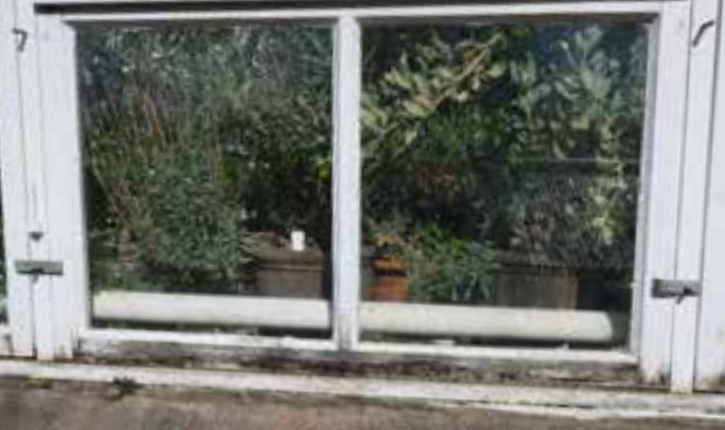
*Vindusrammene i veksthusene er sterkt utsatt for råteskader.*

forhold trives også diverse råtesopper som ikke er spesielt gunstige for bygningen. Vinduene på sørsiden er utsatt for høy fuktighet; bunnrammene som hviler på muren, står nærmest konstant i vann. Jerndetaljene er også utsatt for rustskader.

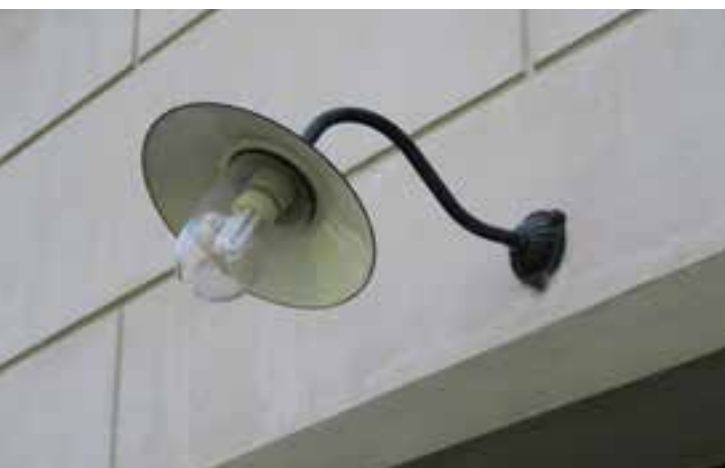
*Utendørsbelysning*

<b>Belysning</b>	Veggmonterte lamper over inngangsdørene på nordsiden. Alle lampene har arm av støpejern, to av dem har emaljert skjerm og enten hvit eller klar glasskuppel, en har bare hvit kuppel uten skjerm.	Elektriske komponenter kan skiftes ut, endring av lampetype må avklares med Eiendomsavdelingen.
<b>Annet</b>	I tårnet over hovedinngangen henger den såkalte «Gårdsklokka». Den har inskripsjonen «SHIP.EXETER. 1779» og er trolig opprinnelig en skipsklokke.	Klokka har høy verneverdi. Den ble kjøpt inn av Jørgen Pedersen Floed, som eide Tøyen hovedgård fra 1792, og hang tidligere på Driftsbygningens (TØ02) vestfasade.

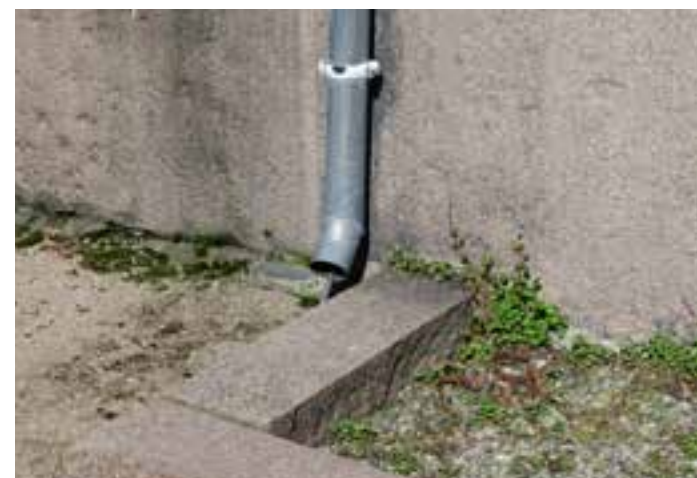
*Nedløp av sink*

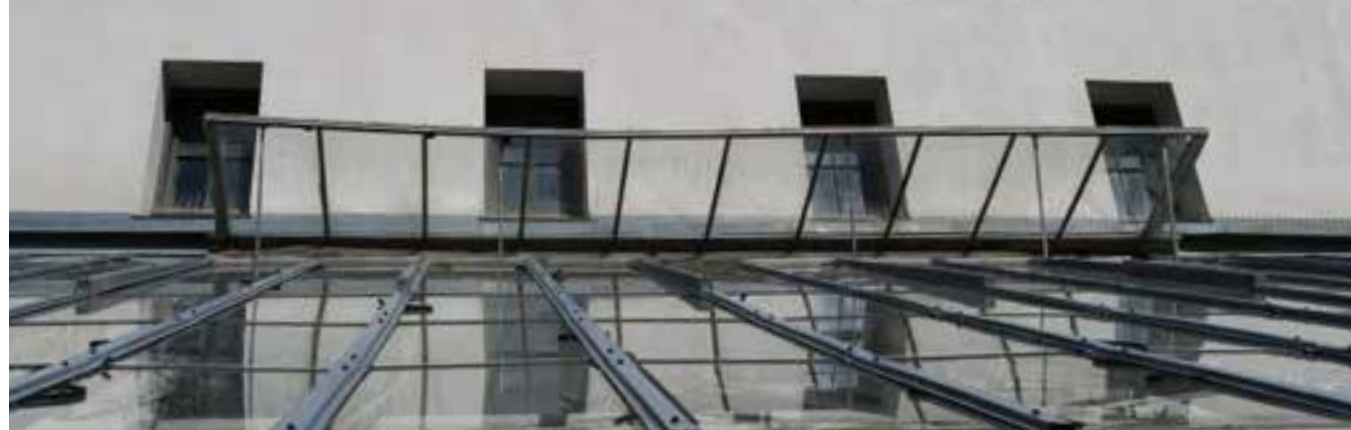
Taket over Middelhavsklimarommet

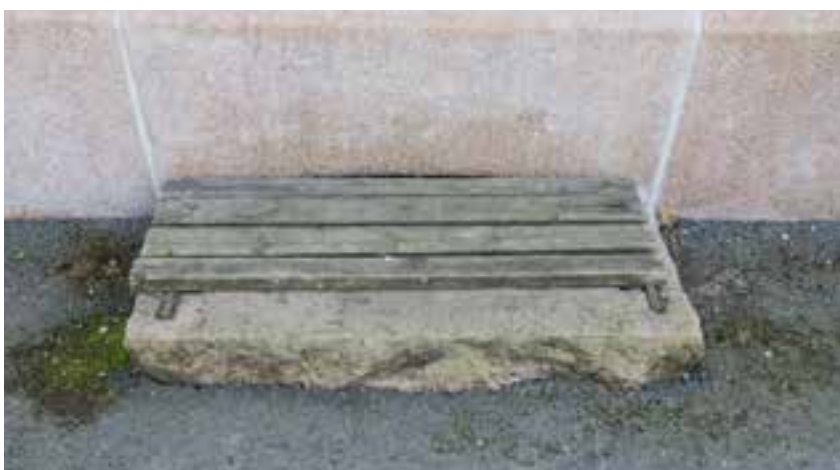
Lysgrav i grunnmuren

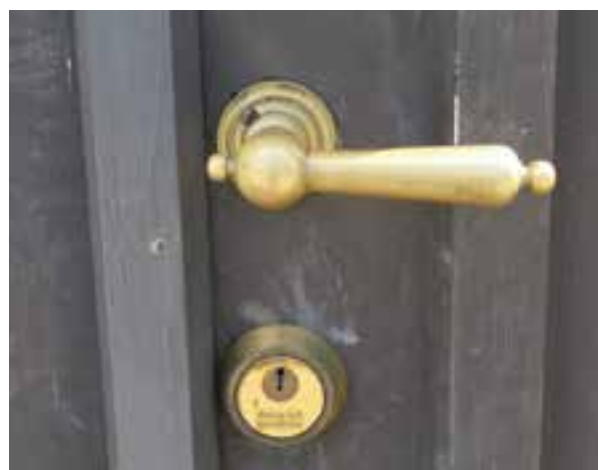
Detalj av dør inn til Middelhavsklimarommet (vestgavlen)

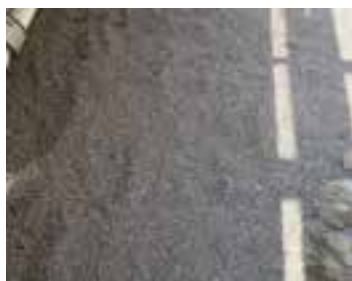
*Gulvet har et topplag av grus.*

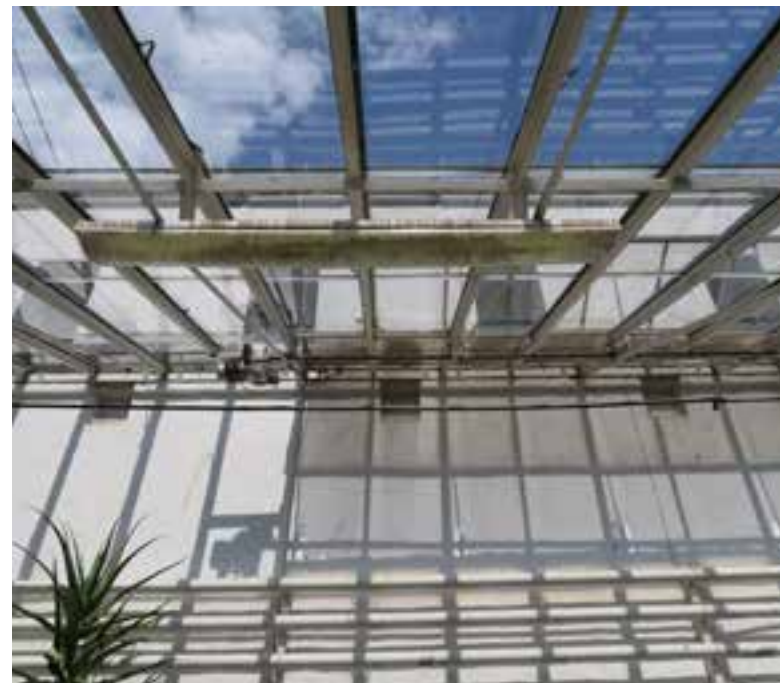
*Over: Nordveggen. Under: Ørkenrommet sett mot sørvest.*

Det meste av stål-/jernkonstruksjonen i Ørkenrommet er opprinnelig, mens mye av treverket og glass i tak og vegger er blitt skiftet ut flere ganger. Teakdøra inn til Evolusjonsrommet er fra 1938/39 og er godt bevart.

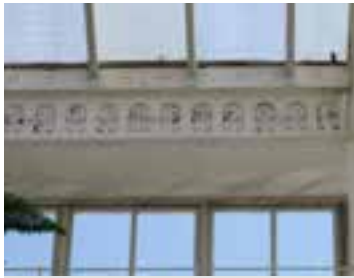
*Dekorative detaljer på dragere.*

Det meste av stål-/jernkonstruksjonen i Evolusjonsrommet er opprinnelig. Detaljer som dekorative elementer på dragerne langs veggene, søyler, baldakin og hylleknekt har høy verneverdi og må ikke skiftes ut. Treverk og glass i tak og vegger er blitt skiftet ut flere ganger og har, som enkeltelementer, noe lavere verneverdi. Teakdøra inn til Evolusjonsrommet er fra 1938/39 og er godt bevart.

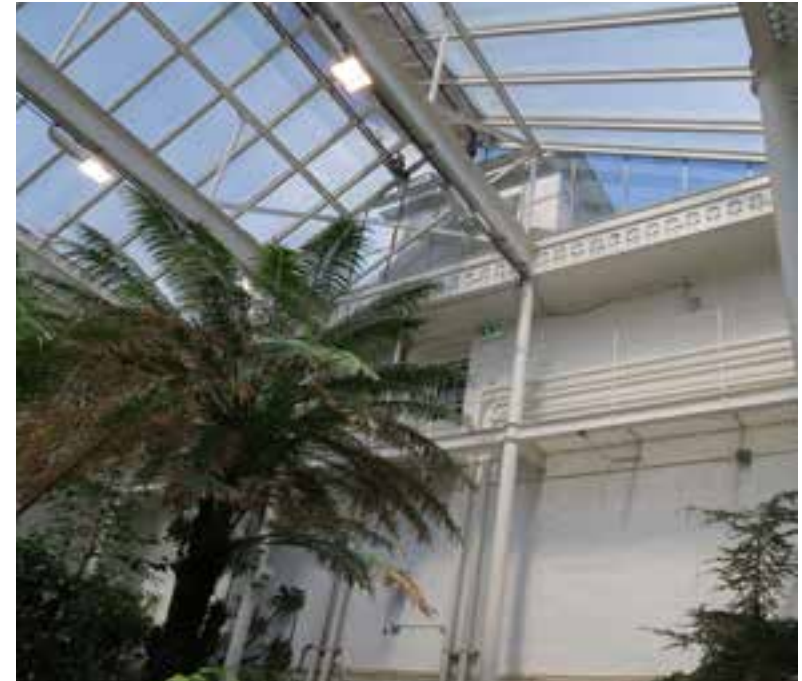
*Over: Evolusjonsrommet sett mot nordvest. Under: Bedet i midten av rommet.*

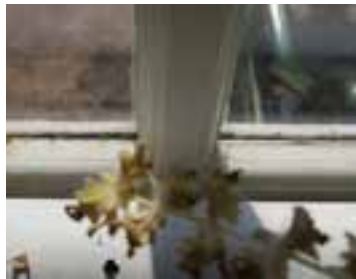
*Detalj av vindusrammene.*

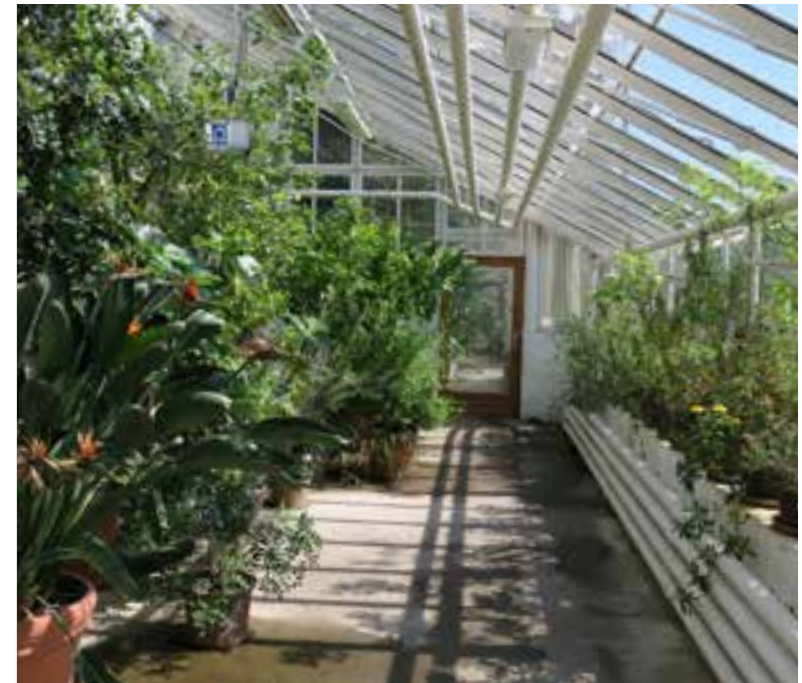
*Over: Rommet sett mot øst.*

*Under: Sørvegg med brystning av mur.*

Det meste av stål-/jernkonstruksjonen i Middelhavsklimarommet er opprinnelig, mens mye av treverk og glass i tak og vegger er blitt skiftet ut flere ganger. Teakdøra inn til Evolusjonsrommet er fra 1938/39 og er godt bevart.

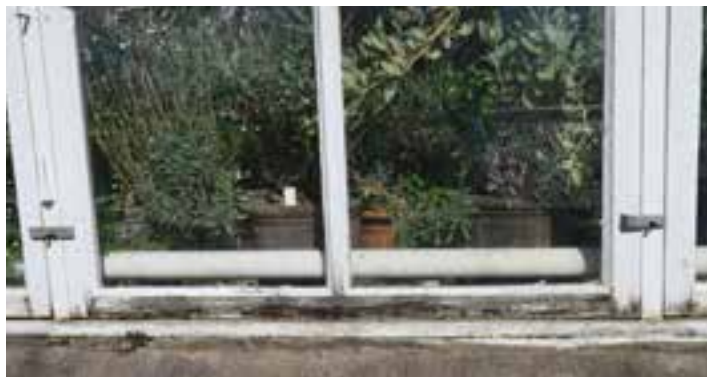
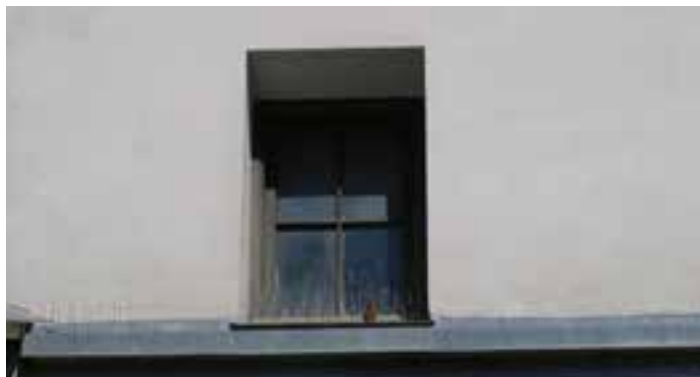
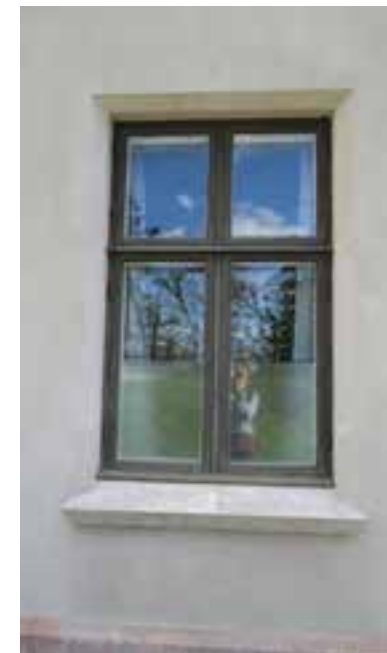
### 10.5 Vinduer av tre

Tradisjonelle trevinduer har enkle glass innsatt i kittfals, ofte med innvendige varevinduer. Utover på 1900-tallet fikk vi koblete vinduer (to rammer koblet sammen til ett element med felles hengsel) og isolerglassvinduer. De gamle, kittete vinduene har historiske, materielle og estetiske kvaliteter som er vanskelige å erstatte.

I Palmehusets drivhusdel er vinduene utsatt for høy varme og luftfuktighet. Det kreves derfor hyppigere vedlikehold enn normalt for å forebygge råteskader i treverket.

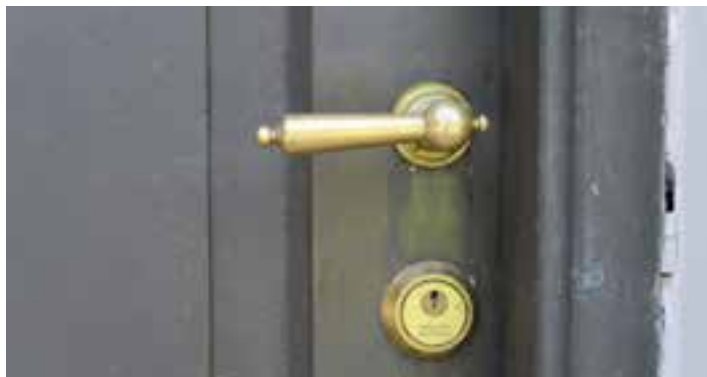
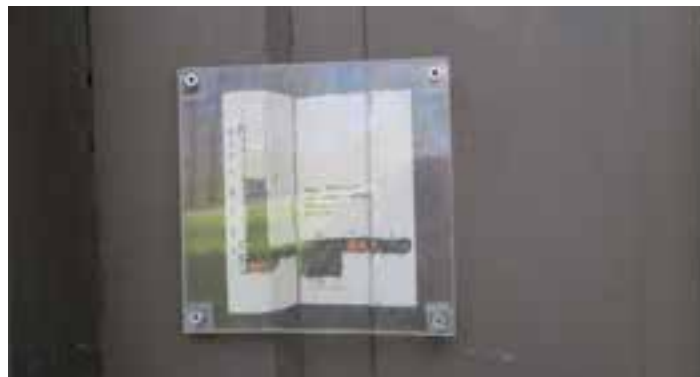
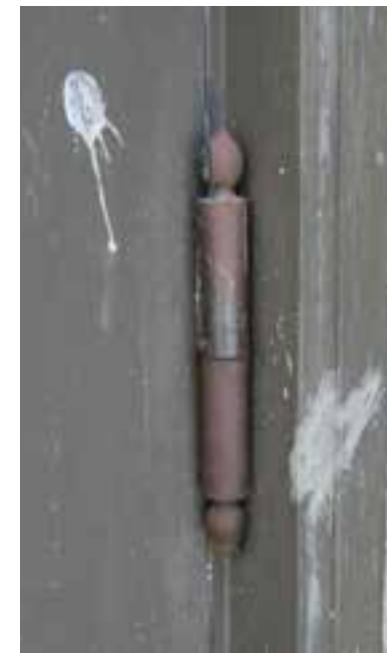
### 10.6 Dører av tre

Tre er det tradisjonelle materialet for dører i Norge, og det brukes fortsatt. Gamle dører har historiske, materielle og estetiske kvaliteter som er vanskelige å erstatte. I Palmehusets drivhusdel er dørene utsatt for høy varme og luftfuktighet. Det kreves derfor hyppigere vedlikehold enn normalt for å forebygge råteskader i treverket.

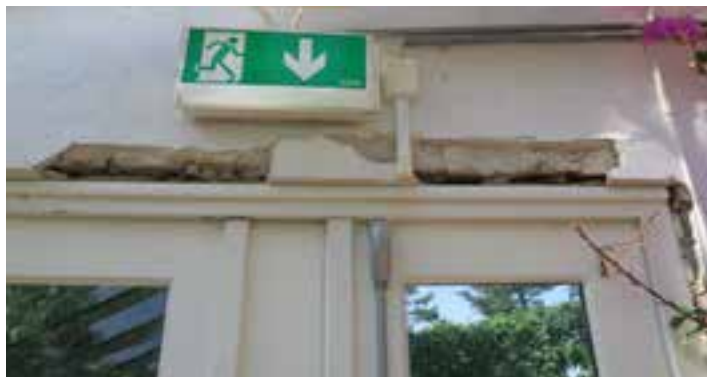
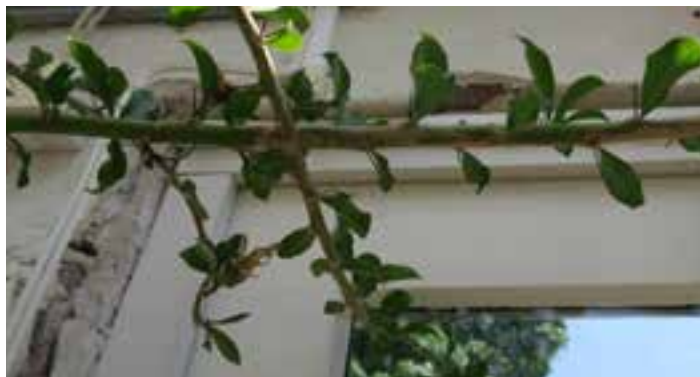
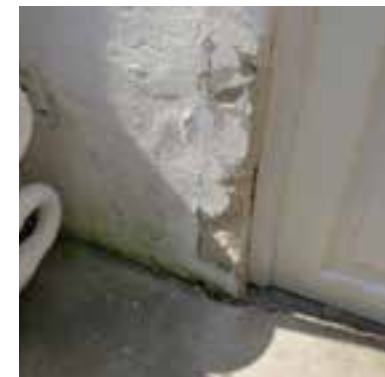
### 10.8 Innvendige overflater av puss

Innvendige vegger av mur er tradisjonelt pusset og malt. Pussarbeid på vegg og i tak utføres hovedsakelig på samme måte. Tradisjonelt ble det brukt kalkpuss og kalkmaling. Dette er en diffusjonsåpen, mineralsk behandling som tillater fukttransport i veggen. Andre malingstyper, som limfarge eller linoljemaling, forekom også. På 1900-tallet utviklet det seg sterkere og tettere produkter, som sementbasert puss og malingstyper med organiske bindemidler (ulike typer oljer og plaststoffer). Slike materialer vil ikke på samme måte kunne oppta og avgis fukt. I kjellervegger vil det kunne medføre at fukten suges lenger opp i veggen. Fukt i konstruksjonen vil kunne føre til at maling og puss skaller av og på sikt gi mer alvorlige skader.

I Palmehuset ser man at overgangene mellom ytterdør og murvegg i drivhuset er særlig utsatt. Fuktig innklima kombinert med innsig av vinterkulde fører lett til frostsprenging i disse overgangene.
