**Forvaltningsplan for fredet bygning
TØ07 VICTORIAHUSET**

Planen er utarbeidet av Forsvarsbygg nasjonale festningsverk på oppdrag fra Universitetet i Oslo.

Oslo, januar 2016

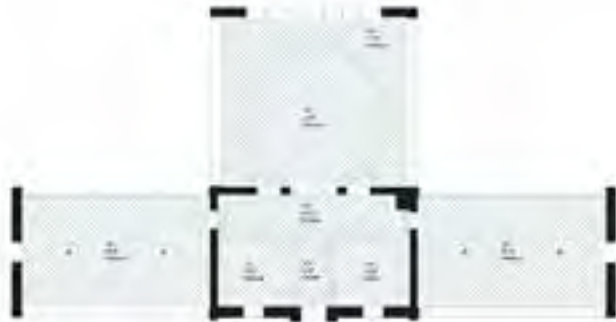
Plantegning med skravur som viser at interiørfredningen omfatter hele første etasje. Utarbeidet av Riksantikvaren.

Omfanget av interiørfredningen er markert på plantegning.»

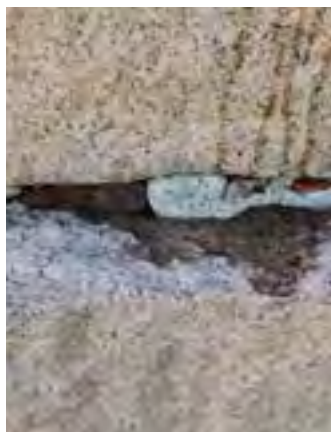
Reparasjon av små sprekker og skader i pussete overflater regnes som vedlikehold, endringer av farge og mørteltype er søknadspliktig.

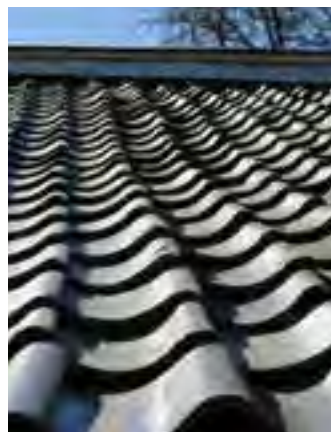
Mindre reparasjoner av taktekking og beslag regnes som ordinært vedlikehold. Omlegging av taket eller endring av tekketype er søknadspliktig.

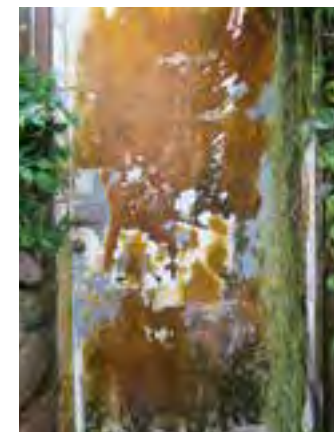
Rustbehandling og maling av metaldører regnes som ordinært vedlikehold. Utskifting er søknadspliktig.

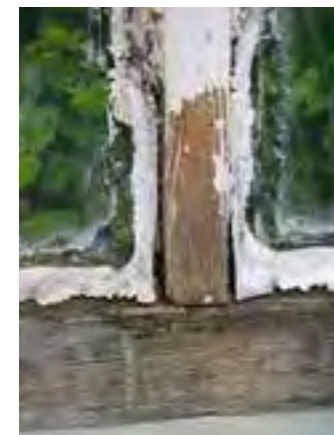
Kitting, maling og utskifting av råteskadet treverk på vinduene, regnes som vedlikehold. Utskifting eller endring av farge og malingstype er søknadspliktig.

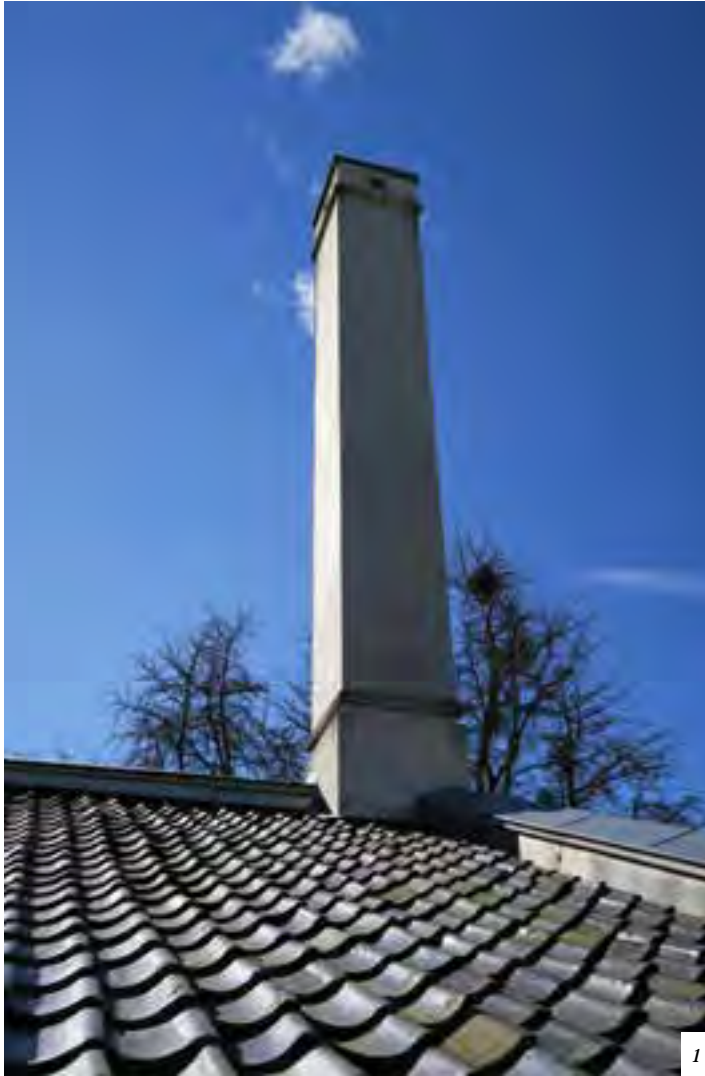
1

1. Pipa på Victoriahuset ble restaurert i 2008/09.

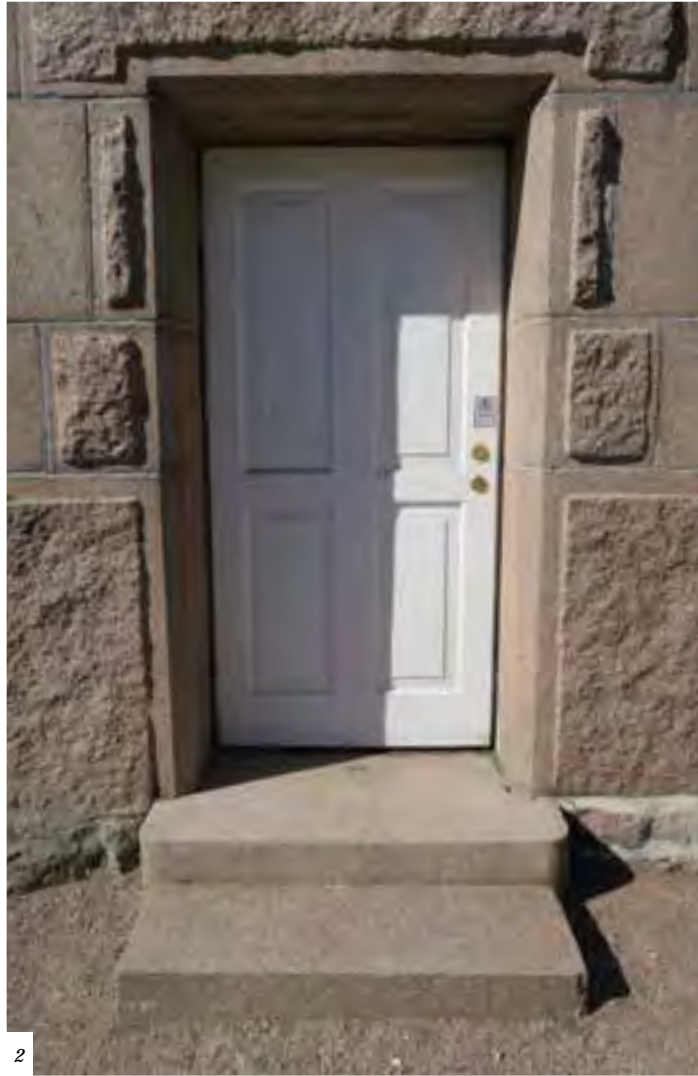
2

2. Døra i østgavlen

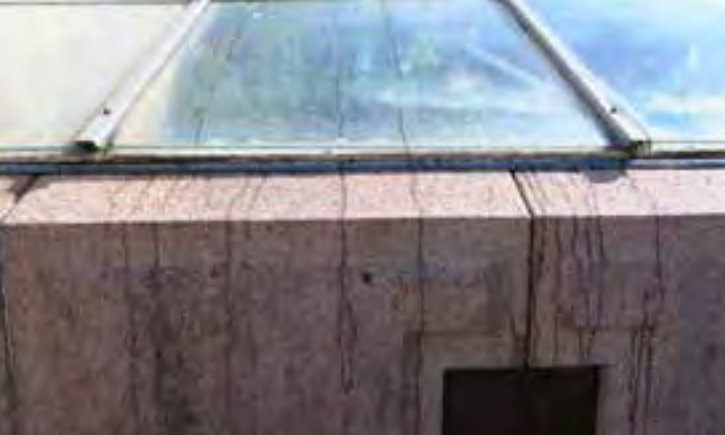
Overgang mellom glasstak og granittmur

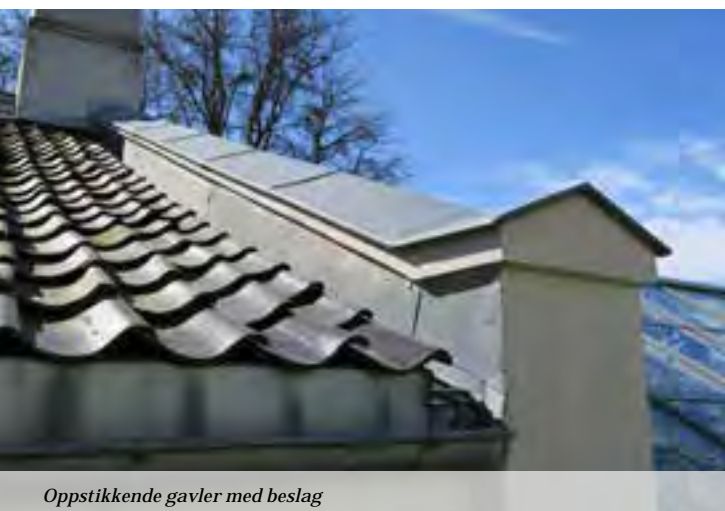
Oppstikkende gavler med beslag

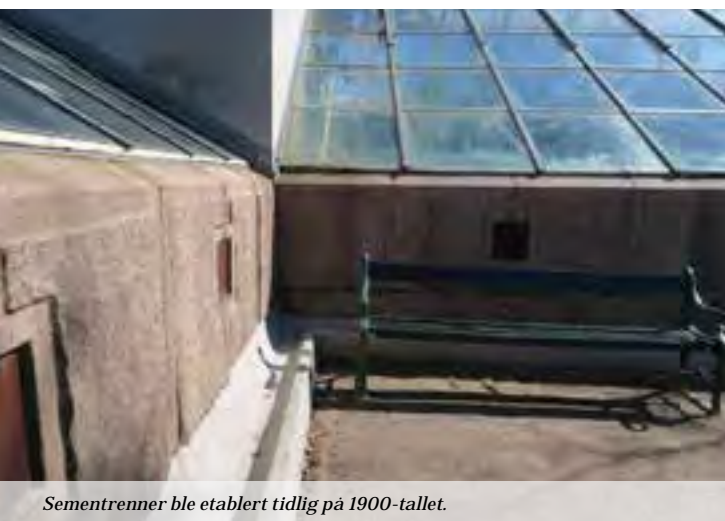
Sementrenner ble etablert tidlig på 1900-tallet.

BYGNINGSDEL	BESKRIVELSE	TILTAK/VEDLIKEHOLD
Grunn og fundament	Høy grunnmur av granitt. Kjeller med fyrrom. Sementrenner med sluk langs veggene fanger opp takvann fra drivhusene.	Viktig å sjekke at dreneringen fungerer. Granittmuren kan rengjøres og fuges opp med kalkmørtel ved behov. Endringer og utskifting av større steinpartier er søknadspliktig. Sementrennene ble etablert tidlig på 1900-tallet og skal bevares.
Bæresystem	Innvendige søyler av metall.	Søylene kan rustbehandles og males opp med egnet malingsstyp. Utskifting er søknadspliktig.
Vegger	Bygningens midt del har opphøyete, avtrappede gavler og vegger av pusset tegl. Veksthusets gavlvegger mot øst og vest er av granitt, mens veggen mot sør er delvis av glass, delvis av granitt. Vinduene på nordsiden er omrammet med granitt.	Alle de pussete teglfasadene ble rehabilitert i 2008/09. All gammel puss ble fjernet, og bygningen ble pusset på ny med grunning, grovpuss og slutt puss av hydraulisk kalkmørtel. Murfasadene er malt med kalkmaling. Veggen mot sørvest ble demontert og bygd opp igjen for å tåle tilleggslasten som reetableringen av skorsteinen medførte. Stålstenderverk for glassfasader ble rehabilitert på 1990-tallet. Da ble stendere og bjelker sandblåst og sprøytelakkert. Mindre reparasjoner av murverket med samme type kalkmørtel regnes som vedlikehold. Utskifting av enkeltglass i drivhusdelen med tilsvarende regnes som ordinært vedlikehold.

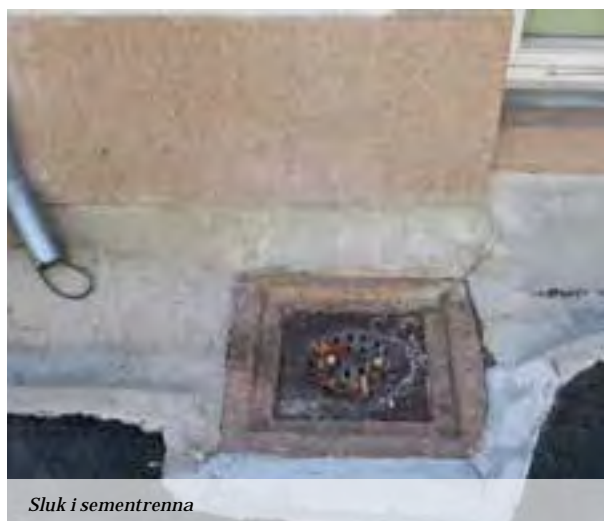
Sluk i sementrenna

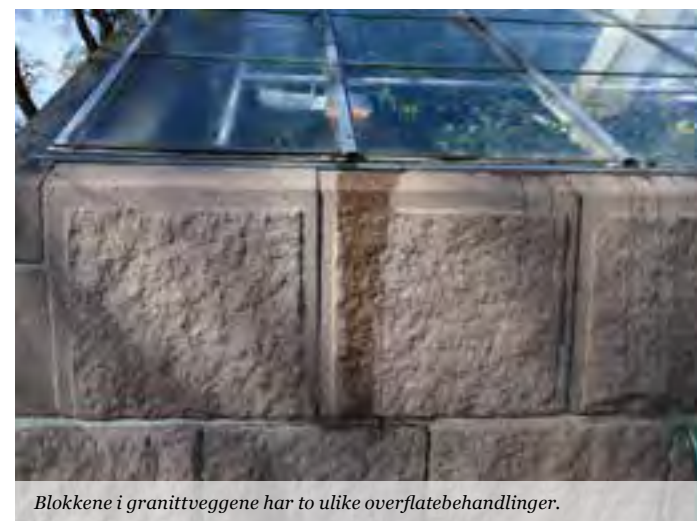
Blokkene i granittveggene har to ulike overflatebehandlinger.

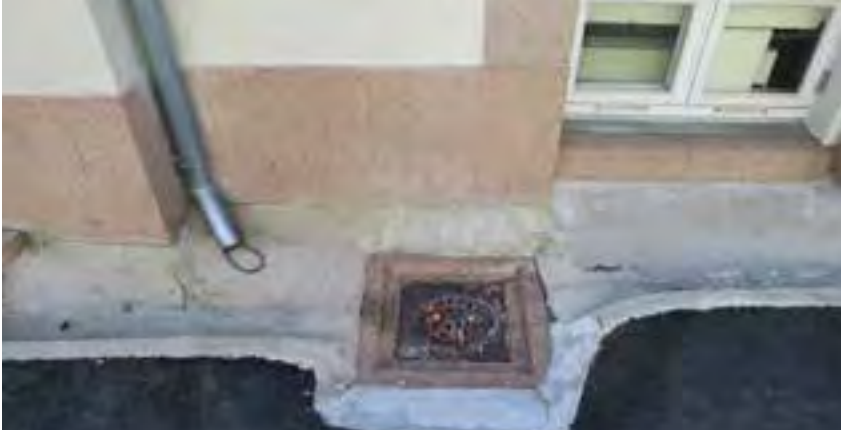
Nedløp og sluk på nordsiden

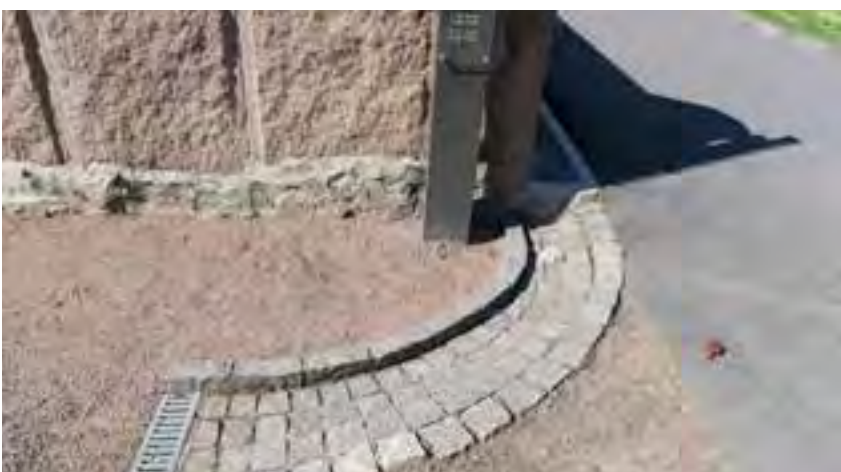
Brosteinsrenne ved nordøstre hjørne

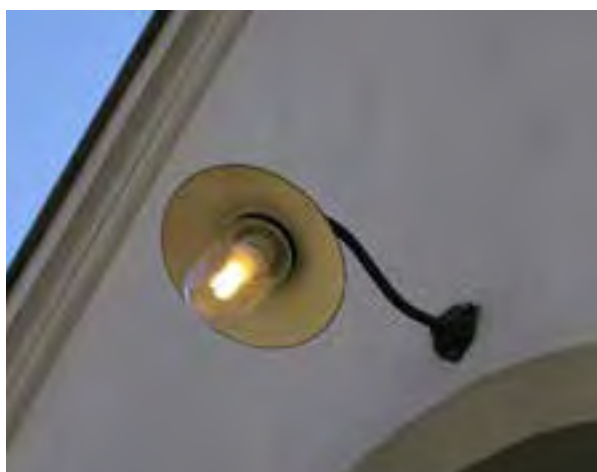
Lampa over hovedinngangen

<p>Trapper, balkonger etc.</p>	<p>Trappetrinn av granitt foran dørene.</p>	<p>Trinnene kan rengjøres og respekkes med kalkmørtel ved behov, men ikke skiftes ut uten godkjenning fra Riksantikvaren.</p>
<p>Belysning</p>	<p>Lampe av typen "Delsbo, utomhuslampa" fra Gysinge i Sverige er montert over hovedinngangen. Lampa ble nyinnkjøpt i forbindelse med restaureringen i 2008/09.</p>	<p>Lampa er stilmessig godt tilpasset bygningen, men har lav verneverdi. En ev. utskifting av utendørsbelysning må avklares med Eiendomsavdelingen.</p>

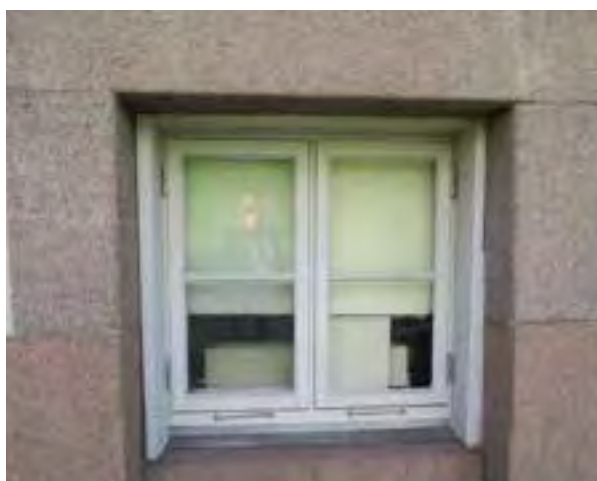
Et av to vinduer i nordfasaden

Vinduer	To nyere vinduer på nordsiden (fra 2009), et på hver side av hovedinngangen. De er tofløyet med to ruter i hver ramme.	Utskifting av råteskadet trevirke, enkeltglass, kitting og oppmaling med linoljemaling, regnes som ordinært vedlikehold. Utskifting av vinduer er søknadspliktig.
Dører	Hovedinngangen i nordfasaden har en tofløyet, brunmalt fyllingsdør med buet, sprossedelt overlysvindu. Døren er plassert i en buet åpning i det framtrukne inngangspartiet. Det er et glassfelt med tre ruter i hvert dørblad. Dørene i østre og vestre gavler er nyere, hvitmalte fyllingsdører. I sørfasaden er en glassdør med metallsprosser.	Hovedinngangsdøra er opprinnelig og har høy verneverdi (de øvrige dørene er fra 2009). Ved behov kan den males opp med linoljemaling i samme farge (fargekode ikke opplyst). Utskifting av råteskadete deler regnes også som ordinært vedlikehold. Større inngrep eller utskifting er søknadspliktig. Søknadsplikten gjelder også ved utskifting av nyere dører.

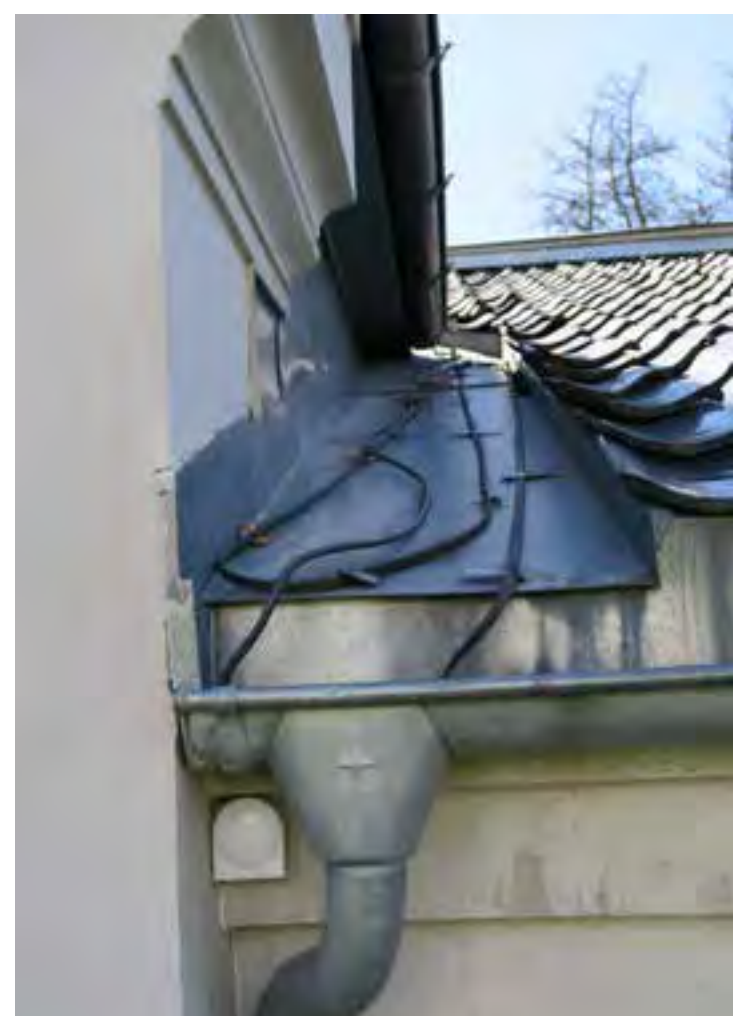
Detalj av tak med varmekabler langs beslag og i renne og nedløp

<p>Tak, renner og nedløp</p>	<p>Murdelen av bygningen er tekket med asfaltpapp og sorte, glaserte takstein. Gesimsbeslag av sink på avrettet underlag i vannfast kryssfiner og takpapp. Møne-, vannbrettbeslag og skottrenner er av sink. Renner og nedløp av patinert sink. Drivhusfløyene har glasstak med rammeverk av støpejern.</p>	<p>Taket ble lagt ved siste restaurering i 2009. Utskifting av enkeltstein regnes som vedlikehold, omlegging av hele taket er søknadspliktig. Renner og nedløp ble laget som kopi av de opprinnelige. Det er viktig at utforming og materialbruk ved en ev. framtidig utskifting blir autentisk. Stålstenderverk for glasstak ble rehabilitert på 1990-tallet. Da ble stendere og bjelker sandblåst og sprøytelakkert. Rustbehandling og maling av støpejernskonstruksjonen i drivhusene, samt utskifting av enkeltglass regnes som ordinært vedlikehold. Utskiftinger eller endringer av f.eks. materialtyper eller ruteinndeling er søknadspliktig.</p>

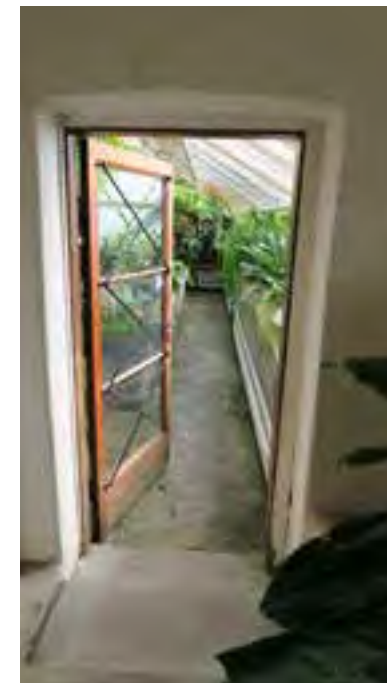
Inngangen til Epifyttrommet

Mye av stål-/jernkonstruksjonen i Epifyttrommet er opprinnelig, mens glasset er blitt skiftet ut flere ganger. Det er viktig med jevnt vedlikehold av jernkonstruksjonene, slik at de ikke ruste. Det er også viktig å sørge for god tetting/isolasjon mellom murvegg og ytterdør for å unngå frostsprenging i murverket. Teknisk anlegg er ikke omfattet av fredningen.

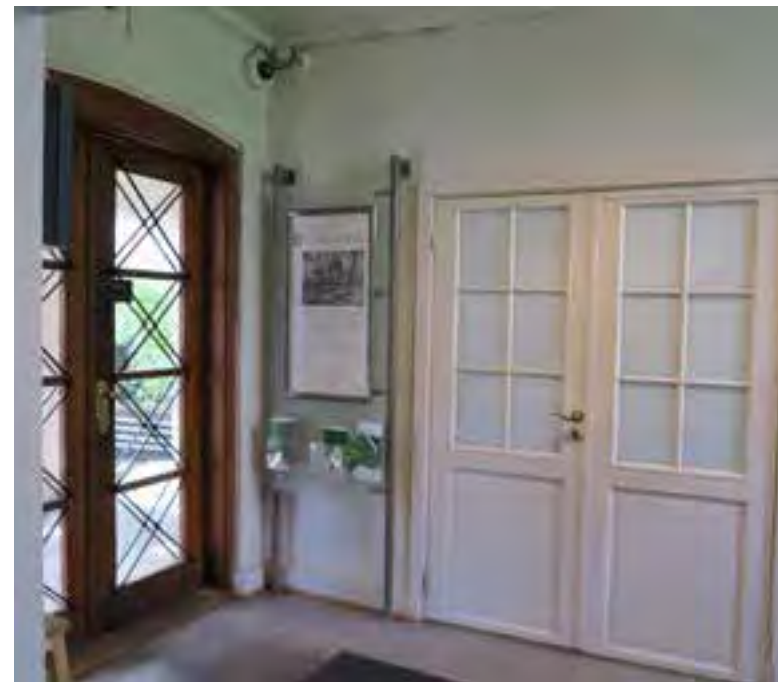
Over: Dører inn til Victoriarommet (t.v.) og kontor/lager (t.h.). Under: Publikums- og utstillingsrom.

På 1990-tallet ble det laget en åpning mellom gangen og det som i dag er utstillingsrom/publikumsrom (rom 104). Samtidig ble trappa ned til kjelleren skjult under luke i gulvet. Ny, tofløyet dør ble satt inn til kontor/lager (rom 105). Det er viktig å ta vare på rommenes form og overflater. Teakdøra inn til Evolusjonsrommet er fra 1938/39 og bør bevares.

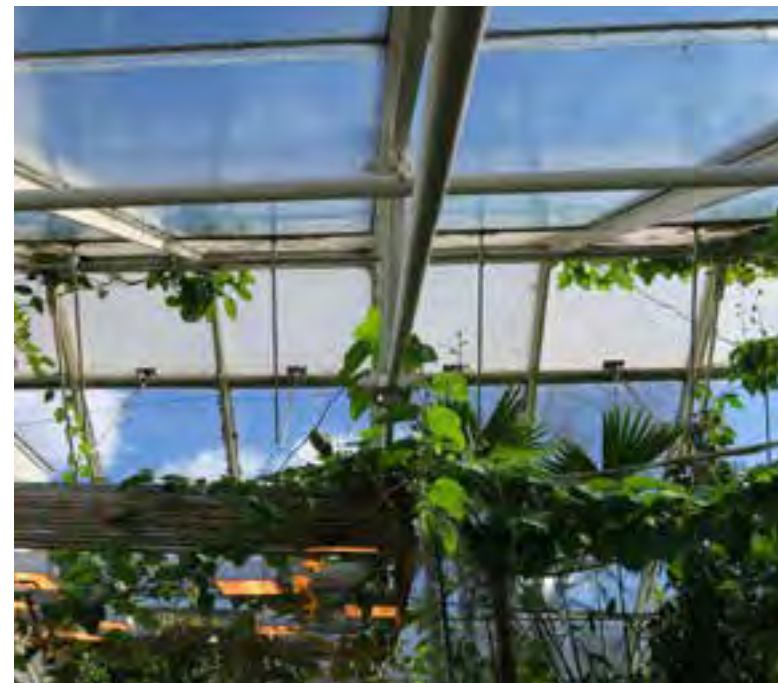
Over: Takkonstruksjonen

Under: Bassenget med Victoriavannliljen

Mye av stål-/jernkonstruksjonen er opprinnelig eller av høy alder, mens treverk og glass i tak og sørvegg er blitt skiftet ut. På grunn av høy luftfuktighet er det viktig å sørge for hyppig vedlikehold av jern og trelementer. Teknisk anlegg er ikke omfattet av fredningen.

BYGNINGSDEL	BESKRIVELSE	TILTAK/VEDLIKEHOLD
Himling/belysning	Saltakformet konstruksjon av hvitmalt jern og glass, støttet/avstivet av skråstag.	Jernkonstruksjonen er sterkt utsatt for groing og rustskader på grunn av den høye luftfuktigheten. Det er derfor viktig med hyppig tilsyn og vedlikehold. Rustbehandling og maling regnes som ordinært vedlikehold. Utskifting av konstruktive deler er søknadspliktig.
Vegger	Lav brystningsvegg av granitt bærer takkonstruksjonen. Vegg/pilarene mot korridoren er av pusset og malt tegl. Vegg mot sør er en jernkonstruksjon med glass i trerammer og skrå sidevanger av granitt.	Refuging og mindre reparasjoner av granittveggen regnes som vedlikehold. Større endringer og utskifninger er søknadspliktige. Trerammene i veksthusveggene er spesielt utsatt for råte. De krever hyppig vedlikehold pga. det fuktige og varme innklimaet i drivhuset (se eksteriør).
Dører	Utgangsdøra mot sør er en enfløyet dør med ramme og sprosser av tre og store glassfelt. Den kan kun åpnes fra innsiden.	Døra krever hyppige vedlikeholdsintervaller på grunn av høy luftfuktighet. Kitting, oppmaling med samme malings-type og farge og ev. utskifting av råteskadet treverk regnes som ordinært vedlikehold. Utskifting er søknadspliktig.

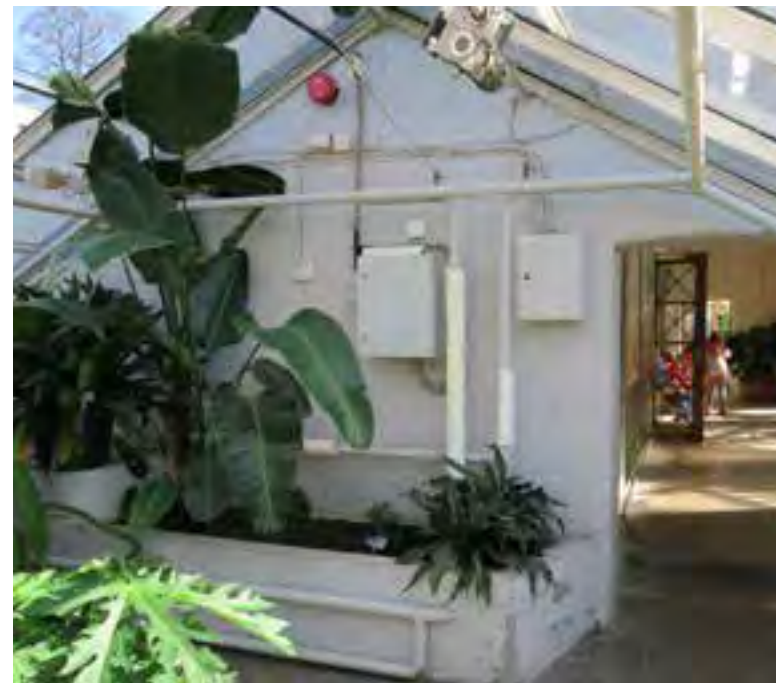
Over: Rommets østvegg

Under: Afrikarommet sett mot vest

Det meste av stål-/jernkonstruksjonen i Afrikarommet er opprinnelig, mens glasset er blitt skiftet ut flere ganger. Det er viktig med jevnt vedlikehold av jernkonstruksjonene, slik at de ikke rustet. Det er også viktig å sørge for god tetting/isolasjon mellom murvegg og ytterdør for å unngå frostsprenging i murverket. Teknisk anlegg er ikke omfattet av fredningen.

BYGNINGSDEL	BESKRIVELSE	TILTAK/VEDLIKEHOLD
Himling/belysning	Saltakformet konstruksjon av hvitmalt stål og glass. Taket bæres av runde støpejerns-søyler.	Innvendige, bærende søyler er trolig opprinnelige og må ikke skiftes ut. Rustbehandling og maling regnes som ordinært vedlikehold. For øvrige tiltak, se eksteriør.
Vegger	Lav brystningsvegg av granitt bærer takkonstruksjonen. Veggen mot korridoren er av pusset og malt tegl, og gavlveggen mot vest er av granitt.	Utskifting av skadet enkelttegl og pussing med tilsvarende kalk som eksisterende, regnes som vedlikehold. Det er viktig med jevnlig tilsyn av murpartiene i overgangen til glasstak og -vegger og rundt dører.
Dører	Utgangen mot vest har en enfløyet metall-dør på innsiden.	Metalldøra kan pusses, rustbehandles og males. Utskifting er søknadspliktig.
Gulv	Betongheller på gangarealet mellom bedene.	Ødelagte heller kan skiftes ut, etablering av nytt gulvdekke er søknadspliktig.

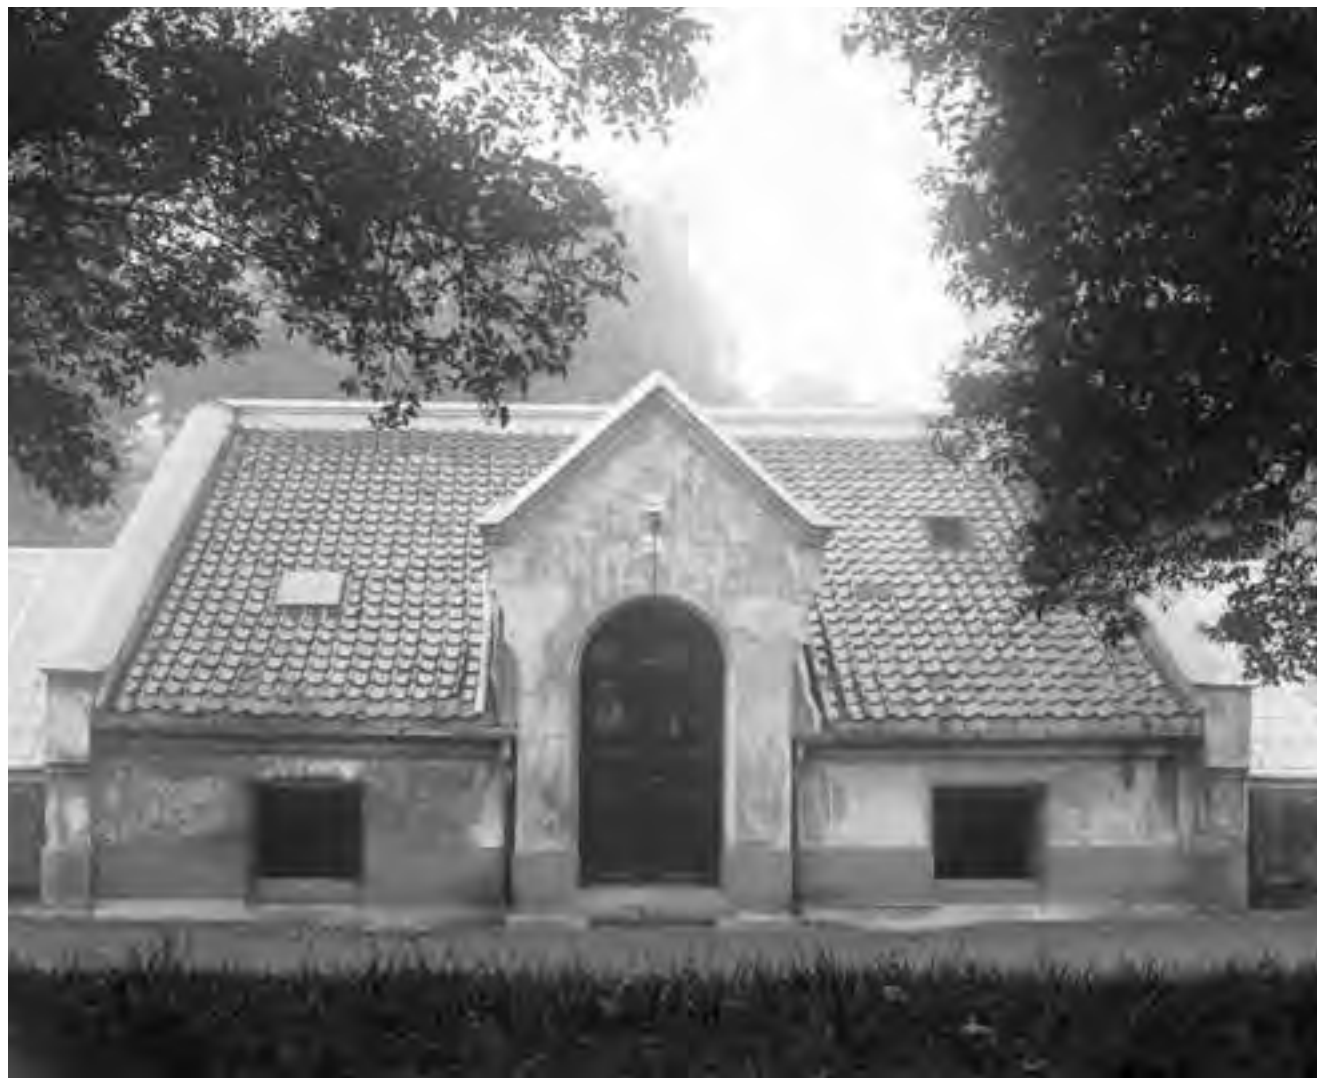
T.h.: Foto (ukjent datering) av Victoriahusets nordfasade. Foto: MUV

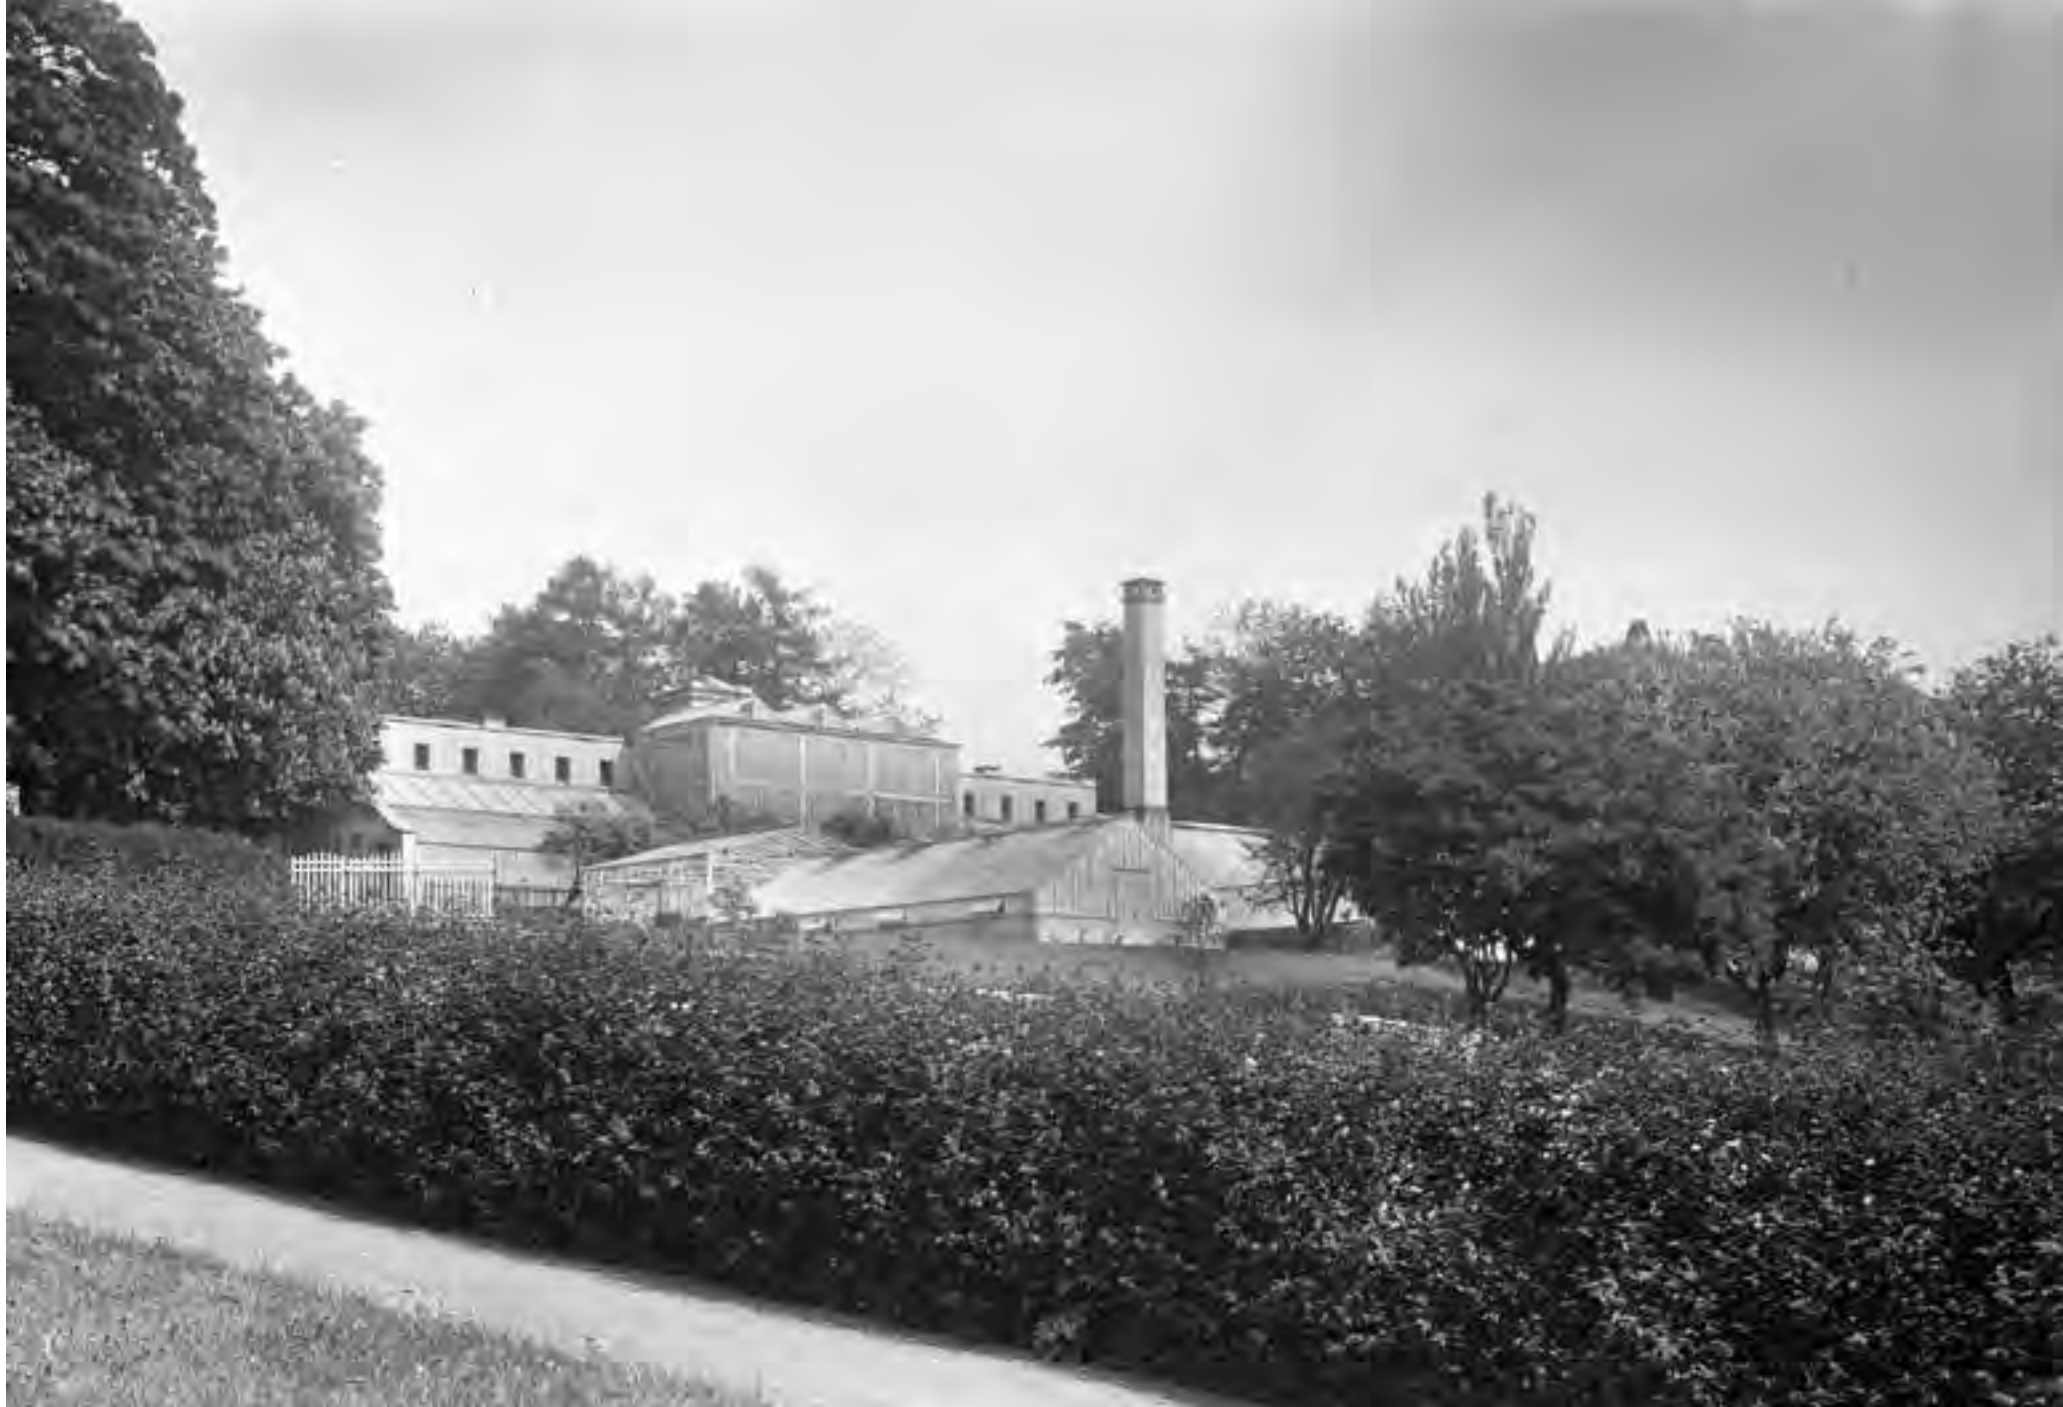
Bildet på motsatt side er fra 1934 og viser Palmehuset med Victoriahuset i forkant. Palmehuset har opprinnelig takkonstruksjon og vindusinndeling. På bildet viser også et drivhustilbygg ved Victoriahuset. Dette ble revet i forbindelse med rehabiliteringen i 2008/09. Foto: MUV 23133

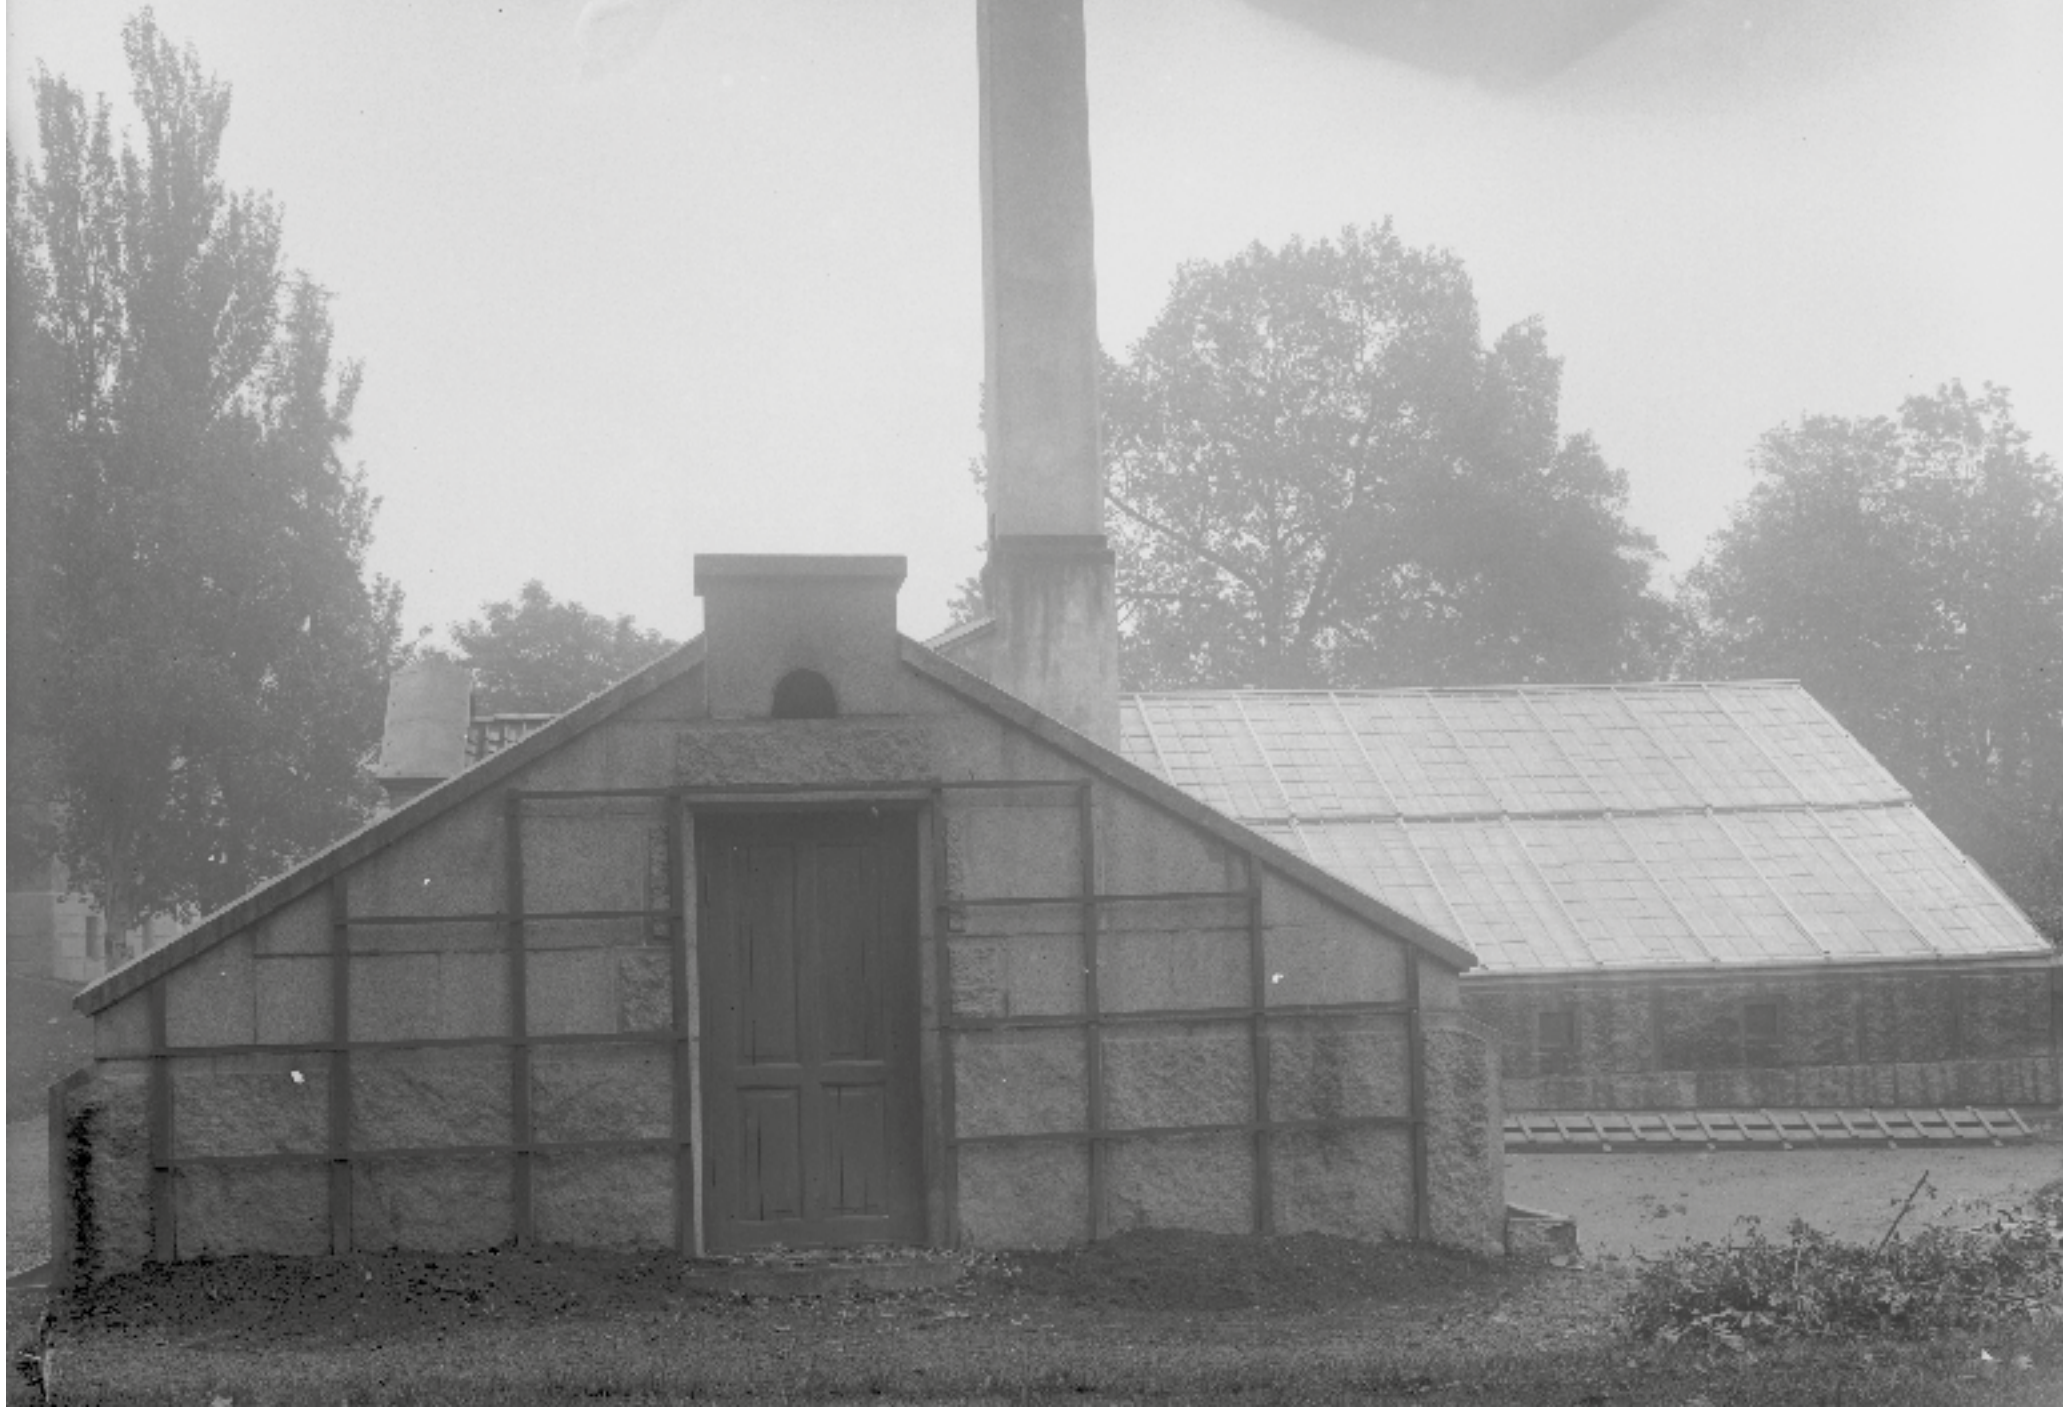
Foto: MUV 23131

Bildet er fra tidlig 1900-tall, mens det fortsatt var bed rundt bygningen. Disse ble etter hvert fjernet, og det ble anlagt støpte vannrenner for å unngå lekkasjer i kjelleren. Bildet viser også Victoriahuset med opprinnelig, smårutet glasstak.

På grunn av lekkasjer og fuktproblemer i kjelleren, ble det (på begynnelsen av 1900-tallet) støpt sementrenner rundt Victoriahuset for å lede vannet bort fra kjelleren.
