Forvaltningsplan for fredete bygninger

TØ10 PORTSTUE 1 OG TØ11 PORTSTUE 2

Planen er utarbeidet av Forsvarsbygg nasjonale festningsverk på oppdrag fra Universitetet i Oslo.

Oslo, april 2016.

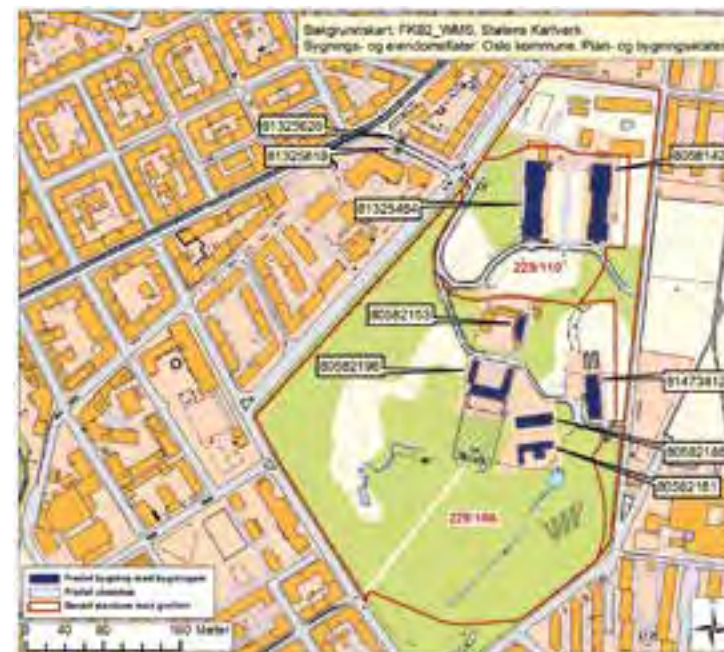
Fredningskartet for universitetets bygninger i Botanisk hage på Tøyen. Bygningene med mørk blåfarge er fredet.

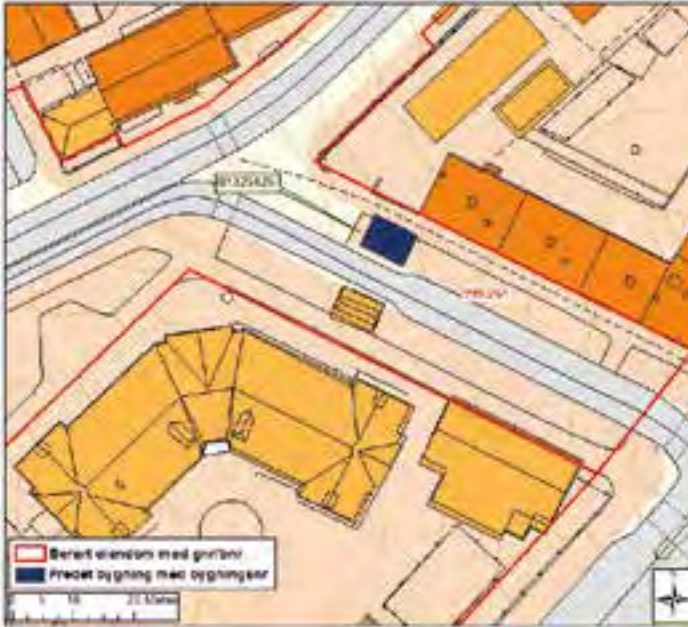
Fredningskartet for TØ10 Portstue 1 (nord)

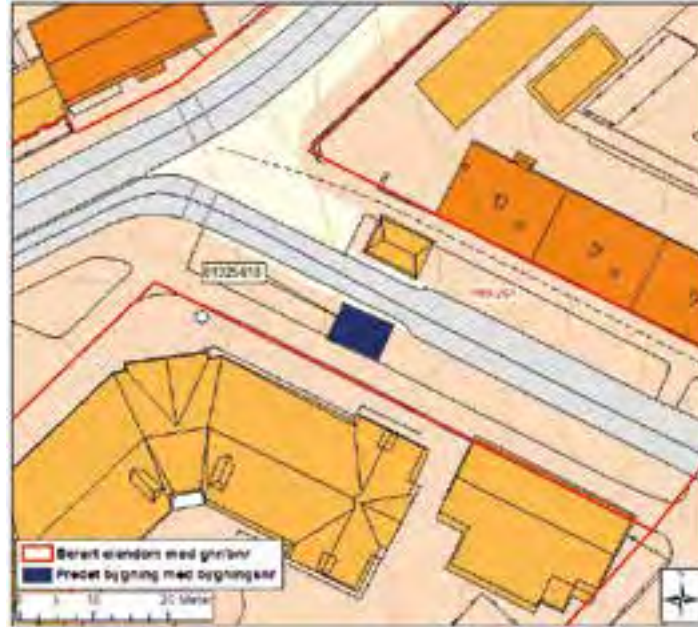
Fredningskartet for TØ11 Portstue 2 (sør)

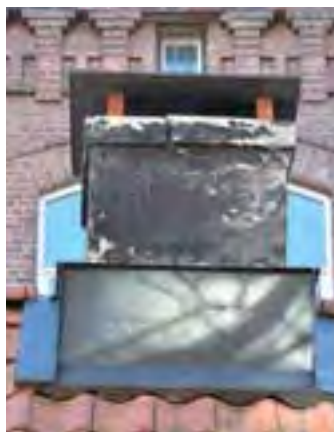
Nyere elementer som beslag har lav verneverdi, men er omfattet av fredningen. Utskifting gjøres i samråd med Eiendomsavdelingen.

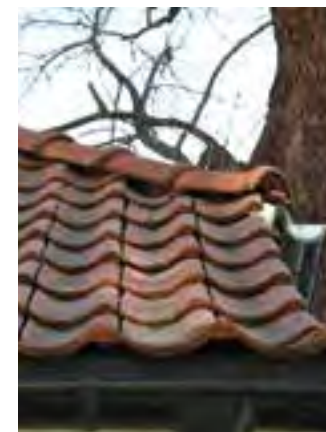
Utskifting av ødelagte enkeltstein med tilsvarende som eksisterende regnes som vedlikehold. Større utskifting og restaurering av taket er søknadspliktig.

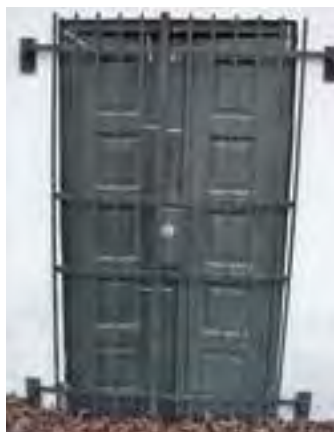
Dører og annet treverk kan vedlikeholdes med tilsvarende maling i samme farge, glansgrad og teknikk som eksisterende. Endring av farge og malingstype er søknadspliktig.

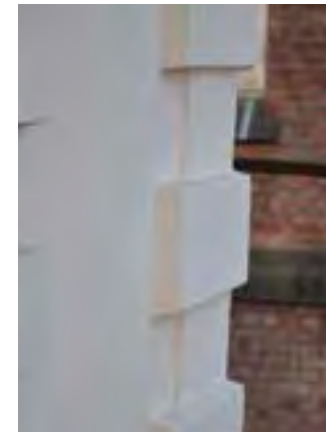
Reparasjoner av små sprekker i pussete overflater regnes som vedlikehold.

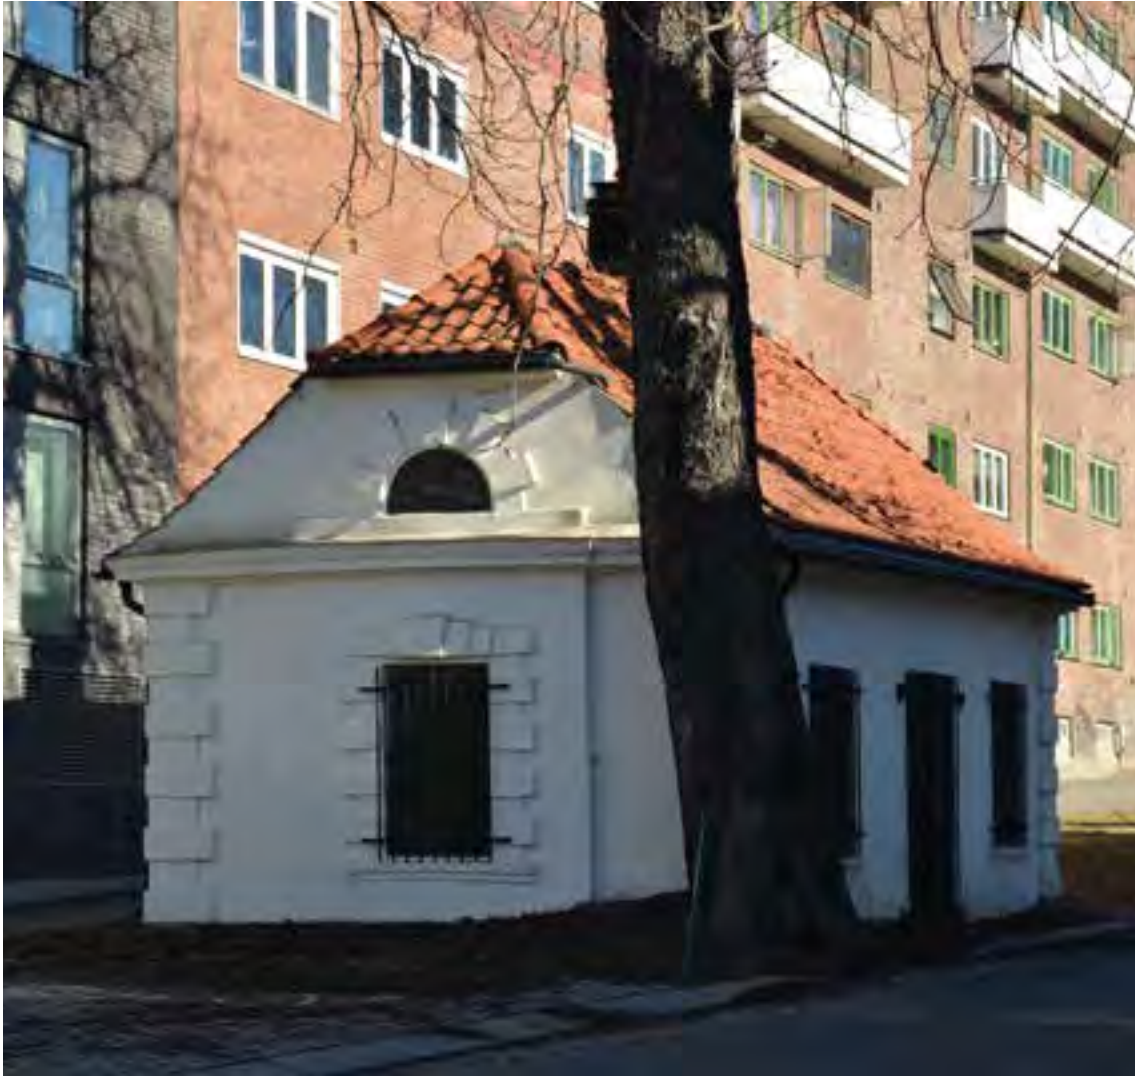
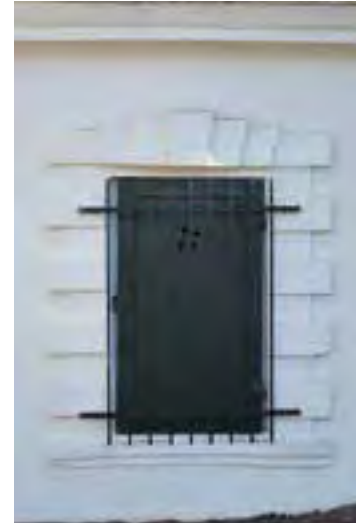
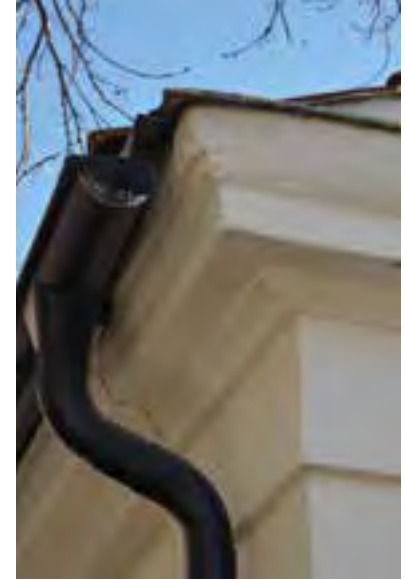
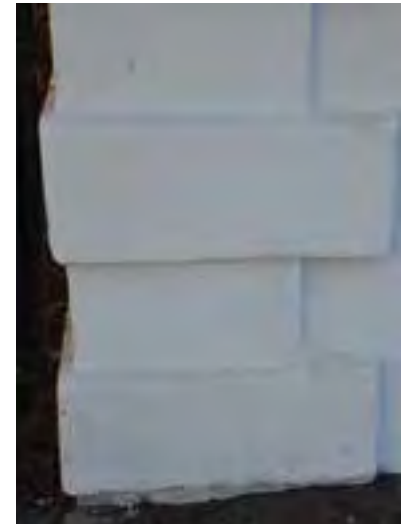
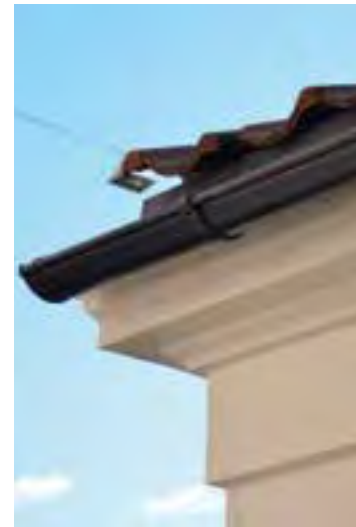
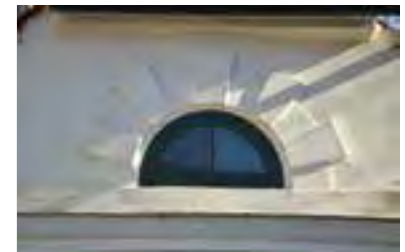
Eksteriør TØ10 Portstue 1

BYGNINGSDEL	BESKRIVELSE	TILTAK/VEDLIKEHOLD
Grunn og fundament	Som øvrige vegger.	Det er en del sprekker og skader på veggene langs terrenget. Kan være behov for drenering eller bedre tilpassning av terrenget langs bygningen for å hindre fuktighet.
Vegger	Vegger av bærende teglstein. Veggene er pusset med flere ulike lag med puss og malt med en nyere maling. Langs hjørnene og rundt vindus- og døråpninger er det imitasjon av kvaderstein.	Små skader kan utbedres med puss og maling med tilsvarende egenskaper som eksisterende. På sikt bør det undersøkes hvilke pusstyper som er benyttet, og ev. sementpuss bør fjernes og erstattes med en kalkpuss/svak KC-puss og males med kalkmaling. Vær særlig oppmerksom på profiler og detaljer. Tiltaket er søknadspliktig.
Vinduer	Sprossedelt buevindu av malt tre på gavlfasade mot nordvest, trolig fra 1920. På motsatt gavlvegg er tilsvarende vindusåpning murt igjen. Opprinnelig vindusåpning på fasade mot nordøst, nordvest og to mot sydvest. Alle åpningene er blendet igjen med en eldre trelem, utenpå er det et nyere jerngitter.	Buevinduet i gavlveggen er trolig fra restaureringen i 1920 og har høy verneverdi. Vinduet og lemmene vedlikeholdes med linoljemaling i tilsvarende farge som eksisterende.

Dører	Tofløyet dør på fasade mot sydvest, trolig fra 1920. Døren har originale hengsler og deler av den originale vrideren. Nyere jerngitter er montert utenpå.	Døren har høy verneverdi og beholdes uendret. Vedlikeholdes med linoljemaling i tilsvarende farge som eksisterende.
Tak, renner og nedløp	Taket er tekket med nyere, enkeltkrum rød teglstein. Nyere renner og nedløp i malt stål. Pipen er av tegl, trolig pusset med en nyere sement/KC-puss. Belagt med en skiferhelle, støttet opp av fire teglsteiner. Kanten på pipa øverst har et sinkbeslag.	Enkeltstein kan skiftes ut med tilsvarende ved behov. Større omlegging er søknadspliktig. Renner og nedløp undersøkes årlig. Utskifting gjøres i samråd med Eienomsavdelingen. Ved en ev. utskifting bør det benyttes renner og nedløp som er tilpasset bygningen i større grad, som bruk av sink malt med linoljemaling. Små skader og sprekker i puss på pipa kan utbedres med puss med tilsvarende egenskaper som eksisterende. På sikt bør det benyttes en kalkpuss/svak KC-puss og males med kalkmaling.

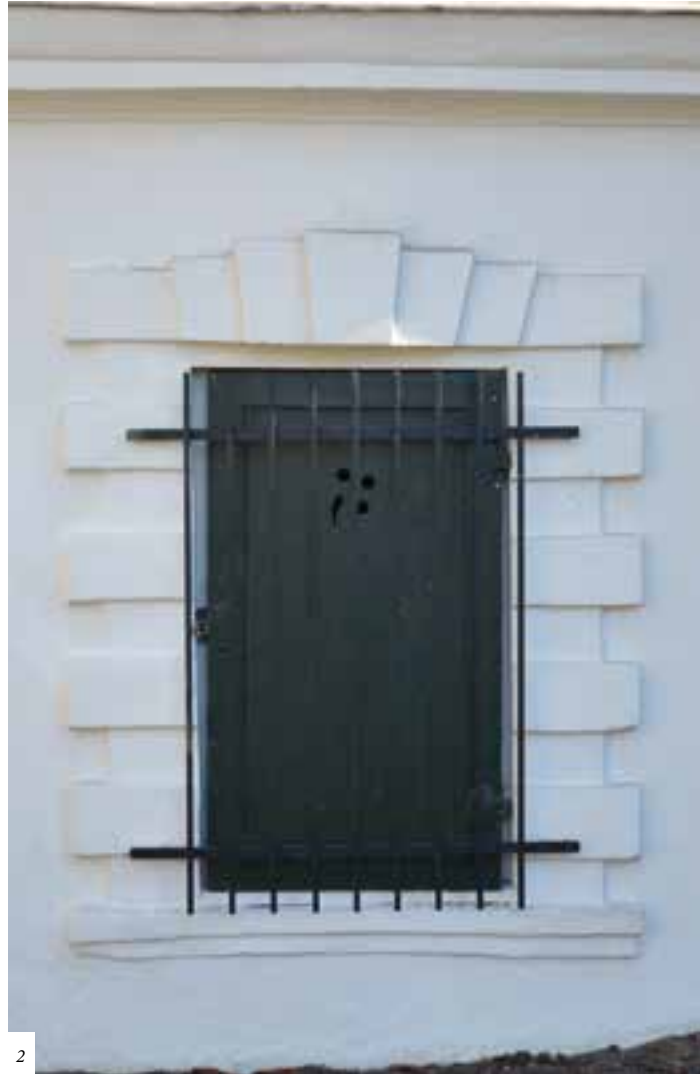
2

2. En av de opprinnelige vindusåpningene med en eldre lem foran. De utmurte og pussete, empiriske elementene rundt åpningen er bevart.

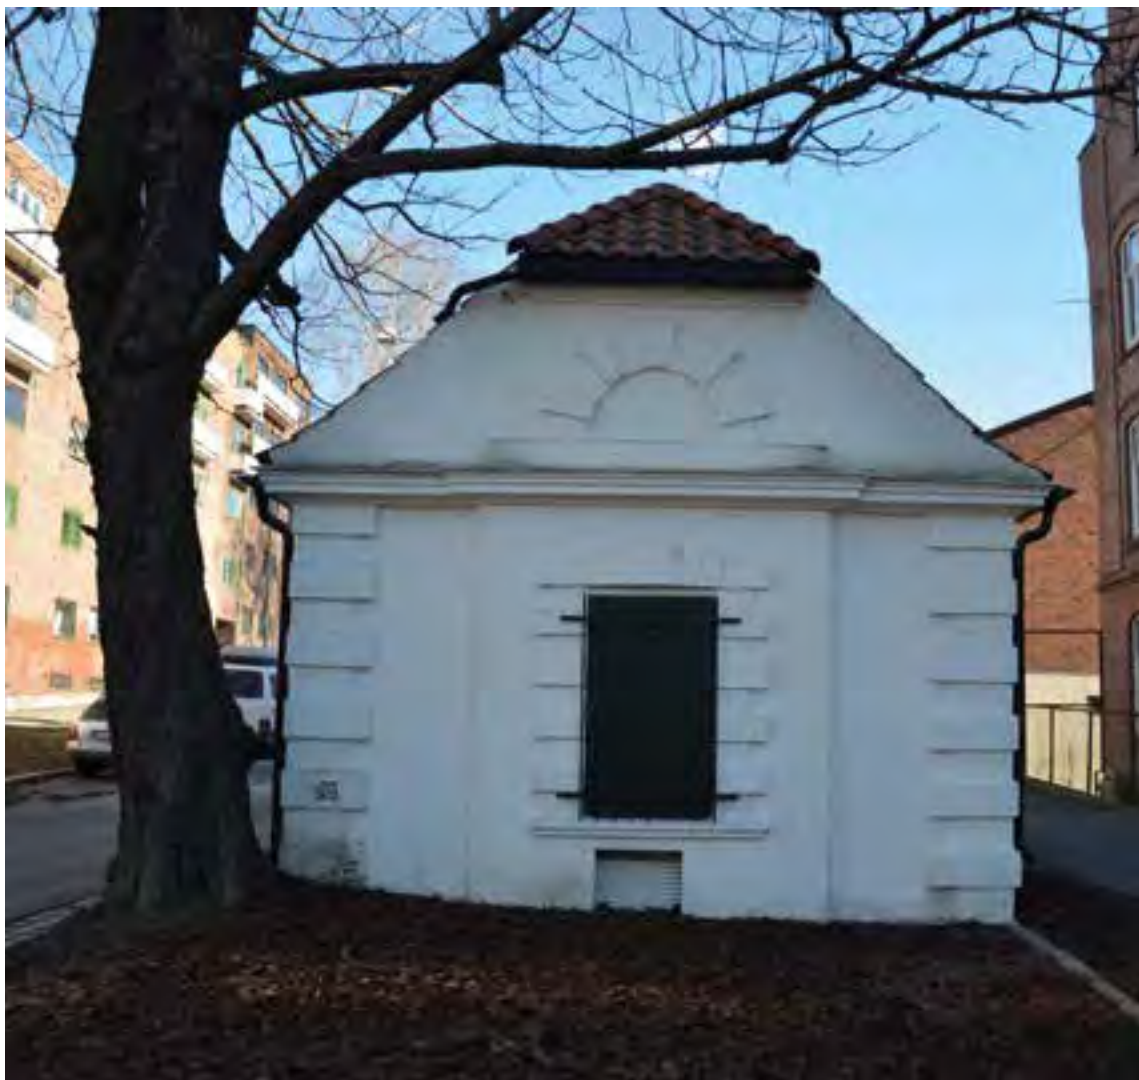
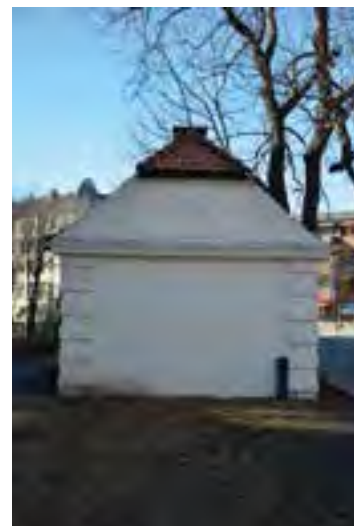
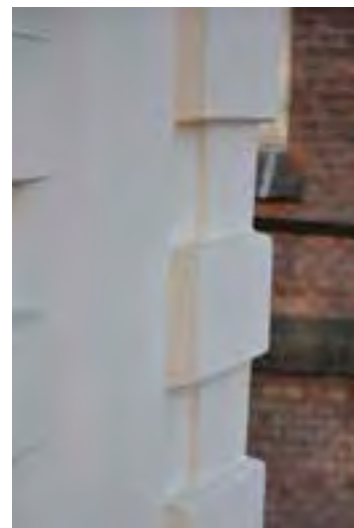
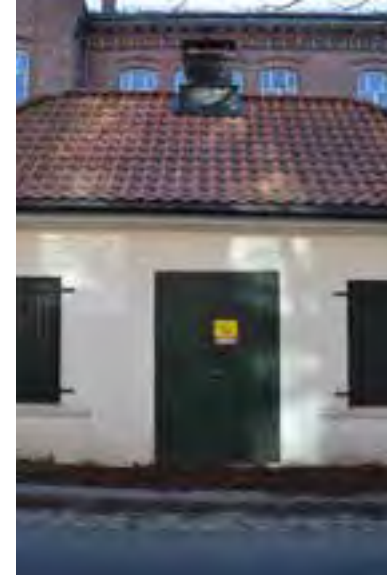
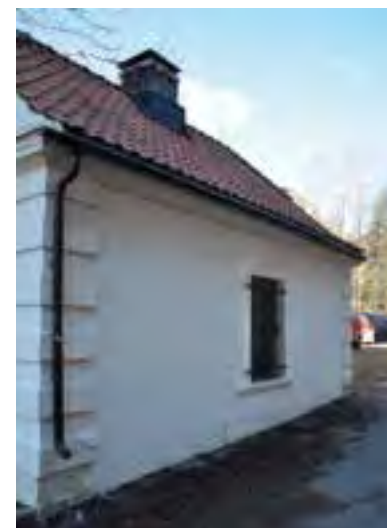
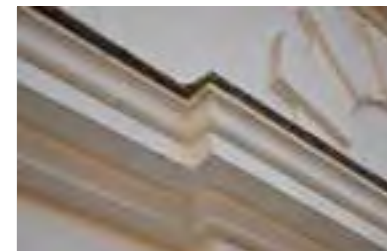
Eksteriør TØ11 Portstue 2

BYGNINGSDEL	BESKRIVELSE	TILTAK/VEDLIKEHOLD
Grunn og fundament	Som øvrige vegger.	Det er en del sprekker og skader på veggene langs terrenget. Kan være behov for drenering eller bedre tilpassing av terrenget langs bygningen for å hindre fuktighet.
Vegger	Vegger av bærende teglstein. Veggene er pusset med flere ulike lag med puss og malt med en nyere maling. Langs hjørnene og rundt vindus- og døråpninger er det imitasjon av kvaderstein. Nyere ventilasjonsrist i gavlvegg mot nordvest, mot terrenget.	Små skader kan utbedres med puss og maling med tilsvarende egenskaper som eksisterende. På sikt bør det undersøkes hvilke pusstyper som er benyttet, og ev. sementpuss bør fjernes og erstattes med en kalkpuss/svak KC-puss og males med kalkmaling. Vær særlig oppmerksom på profiler og detaljer. Tiltaket er søknadsliklig.
Vinduer	To vindusåpninger mot nordøst, én mot sydvest og én mot nordvest. Alle åpningene er blendet igjen med eldre trelemmer, utenpå er det et nyere jerngitter. Opprinnelige vindusåpninger for buvindu i gavlveggene er murt igjen.	Lemmene vedlikeholdes med linoljemaling i tilsvarende farge som eksisterende.

Dører	Nyere, tofløyet ståldør på fasade mot nordøst.	Døren er nyere og har lav verneverdi. Vedlikeholdes med tilsvarende maling som eksisterende.
Tak, renner og nedløp	Taket er tekket med nyere, enkeltkrum rød teglstein. Nyere renner og nedløp i malt stål. Pipe med nyere stålbeslag mot takflaten. Pipen er av tegl, trolig pusset med en nyere sement/KC-puss. Belagt med en skiferhelle, støttet opp av fire teglsteiner. Kanten på pipa øverst har et sinkbeslag.	Enkeltstein kan skiftes ut med tilsvarende ved behov. Større omlegging er søknadspliktig. Renner og nedløp undersøkes årlig. Utskifting gjøres i samråd med Eienomsavdelingen. Ved en ev. utskifting bør det benyttes renner og nedløp som er tilpasset bygningen i større grad, som bruk av sink malt med linoljemaling. Små skader og sprekker i pussen på pipa kan utbedres med puss med tilsvarende egenskaper som eksisterende. På sikt bør det benyttes en kalkpuss/svak KC-puss og males med kalkmaling.

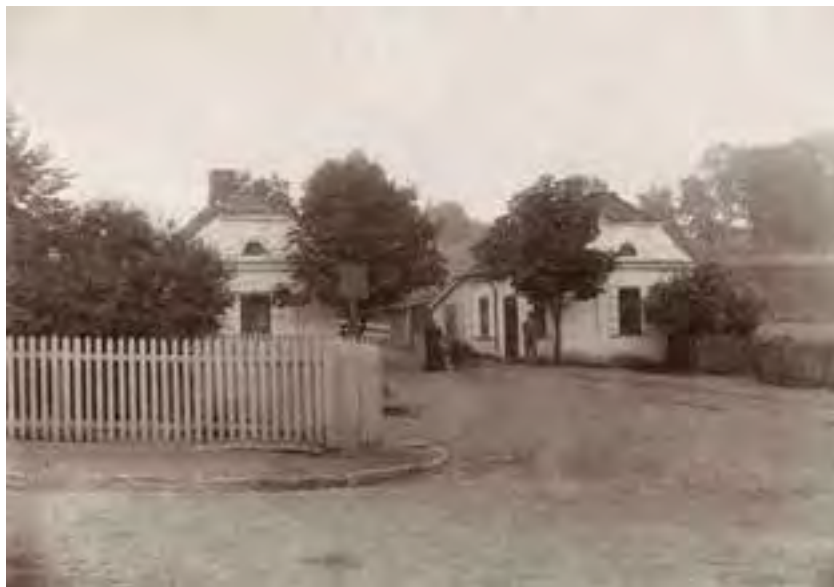
Foto fra ca. 1900. Før oppføringen av Lakkegata skole, som ble liggende til høyre. Foto: Oslo Museum

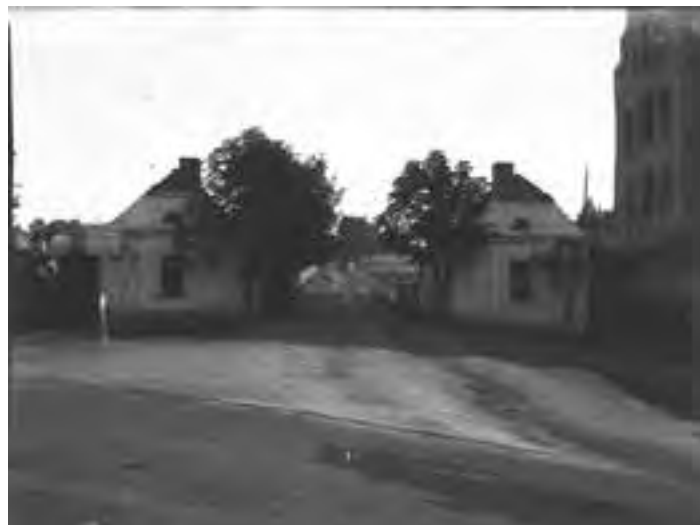
Portstuene. Lakkegata skole til høyre ble oppført i 1902. Foto: Oslo Museum

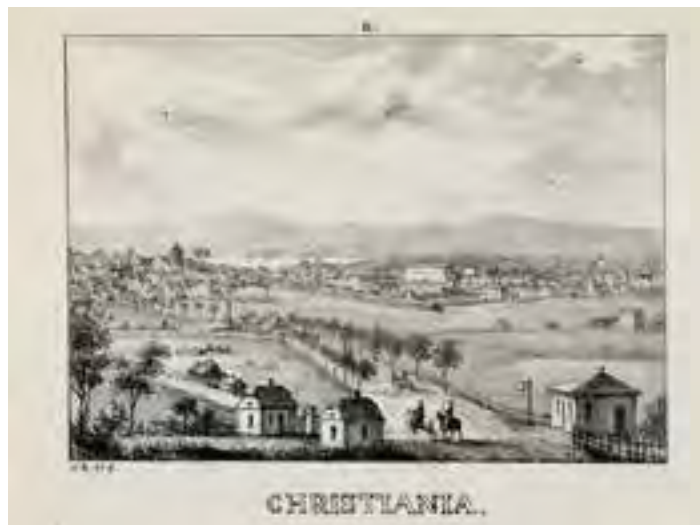
Litografi av Peter Fredrik Wergmann, 1835. Utsikt fra Tøyen mot syd, portnerstuene i forgrunnen. Foto: Oslo Museum

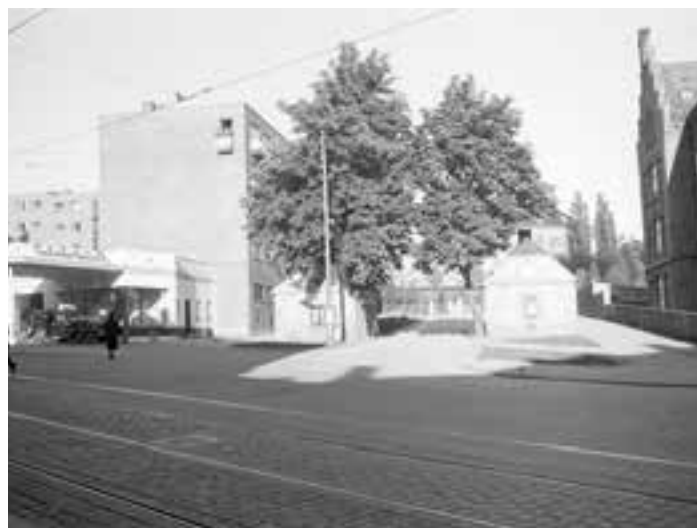
Portstuene i 1945. Lakkegata skole til høyre.
Foto: Oslo byarkiv
